## **Rapport de l'Inspection des installations classées**

Visites d'inspection des 23 et 24 août 2023

**MATOSTREA**

Références : 20230823R\_Matostrea\_ReactiveIncendie

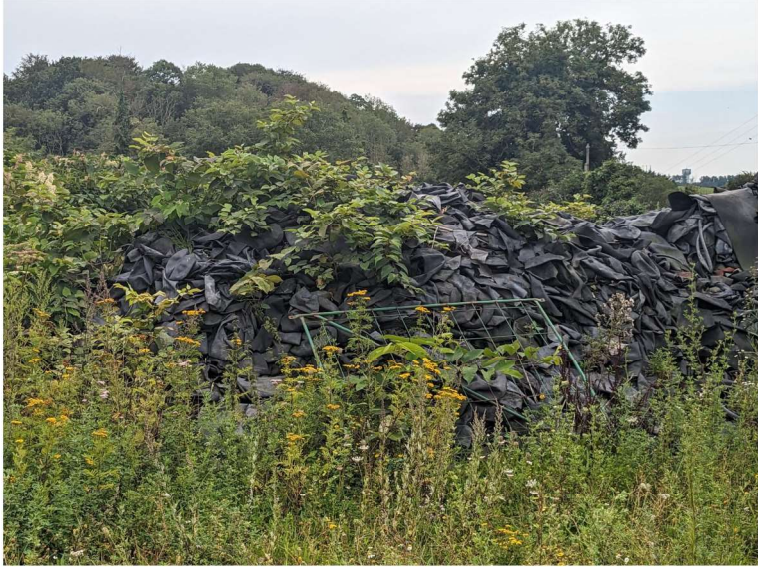
| <b>Constats :</b><br>Lors de la visite du 24 août 2023, l'Inspection des installations classées a relevé que l'établissement entreposait plusieurs îlots de chambres à air préservés de l'incendie.<br>Ces îlots étaient dissociés les uns des autres, mais la surface les séparant était encombrée de végétation. De la même manière, de la végétation avait envahi les surfaces séparant les îlots des limites du site.<br> |
| Cette situation était favorable à la propagation d'un feu d'un îlot à l'autre, ou d'un îlot à l'environnement du site (constitué d'arbres et arbustes).<br>Cette situation constituait une non-conformité à corriger à très brève échéance. C'est pourquoi l'Inspection des installations classées a proposé à M. le Préfet de Seine-Maritime de signer un arrêté de mesures d'urgence allant dans ce sens. Cet arrêté a été pris et notifié le 29 août 2023. |

| <b>Observations :</b><br>Dégager, à courte échéance, les îlots de chambres à air de la végétation encombrant la surface de stockage |

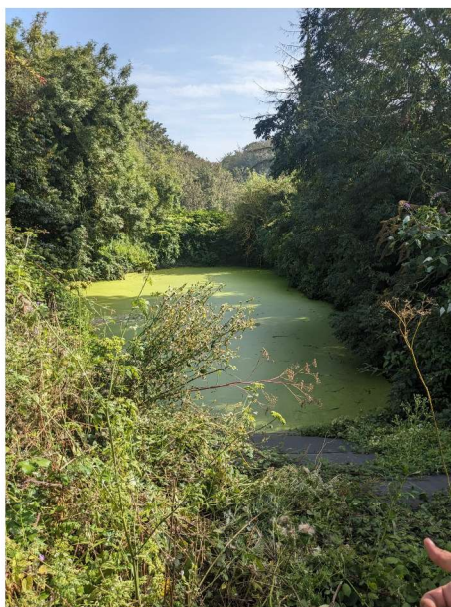
Le site est équipé d'un bassin étanché par une géomembrane :

Toutefois, au jour de l'incendie, ce bassin était rempli d'eaux pluviales. Selon les déclarations de l'exploitant, ce bassin n'est pas équipé d'un drain ou d'une pompe de relevage permettant de le vider pour ménager un volume suffisant au recueil des eaux d'incendie.

De plus, le profil des lieux (présence d'ornières et faux-plats) n'aurait pas permis d'acheminer les eaux d'extinction vers ce bassin.

En conclusion, l'exploitant n'a pas pris les mesures nécessaires à la collecte et au confinement des eaux polluées par l'incendie, ce qui est une non-conformité.

Veiller au respect de l'article 2.2.15 de l'annexe I de l'arrêté ministériel du 15 avril 2010 modifié, en prenant toutes mesures permettant de collecter et confiner les eaux polluées par un sinistre
