## **Rapport de l'Inspection des installations classées**

Visite d'inspection du 23/09/22

**MAHIEU MAINTENANCE**

3145 route du pont VII  
76600 LE HAVRE

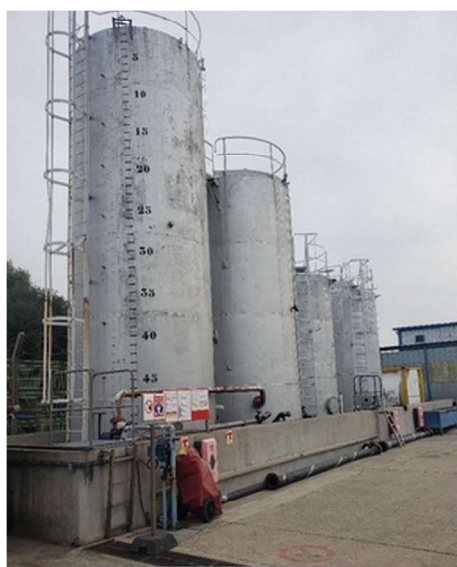
<b>Constats :</b> MAHIEU MAINTENANCE effectue pour le compte des raffineurs et des établissements connexes (dépôt d'hydrocarbures) le transport par voie fluviale de produits hydrocarbonés.  Entre deux transports de produits différents, les cuves des barges sont nettoyées par MAHIEU Maintenance. Les cuves sont vidées de leurs hydrocarbures résiduels contenant notamment de l'eau, puis font l'objet d'un nettoyage.  Les résidus d'hydrocarbures sont stockés sur le site avant d'être envoyés pour traitement (en 2021 : 580 tonnes d'hydrocarbures et 300 m <sup>3</sup> d'eau décantée).  La situation administrative de la société MAHIEU MAINTENANCE est régulière. Les activités du site sont soumises à autorisation au titre de la rubrique 3550 "Stockage temporaire de déchets dangereux" et réglementées par les dispositions de l'arrêté préfectoral du 08 novembre 2004.  Le site est équipé de cinq cuves (photo 1 en annexe) associées à une capacité de rétention : - Cuve A (56 m <sup>3</sup> ) : elle est condamnée depuis 2012. - Cuve B (44 m <sup>3</sup> ) : stockage d'huiles - Cuve C (25 m <sup>3</sup> ) : vide actuellement - Cuve D (25 m <sup>3</sup> ) : stockage des eaux décantées - Cuve E (10 m <sup>3</sup> ) : stockage d'éthanol  Le jour de l'inspection, l'exploitant a pu nous présenter l'état des stocks : - Cuve A : vide - Cuve B : 41 m <sup>3</sup> - Cuve C : vide - Cuve D : 13 m <sup>3</sup> - Cuve E : 4 m <sup>3</sup>

**Photo 1 : Cuves de stockage**

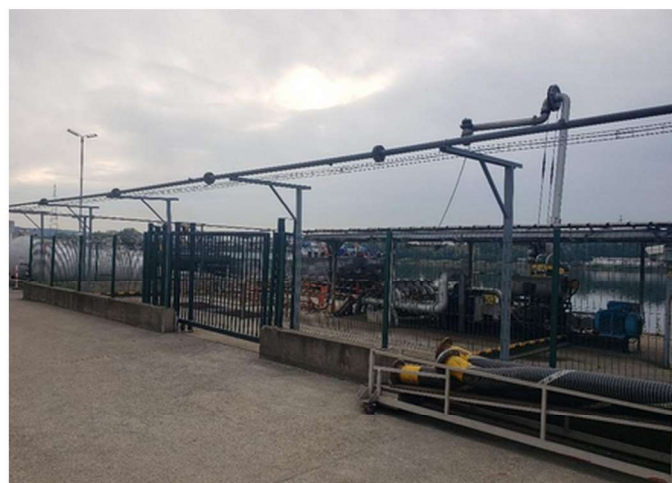
<b>Référence réglementaire :</b> Arrêté Ministériel du 26/05/2014, article Annexe III.I.3.a).ii
<b>Thème(s) :</b> Actions nationales 2022, AN Seveso 100 m – effet domino
<b>Prescription contrôlée :</b> 3. Identification et analyse des risques d'accident et moyens de prévention : a) Description détaillée des scénarios d'accidents majeurs possibles et de leurs probabilités ou conditions d'occurrence comprenant le résumé des événements pouvant jouer un rôle dans le déclenchement de chacun de ces scénarios, que les causes soient d'origine interne ou externe à l'installation ; en particulier, que les causes soient : i) Des causes opérationnelles ; ii) Externes, par exemple par effets domino ou du fait de sites non couverts par la présente directive, zones et aménagements susceptibles d'être à l'origine, ou d'accroître le risque ou les conséquences d'un accident majeur ;
<b>Constats :</b> D'après l'étude de dangers remise en 2002, il n'existe pas d'effets dominos de l'entreprise MAHIEU MAINTENANCE vers le site SEPP.  Suite à la révision de l'étude de dangers SEPP en 2013, le phénomène "feu de nappe au quai MAHIEU" place la société MAHIEU MAINTENANCE dans une zone d'aléa thermique Fort Plus (F+) Moyen Plus (M+) et FAI (faible). Pour réduire les effets thermiques du phénomène, l'article 3.3.12.4 de l'arrêté préfectoral complémentaire du 10 octobre 2014 impose à SEPP que " <i>Les bâtiments et les installations de la société MAHIEU maintenance, disposés sur le quai MAHIEU (ou Quai Fluvial) soient protégés du flux thermique en cas d'incendie sur le quai, par un rideau d'eau (ou dispositif technique d'efficacité équivalente) dont les caractéristiques techniques avec les justificatifs sur son dimensionnement, seront transmis à l'inspection avant le 31 décembre 2014. Le rideau d'eau doit être mis opérationnel avant le 31 mars 2015.</i> "  Le jour de l'inspection, l'exploitant a déclaré que le rideau d'eau était testé plusieurs fois par an par SEPP (photo 2 en annexe).

**Photo 2 : Rideau d'eau**
