## **Rapport de l'Inspection des installations classées**

Visite d'inspection du 12/01/2024

**ASEI**

Références : 20240112\_VI\_ASEI\_DECI

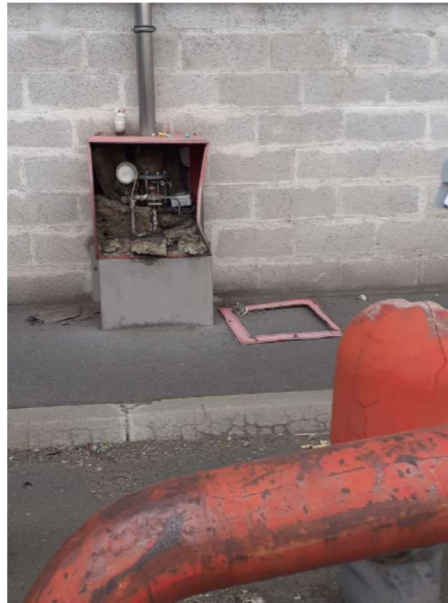
La colonne sèche située entre le bâtiment « archives » et le bâtiment principal est alimentée à partir du réseau d'eau incendie interne au site.

L'exploitant doit modifier, sous 3 mois, l'alimentation de la colonne sèche permettant d'alimenter le rideau d'eau présent entre le bâtiment principal et le bâtiment « archives », en déconnectant la colonne du réseau alimentant le poteau d'incendie implanté à proximité (état très vétuste du coffret) et en ajoutant un raccord DSP de DN 65 mm ainsi qu'une vanne quart de tour, au vu de la longueur de la façade à protéger (< 50 mètres). Un test de fonctionnement avec le SDIS devra être réalisé à l'issue des travaux.

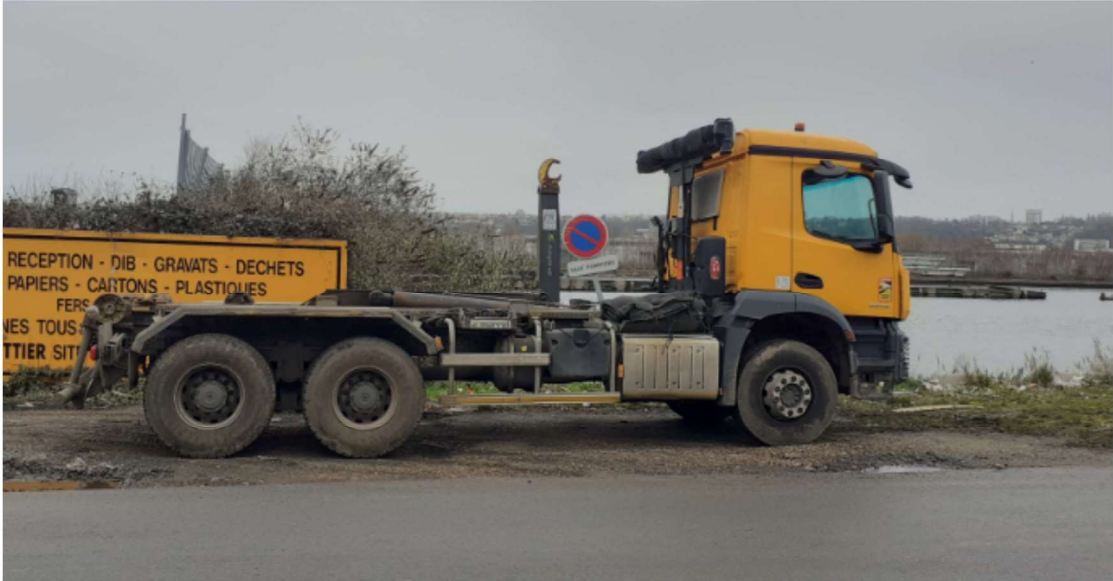
| <b>Constats :</b><br><br><u>Constats et analyse de l'inspection des installations classées :</u><br>L'inspection des installations classées a constaté que l'une des entrées de la plate-forme d'aspiration était obstruée par un camion. |
| <p>L'exploitant a précisé que ce camion appartenait à la société HETIER, entreprise située à côté de la plate-forme d'aspiration.</p> <p>Le SDIS précise que cette entrée est l'entrée préférentielle des camions du SDIS en cas d'incendie du site ASEI, pour pompage dans le bassin Despujols.</p> <p>De plus, l'inspection des installations classées a constaté que le poteau « Interdiction de stationner » (sauf pompiers) était descellé.</p> <p><u>Éléments de l'exploitant :</u></p> <p>Lors de l'inspection du 12 janvier 2024, l'exploitant a contacté par téléphone un responsable de l'entreprise HETIER pour faire évacuer le camion obstruant l'entrée de la plate-forme d'aspiration.</p> <p>Par message électronique du 19 janvier 2024 à l'inspection des installations classées, l'exploitant lui a indiqué avoir commandé un rescelllement avec pied béton du poteau « Interdiction de stationner » et un arceau autour de ce poteau.</p> |

| <b>Non-conformité n° 3 :</b><br><b>L'exploitant doit, sous 1 semaine, mettre en œuvre une organisation (rondes de surveillance, etc.) pour interdire le stationnement de véhicules au niveau de la plate-forme d'aspiration du bassin Despujols servant à la défense extérieure contre l'incendie du site ASEI Chaussée de la Moselle.</b> |

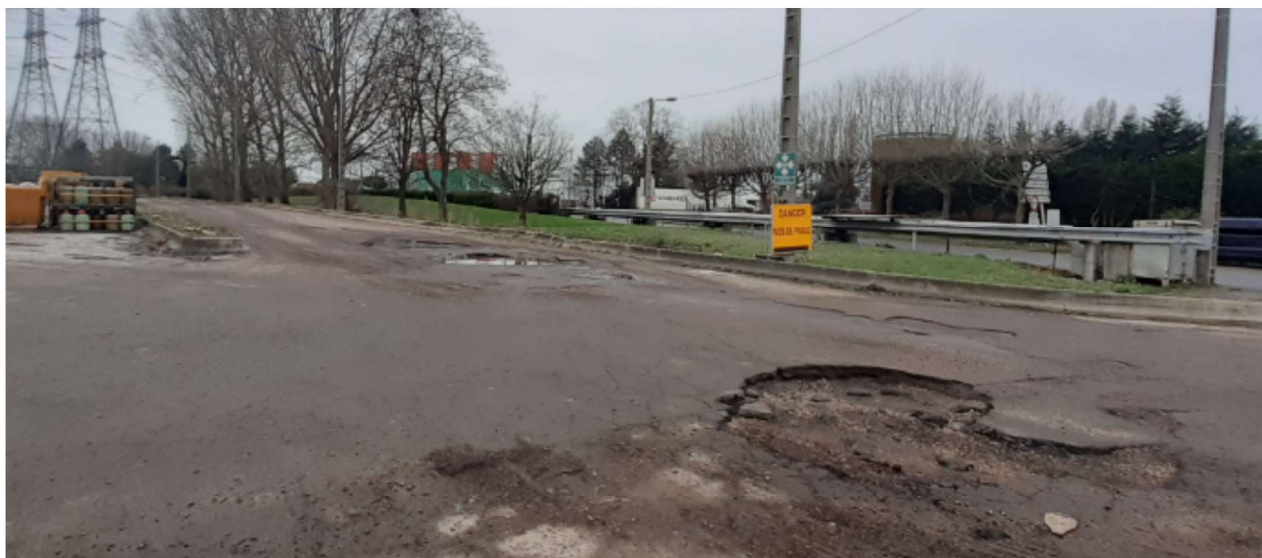
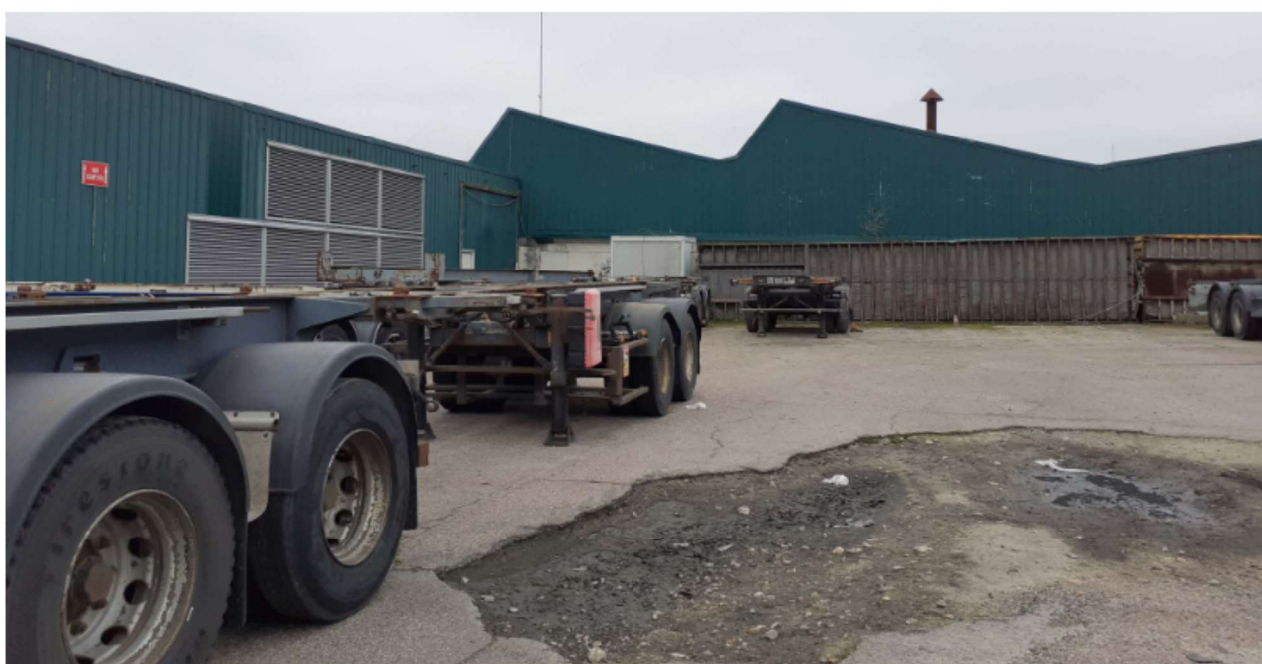
Des trous importants sur la voirie périphérique au site (parc d'activité de la Chaussée de la Moselle) et le long de la façade sud de l'entrepôt du côté du parking des remorques, ont été observés lors de l'inspection.

Il a été constaté des stockages de matériaux divers, ainsi que le stationnement de véhicules au droit des façades au niveau des murs coupe-feu de degré 2 heures.

- relancer HAROPA pour la réfection de la voirie périphérique au site (parc d'activité de la Chaussée de la Moselle)
  - boucher les trous présents le long de la façade sud de l'entrepôt du côté du parking des remorques,
- la présence de nids de poules pouvant occasionner des dégâts matériels sur les engins de secours du SDIS, en particulier la nuit lorsque la visibilité est réduite.

- interdire les stockages ainsi que le stationnement de véhicules au droit des façades au niveau des murs coupe-feu de degré 2 heures
- matérialiser au sol l'emplacement des aires de mise en station des moyens élévateurs aériens de 7 mètres de largeur sur 10 mètres de longueur.
