## **Rapport de l'Inspection des installations classées**

Visite d'inspection du 18/05/2022

#### **DECLERCQ St Martin le Gaillard**

Références : UDRD.2022.05.CD.44.EG.BrJ

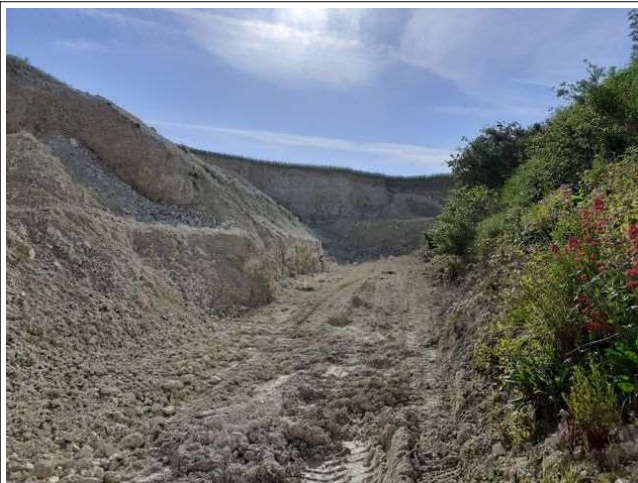
<b>Constats : L'inspection constate le jour de la visite:</b> <ul style="list-style-type: none"><li>- la présence de plusieurs barrières à l'entrée du site, dont une cadénassée ;</li><li>- qu'un panneau indiquant la référence de l'autorisation d'exploiter est apposé à l'entrée de la marnière ;</li><li>- que la société EURO est présente pour effectuer le relevé topographique initial de la marnière.</li><li>- des stations de Renouée du Japon installées sur le front de taille à l'Ouest de la marnière, non encore balisées. L'exploitant explique ce retard par le fait que ces espèces sont en fleurs, donc facilement repérables, en dehors de la période d'exploitation de la carrière.</li></ul> Par ailleurs, aucune clôture n'a été apposée sur l'ensemble du périmètre autorisée, et notamment en limite du front de taille, présentant ainsi un danger et risque de chute.

Périmètre d'exploitation à délimiter (via un merlon)

**Écart réglementaire majeur n° 1 [mise en demeure] :** L'exploitant met en place, au plus tard avant le 31 août 2022 et avant toute reprise de l'exploitation de la carrière, une clôture sur l'ensemble du périmètre autorisé. Un merlon peut être édifié en lieu et place de la clôture au niveau du carreau de la carrière, pour délimiter la partie anciennement exploitée du périmètre autorisé par arrêté du 24 novembre 2020. Pour mémoire, la clôture doit être réalisée en grillage de couleur neutre (vert foncé ou en acier galvanisé) à maille rectangulaire sur poteaux bois de type agricole ou métalliques de la même couleur que le grillage (pas de treillis soudé ou renforcé).

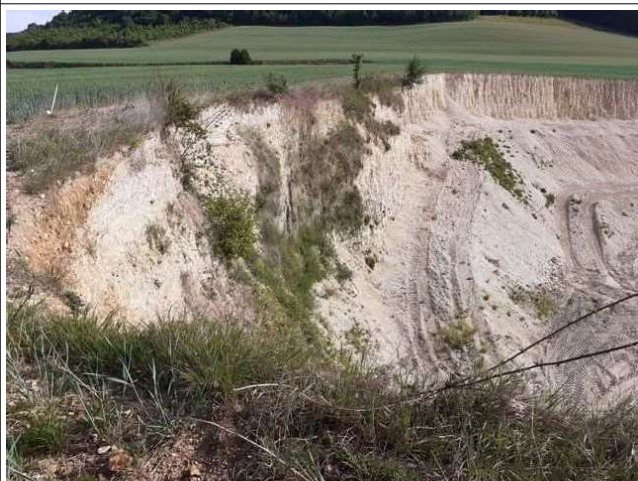
L'inspection observe que des poteaux ont été placés par l'exploitant dans le champ mitoyen pour délimiter le périmètre autorisé par arrêté du 24 novembre 2020, mais l'agriculteur a tout de même outrepassé ces bornes pour planter du blé jusqu'en limite du front de taille. L'exploitant déclare vouloir attendre dorénavant la moisson en août 2022 pour réaliser la clôture avant la reprise de l'exploitation de la marnière. Il est également conseillé à l'exploitant de réaliser, dès l'automne 2022, et conformément au chapitre 8.4 "Remise en état" des prescriptions annexées à l'arrêté préfectoral du 24 novembre 2020, la plantation de la haie champêtre (composée d'essences locales feuillues) sur la totalité du périmètre autorisé du site, de sorte qu'elle ait le temps de pousser et de prendre de l'ampleur pendant toute la période d'exploitation de la carrière.

Périmètre d'exploitation non clôturé

Dans l'attente de la pose de cette clôture, l'exploitant met en place, à titre de mesure conservatoire, un dispositif sous sa responsabilité sur tout le pourtour de la marnière et suffisamment éloigné du front de taille (avec une distance a minima de 5 mètres) de manière à éviter tout accès et chute de personne ou d'engin agricole. Des pancartes sont également apposées pour signaler le danger de chute aux abords des zones dangereuses.

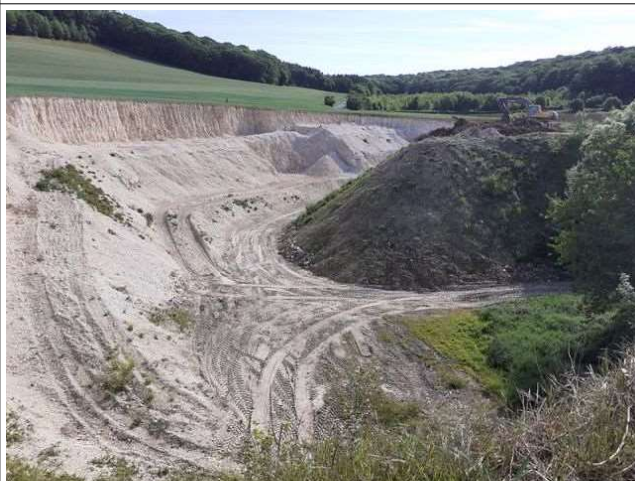
Stockages de terres extérieures (sur le monticule à droite) à évacuer du site

Demande n° 2022-05/04 : L'exploitant évacuera, au plus tard sous un délai d'un mois, les matériaux extérieurs stockés sur le site de la carrière.
