## **Rapport de l'inspection des installations classées**

Visite d'inspection du 02 décembre 2022

### **SOCIÉTÉ DES PÉTROLES SHELL**

- Récolement des travaux de remédiation de la lentille d'hydrocarbures de Petit-Couronne au niveau de la zone GPMR.

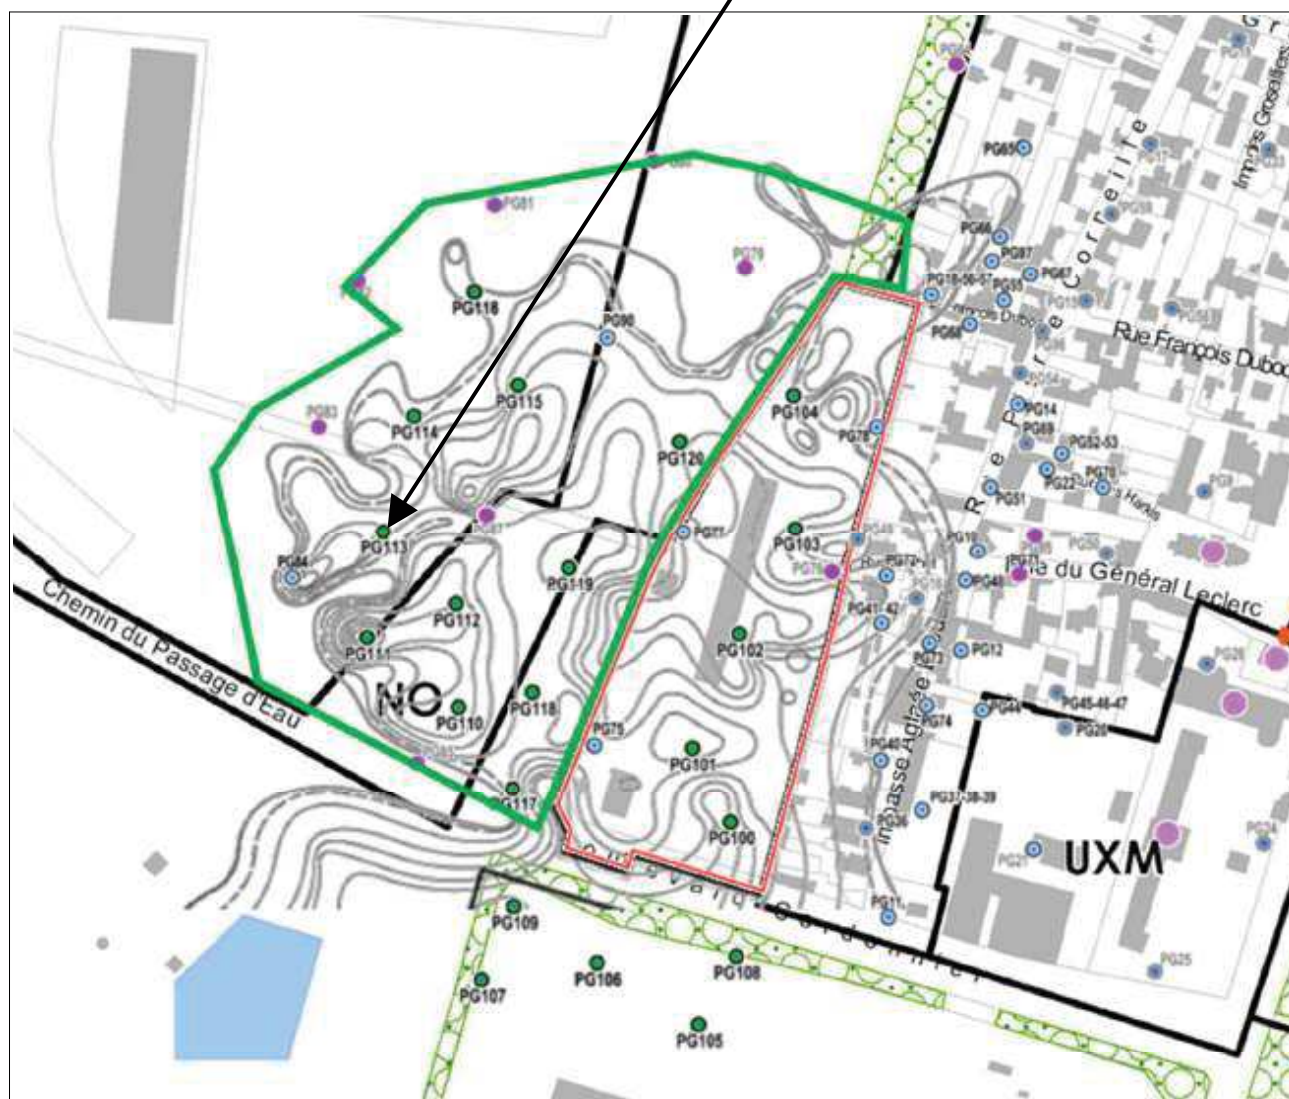
## Localisation du piézair PG113

Tout comme le mentionnait déjà l'inspection des installations classées dans son courrier daté du 11 mai 2022, l'agence régionale de santé rappelle dans son avis du 21 janvier 2023 la nécessité, pour HAROPA, de prendre en compte, dans son projet d'aménagement, la pollution résiduelle au droit du piézair PG113 (cf. plan ci-joint), non liée à la lentille d'hydrocarbures, selon la société AECOM. En effet, de fortes teneurs en benzène (141,026 mg/m<sup>3</sup>) avaient été mesurées en août 2021 dans les gaz du sol au niveau du piézair PG113, vraisemblablement liées à des impacts peu profonds dans les sols ; en l'occurrence, des teneurs importantes en composés volatils avaient été détectées au PID dans les sols peu profonds (610 ppm à 1,2 m) au droit du puits G31, situé à proximité de PG113 (4 m), avec des terres noires et odorantes observées dès 1 m de profondeur.

En cas de construction d'un bâtiment au droit de la zone du piézair PG113, il conviendra donc de veiller à ce que la totalité des dispositions reprises au sein des servitudes n° 4 et 5 de l'arrêté préfectoral du 25 juillet 2011 soit dûment respectée (évaluation quantitative des risques sanitaires et le cas échéant des dispositions constructives adaptées au risque sanitaire présent), afin de garantir la compatibilité de l'usage futur avec la qualité des sols laissés en place.
