## **Rapport de l'Inspection des installations classées**

Visite d'inspection du 30/09/2022

Références : 20220930\_VI\_Déchetterie Montivilliers

Le présent rapport rend compte de l'inspection réalisée le 30/09/2022 de la déchetterie de Montivilliers implantée, Route de Saint-Martin du Manoir 76290 MONTIVILLIERS. Cette partie « Contexte et constats est publiée sur le site Géorisques (<https://www.georisques.gouv.fr/>).

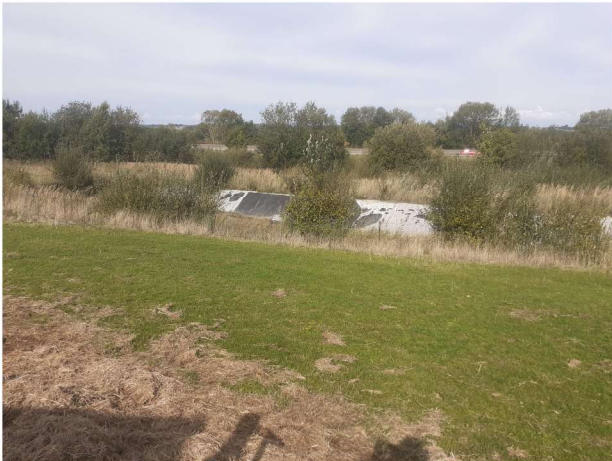
### N° 3 : Bassin de rétention incendie

<b>Référence réglementaire :</b> Arrêté Préfectoral du 11/10/2012, article 4.3.3
<b>Thème(s) :</b> Risques accidentels, bassin de rétention des eaux incendie
<b>Prescription contrôlée :</b> Un bassin de rétention étanche d'une capacité minimale de 250 m <sup>3</sup> constitue également une capacité tampon en cas d'épisode pluvieux exceptionnel afin de maîtriser le débit de fuite et permet également de récupérer les eaux d'extinction d'incendie en cas de sinistre.
<b>Constats :</b> L'inspection a pu constater la présence du bassin de rétention. Celui-ci étant à l'écart du site, l'inspection n'a pas eu un bon visuel sur l'état de ce bassin. À distance, la bâche recouvrant le bassin semblait déchirée.

<b>Demande :</b> Dans un délai de 3 mois, l'exploitant doit s'assurer de l'étanchéité du bassin de rétention.  La vanne de sectionnement permettant le remplissage de ce bassin de rétention a pu être manœuvrée durant l'inspection.
