## **Rapport de l'Inspection des installations classées**

Visite d'inspection du 28/09/2023

#### **DOUBS RECYCLAGE**

Références : UID257090/SPR/AB/AR 2023 - 1030B  
Code AIOT : 0005900241

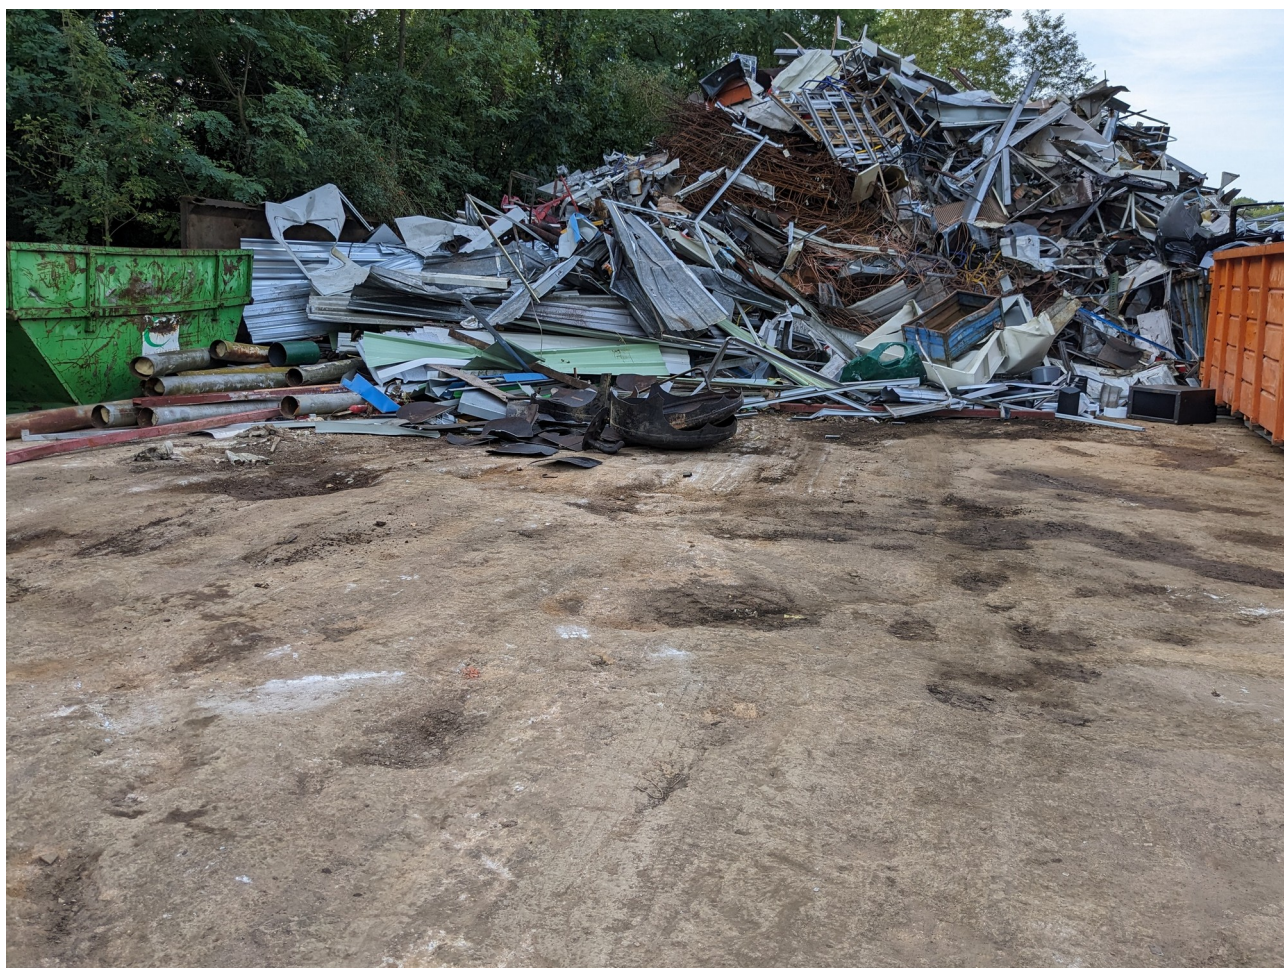
<b>Référence réglementaire :</b> Arrêté Préfectoral du 29/08/2008, article Art 4.2.1
<b>Thème(s) :</b> Risques chroniques, Visite terrain
<b>Prescription contrôlée :</b> [...] Les zones de stockage et de manœuvre sont entièrement imperméabilisées.
<b>Constats :</b> La dalle au niveau du dépôt de ferraille (en partie sud du site) présente des altérations de surfaces plus ou moins importantes et vraisemblablement occasionnées par la manipulation des déchets métalliques. L'étanchéité semble préservée. (voir photo en annexe) Il est demandé à l'exploitant de procéder à un état des lieux et de mettre en place un programme de réfection dans un délai de 6 mois.
<b>Type de suites proposées :</b> Avec suites
<b>Proposition de suites :</b> Lettre de suite préfectorale
<b>Proposition de délais :</b> 6 mois

Annexe : Dalle en partie sud côté ferraille
