Rapport de l'Inspection des installations classées

Visite d'inspection du 08/08/2023

GCP APPLIED TECHNOLOGIES (GCPAT)

Zone artisanale les Foulletons
39140 Larnaud

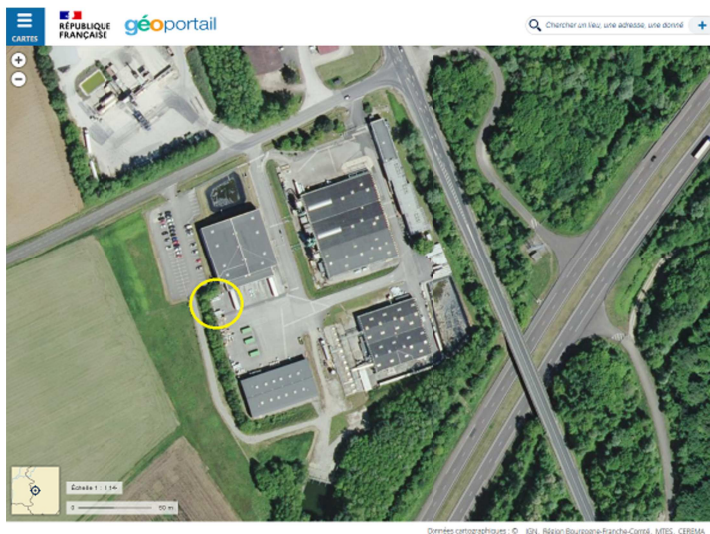
Constats : Lors de la visite des installations, il a pu être observé à l'ouest du site, à proximité du magasin n° 1 (voir plan ci-contre), plusieurs GRV entreposés à l'extérieur des bâtiments, sur une aire simplement revêtue d'un enrobé bitumineux. Ces GRV sont plus ou moins remplis de déchets ou mélanges de déchets liquides.

Ceci constitue une non-conformité aux prescriptions de l'arrêté préfectoral d'autorisation. L'exploitant doit remédier à la situation dans ses plus brefs délais.
