Rapport de l'Inspection des installations classées

Visite d'inspection du 16/01/2026

EYREIN Industrie

Z.I. La Croix St Pierre
19800 Eyrein

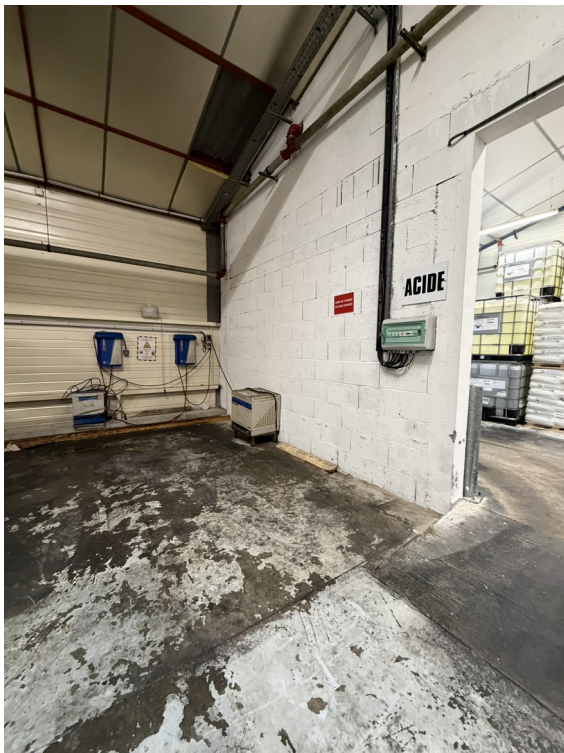
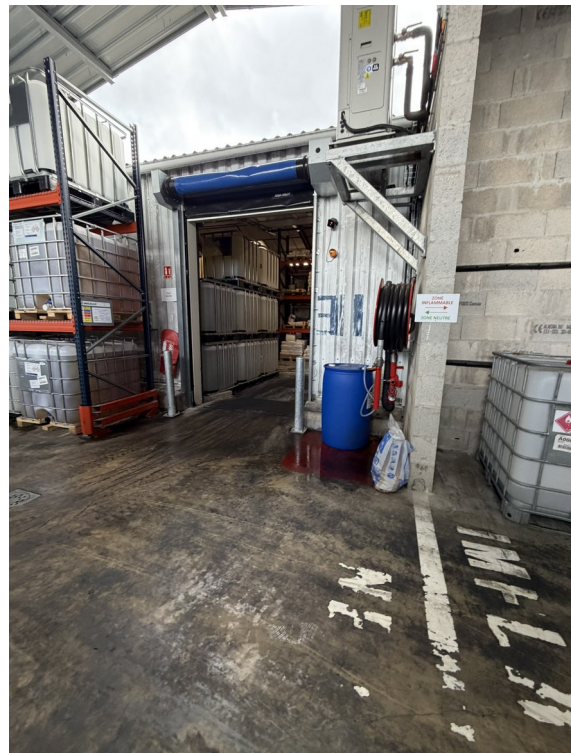
N°5 : PAC Réorganisation du stockage des matières premières liquides GRV de 1000l

L'exploitant devra procéder, sous 2 mois, à la réfection du marquage au sol dans le bâtiment L, afin de distinguer les différentes zones de stockage des produits acides, neutres et basiques. Il devra s'assurer que ce marquage soit réalisé de sorte qu'il puisse perdurer dans le temps et ce malgré le déversement de produits et le passage répété des engins de manutention.

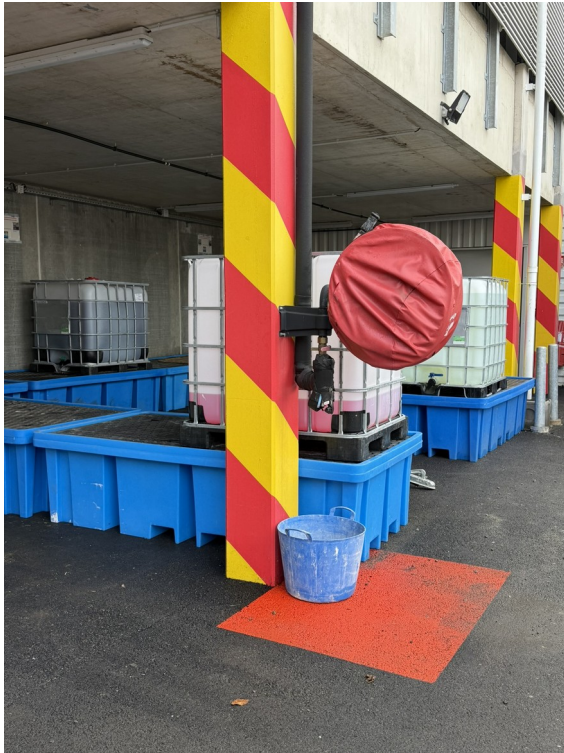
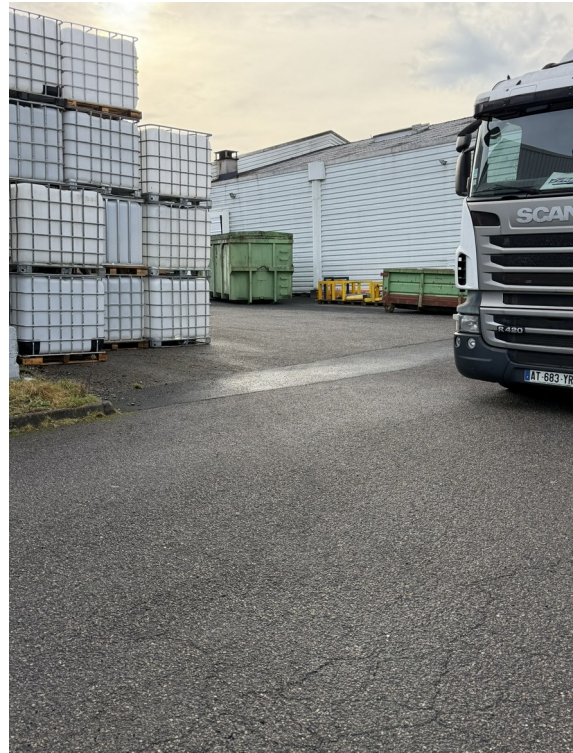
N°7 : PAC - Stockage d'emballages vides neufs - voie engins

L'exploitant devra également être vigilant quant au maintien du dégagement de la voie engins, notamment en déplaçant le stockage des GRV vides situés à l'arrière du bâtiment de fabrication de la lessive en poudre (bâtiment K).

En outre, il a été constaté que sous le bâtiment L, où ne devaient être stockés que des emballages vides, l'exploitant a entreposé, à proximité du bâtiment D, des GRV de produits en cours de conditionnement.

S'agissant du stockage des GRV en cours de conditionnement, sous le bâtiment L, l'exploitant doit, sous 3 mois, prendre toutes les mesures correctives pour remédier à cette situation et évacuer ces GRV, cette partie du bâtiment n'ayant pour vocation qu'à accueillir du stockage d'emballages et de contenants vides. A défaut de pouvoir procéder à cette évacuation, il devra fournir à l'Inspection une étude démontrant que cet entreposage ne modifie pas les risques présents sur cette zone de stockage et notamment le risque incendie compte tenu de la présence de la zone de stockage de produits inflammables directement au-dessus de cet espace.

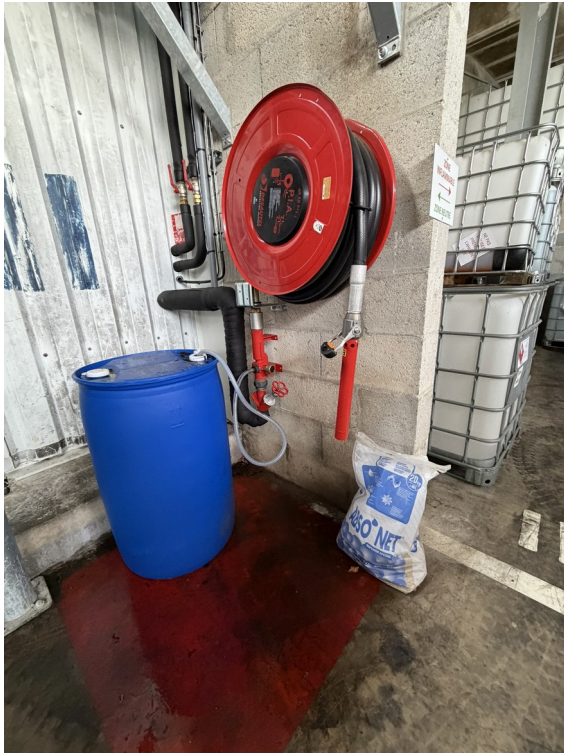
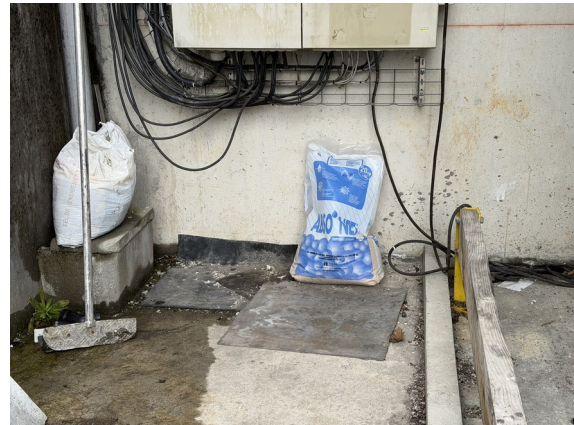
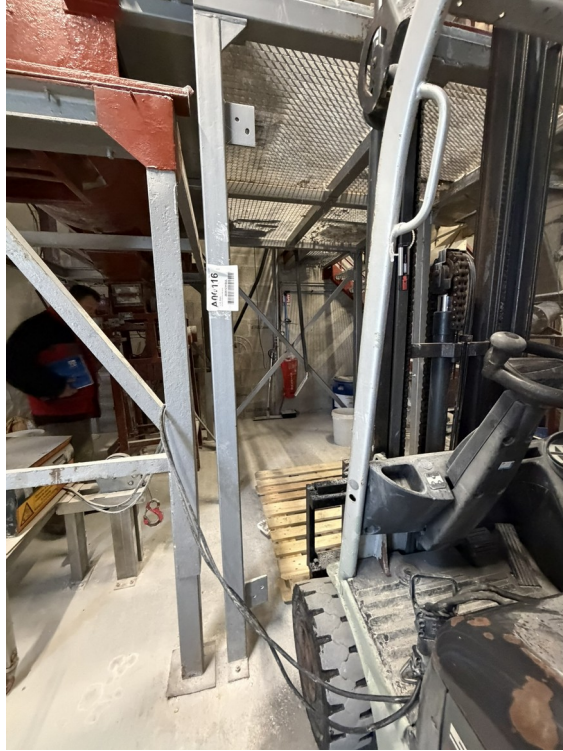
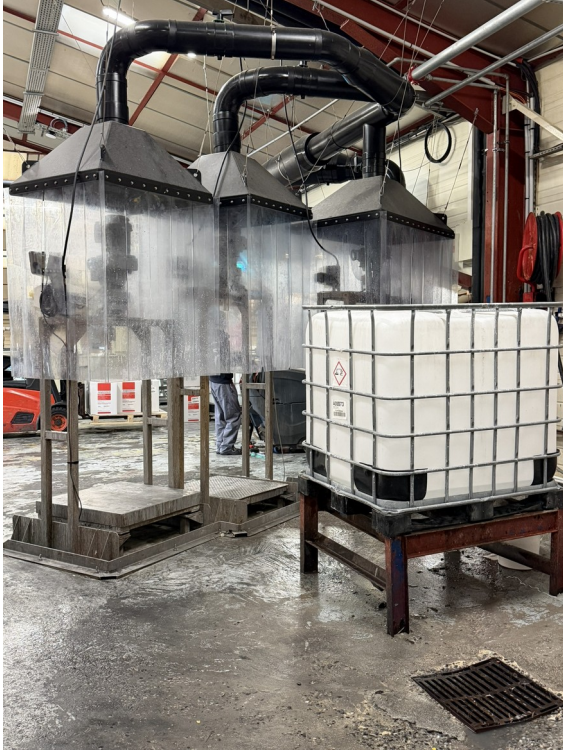
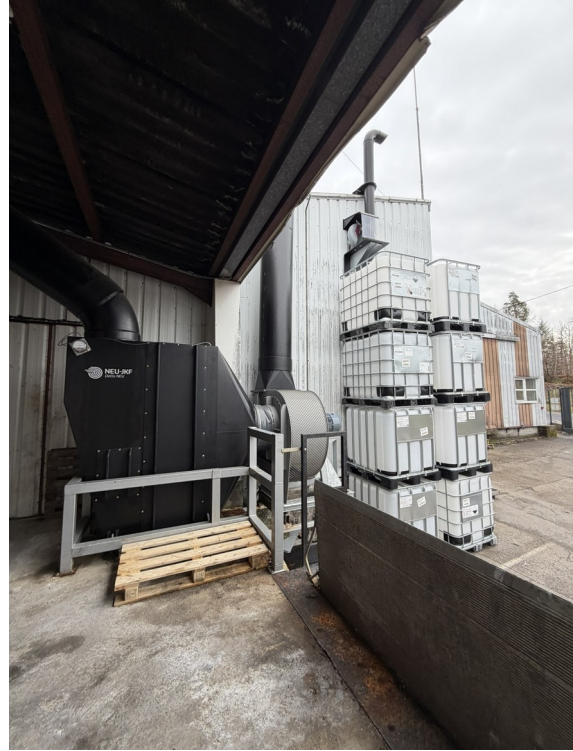
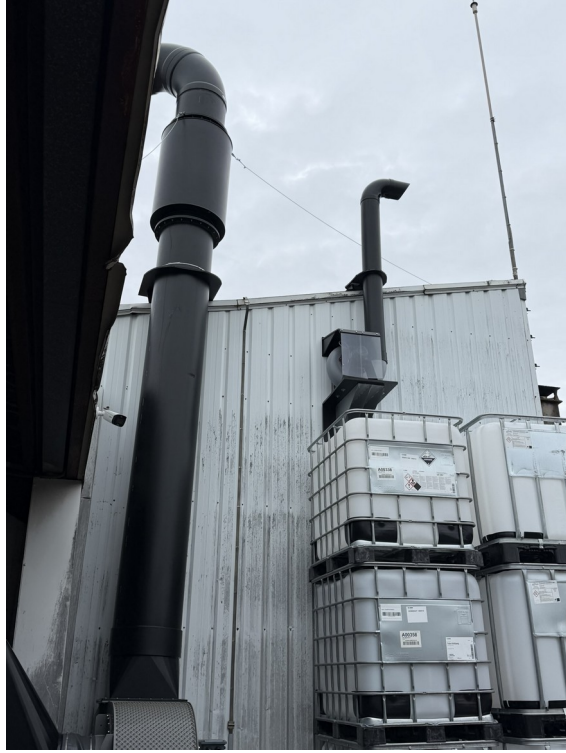
N°10 : Prévention des risques technologiques

Par ailleurs, dans le bâtiment L de stockage des matières premières liquides, il a été constaté à proximité de la zone de stockage réservée aux liquides inflammables l'installation d'un poste incendie additivé (PIA), qui dispose d'un agent extincteur composé d'eau et d'un liquide émulseur à bas foisonnement. Ce PIA est constamment alimenté en eau et est installé à proximité de la porte coupe-feu séparant le bâtiment L du bâtiment C. Cet équipement a été installé à la suite d'une demande de l'assureur du site, il y a environ 4 mois et sa date de fabrication est le 23/05/2025.

Enfin, s'agissant de la zone ATEX du bâtiment J - stockage des parfums, l'exploitant doit, sous 1 mois, remédier au désordre constaté affectant l'une des portes de ce stockage, soit en procédant au remplacement de la serrure cassée, soit en remplaçant l'intégralité de la porte. Il devra tenir informée l'Inspection des démarches entreprises et transmettre, dans un premier temps, un devis signé, puis indiquer la date de réalisation des travaux de réparation et enfin apporter la preuve de la réparation effective de la porte.
