## **Rapport de l'Inspection des installations classées**

Visite d'inspection du 18/03/2025

#### **SIRMET - LA CHASSAGNE**

**Références : 2025-04-08 UiD192025-0031r georisques**  
Code AIOT : 0006002984

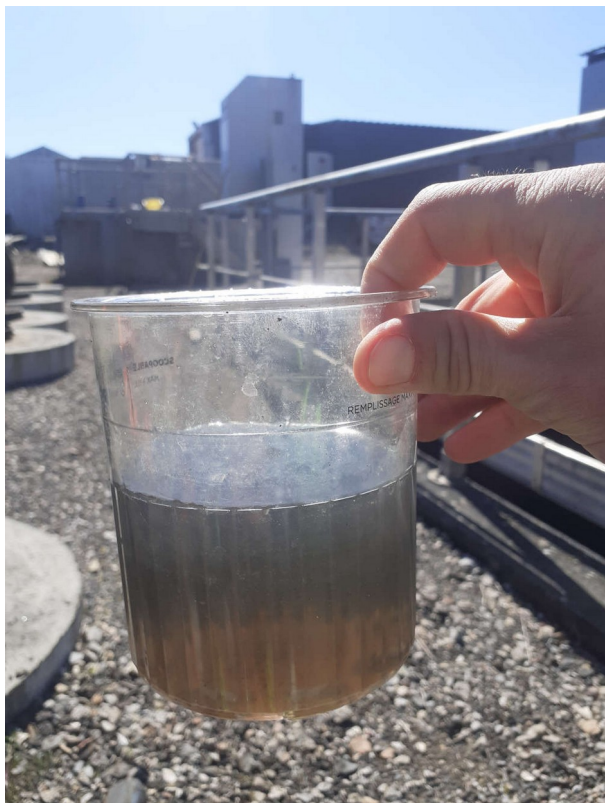
<b>Référence réglementaire :</b> Code de l'environnement du 13/06/2009, article L. 512-20
<b>Thème(s) :</b> Risques chroniques, Surveillance des rejets aqueux
<b>Prescription contrôlée :</b> En vue de protéger les intérêts visés à l'article L.511-1, le préfet peut prescrire la réalisation des évaluations et la mise en œuvre des remèdes que rendent nécessaires soit les conséquences d'un accident ou incident survenu dans l'installation, soit les conséquences entraînées par l'inobservation des conditions imposées en application du présent titre, soit tout autre danger ou inconvénient portant ou menaçant de porter atteinte aux intérêts précités. Ces mesures sont prescrites par des arrêtés pris, sauf cas d'urgence, après avis de la commission départementale consultative compétente.
<b>Constats :</b> Depuis plusieurs mois, la communauté d'agglomération signale à la DREAL des épisodes de pollution aux hydrocarbures d'un bassin (PEBO1) récupérant les eaux pluviales d'une zone industrielle présente sur le territoire de la commune de Brive. Des inspections réalisées les 4 décembre 2024 et 13 mars 2025 menées de façon réactive suite à ces constats ont montré que les eaux de ruissellement rejetées par la société SIRMET ne respectaient pas toujours la valeur limite d'émission applicable fixée à 5 mg/L. Le constat de ces dépassements fait l'objet des rapports d'inspection du 5 décembre 2024 et du 27 mars 2025 et a notamment conduit à la signature d'un arrêté préfectoral de mise en demeure le 24 décembre 2024 toujours en vigueur. Après réception d'un nouveau signalement de pollution du bassin PEBO1 le 18 mars 2025, l'Inspection des installations classées a procédé à une nouvelle inspection des installations de la société SIRMET le jour-même. Cette inspection fait l'objet du présent rapport. Lors de cette inspection, il a de nouveau été constaté que certains déchets n'étaient pas stockés conformément aux dispositions applicables. En effet, des tournures étaient stockées en dehors de leur casier, sans rétention et soumises aux intempéries. Il a également été constaté un encrassement important du bassin de décantation ainsi qu'une couleur grisâtre des eaux rejetées au milieu malgré le fonctionnement des installations de traitement le jour de l'inspection (voir photos en annexe 1). Lors de la suite de l'inspection, il a été constaté que malgré la coupure de la pompe de relevage des eaux de ruissellement « traitées », un filet d'eau continuait à couler au sein du regard d'évacuation des eaux pluviales. Il n'a pas été possible de déterminer la nature de ce filet d'eau résiduel. Toutefois, l'inspection par caméra du regard et de la canalisation associée a permis de déterminer que ce filet d'eau était issu du site exploité par la société SIRMET.

Figure 1: Eaux rejetées au milieu après traitement

<b>Demande à formuler à l'exploitant à la suite du constat :</b> Les épisodes récurrents de dépassements de la valeur limite d'émission associée aux hydrocarbures au sein des rejets aqueux de la société SIRMET conduisent l'Inspection des installations classées à formuler les demandes suivantes. <b>L'exploitant doit faire procéder, sous deux mois,</b> à l'expertise par un bureau d'études spécialisé de son système de traitement des eaux de ruissellement avant rejet au milieu. Cette expertise devra conclure quant à la suffisance des installations de traitement en place et préciser la nature et la périodicité des opérations d'entretien des différents équipements de traitement des rejets (bassin de décantation, tranquillisateur, débourbeur et déshuileur). <b>L'exploitant doit par ailleurs déterminer, sous deux mois également,</b> l'origine de l'écoulement continu issu de son site, malgré la coupure de la pompe de relevage. Il justifiera notamment la nécessité ou non de traiter ces eaux avant rejet au milieu naturel. Enfin, considérant la recrudescence des épisodes de pollution au cours des derniers mois, force est de constater que la périodicité actuelle (semestrielle) des contrôles de la qualité des rejets d'eaux pluviales est insuffisante au regard du nombre important d'épisodes de pollution. Il est donc proposé de renforcer la périodicité de ce contrôle en application de l'article L.512-20, en attendant le traitement définitif par la société SIRMET de cette problématique. Un projet d'arrêté préfectoral complémentaire est joint en ce sens en annexe 2 du présent arrêté.

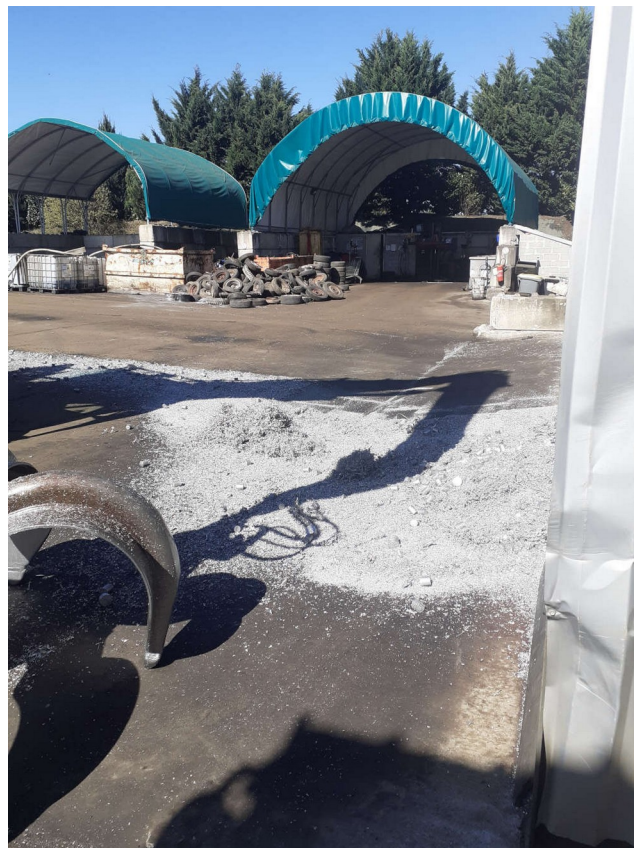
Figure 2: tournures hors rétention

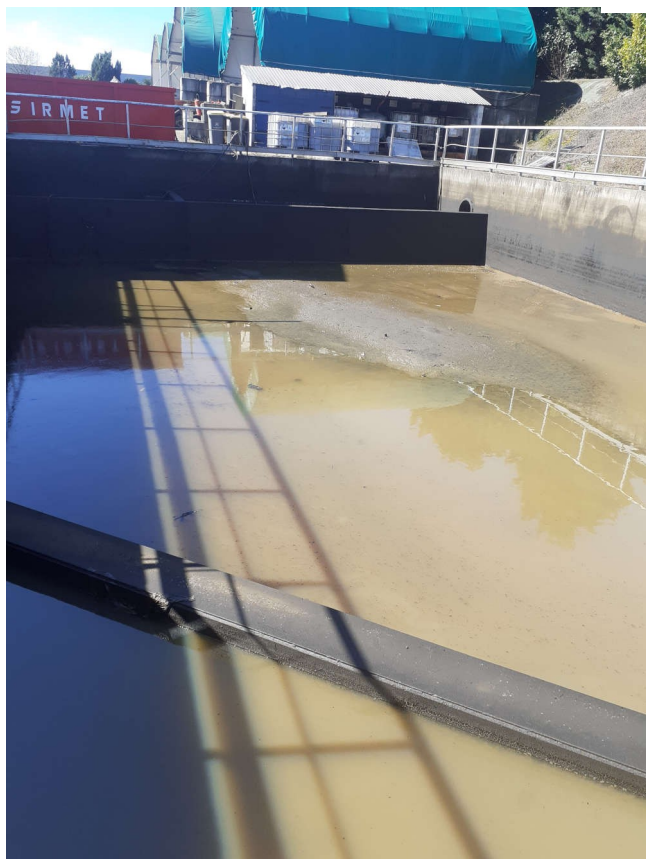
Figure 3: bassin de décantation
