## **Rapport de l'Inspection des installations classées**

Visite d'inspection du 24/07/2025

**CARRIERES RICHARD Ambierle**

Références : UID4243-MEA-025-0279  
Code AIOT : 0006101131

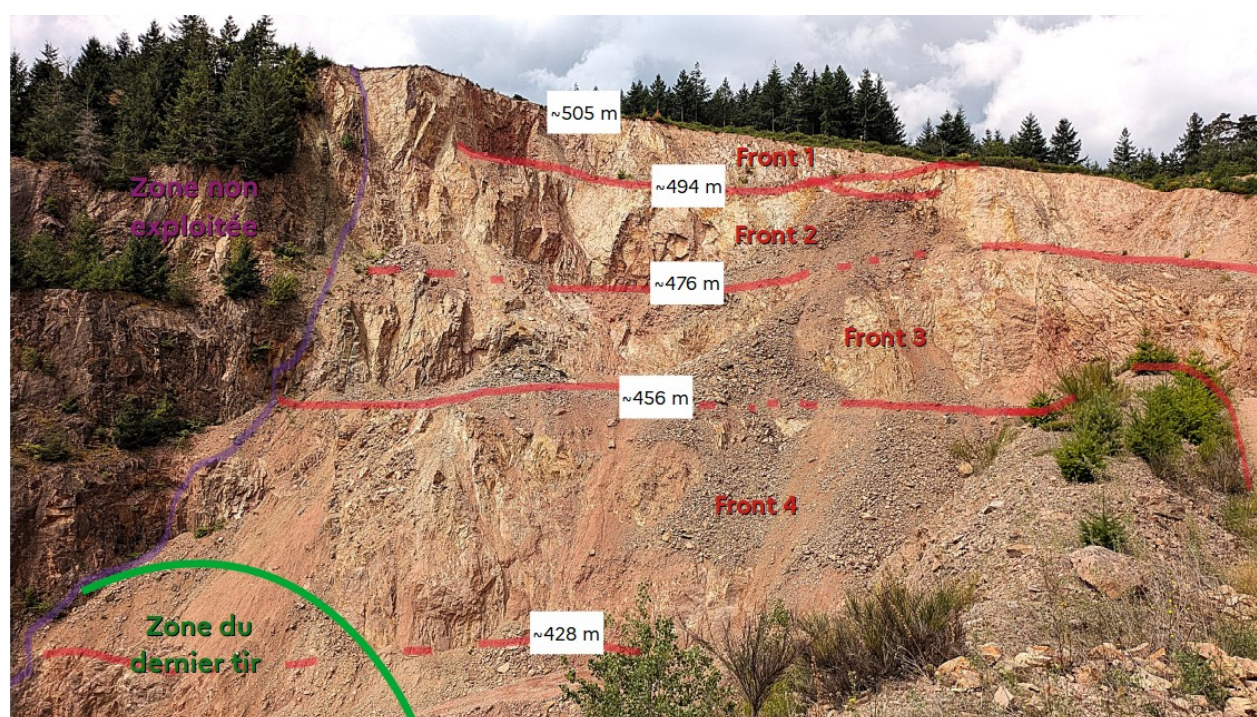
<p><b>Constats :</b></p> <p>À partir du plan d'exploitation du 09/12/2024, les gradins en cours d'exploitation active, sur le flanc ouest de la carrière ne respectent pas tous les hauteurs et espacements définis dans l'APA :</p> <p>- Il est observé plusieurs fronts de 15 à 20 mètres de hauteur, en particulier le front n°2 en partant du haut de la carrière (18m), certaines parties du front n°3 (19m), voire plus pour les parties extrémales de certains fronts où l'exploitation n'a pas encore permis d'ouvrir des gradins (fronts 1 et 2 regroupés ~30 m de hauteur, extrémité du front 4 au carreau ~30 m de hauteur).  - La largeur des banquettes est régulièrement inférieure à 15 mètres également sur les fronts évoqués précédemment.</p>

Lors de la visite du site, l'aspect visuel des fronts en partie ouest de la carrière est assez médiocre : - la continuité des fronts n'est par endroit pas évidente, avec des zones de gravats liés à l'avancée de la carrière ne permettant pas de garder l'accès à l'ensemble des pistes, - comme observé sur les plans d'exploitation, une partie des fronts possèdent des hauteurs trop importantes, et les banquettes encore accessibles manquent de largeur par endroits, - enfin les fronts n°1 et 2 en partant du haut de la carrière sont particulièrement verticalisés et présentent des signes d'instabilités ; les plans de découpe de la roche exploitée forment ainsi des arêtes et des débuts de surplombs, et ils ne semblent pas correctement purgés.

Dans l'attente de cette étude, l'exploitant est formellement interdit de travailler sur les fronts et risbermes précités tant que leur stabilité n'aura pas été prouvée.

Tout nouveau tir de mine (en dehors de cette zone) doit être précédé du passage d'un géotechnicien indépendant qui validera ou non la possibilité d'effectuer ce tir. Le plan de tir sera transmis à la DREAL par courriel, ainsi que l'avis du géotechnicien. Les fronts seront purgés après le tir si nécessaire. Ces consignes ont été communiquées à l'exploitant lors de l'inspection.

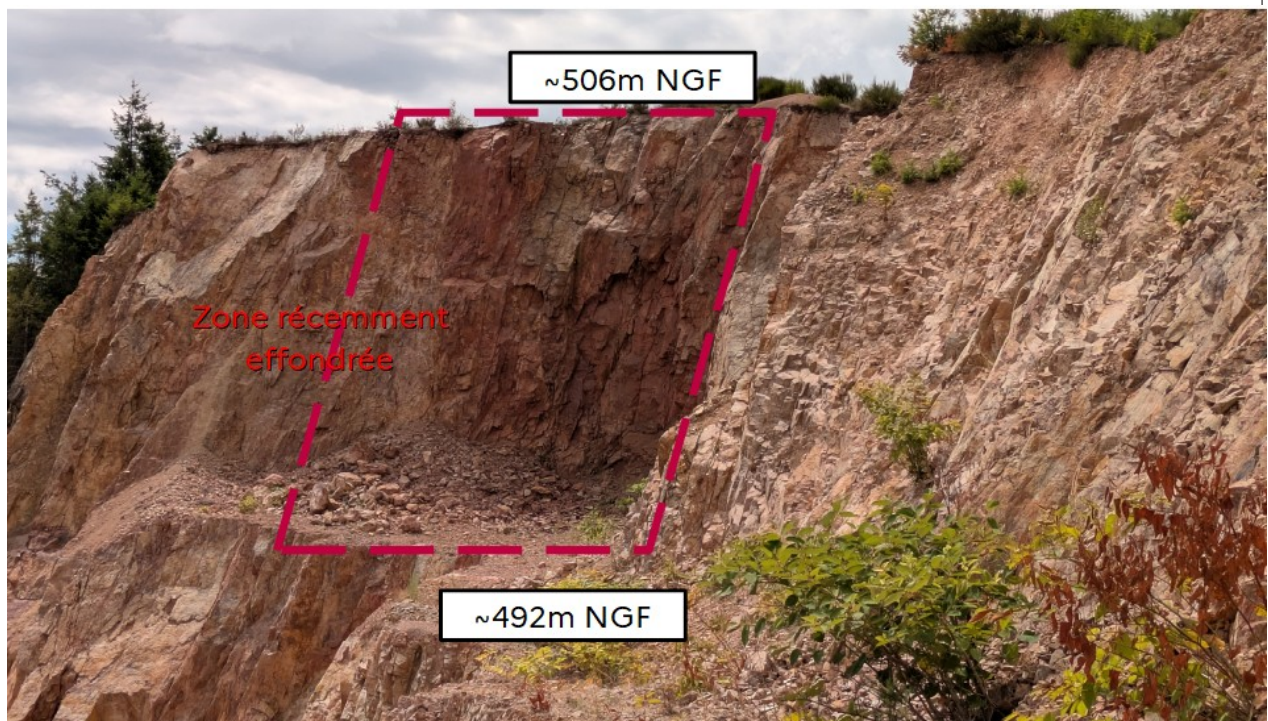
Une zone sur le premier gradin en partant du haut de la carrière (voir photo suivante) semble indiquer un effondrement récent, alors même que le tir de mine n'était pas localisé sur ce front. L'exploitant indique découvrir cet effondrement.

Les travaux sur les fronts n°1 et 2 précédemment évoqués sont potentiellement dangereux du fait du possible aléa d'effondrement et d'éboulement de blocs. En l'absence d'étude géotechnique cet aléa ne peut être caractérisé précisément mais les indices précédemment évoqués, observés lors de l'inspection appellent à la prudence.

Une étude géotechnique doit cependant rapidement être mise en place sur l'ensemble de l'exploitation ; cette étude aurait dû être réalisée dès 2017 et mise à jour à chaque phase quinquennale. Elle est nécessaire pour évaluer le risque d'effondrement et basculement.
