Rapport de l'Inspection des installations classées

Visite d'inspection du 10/09/2024

CARRIERES DE LA LOIRE DELAGE SA

RUFFY
42210 Bellegarde-En-Forez

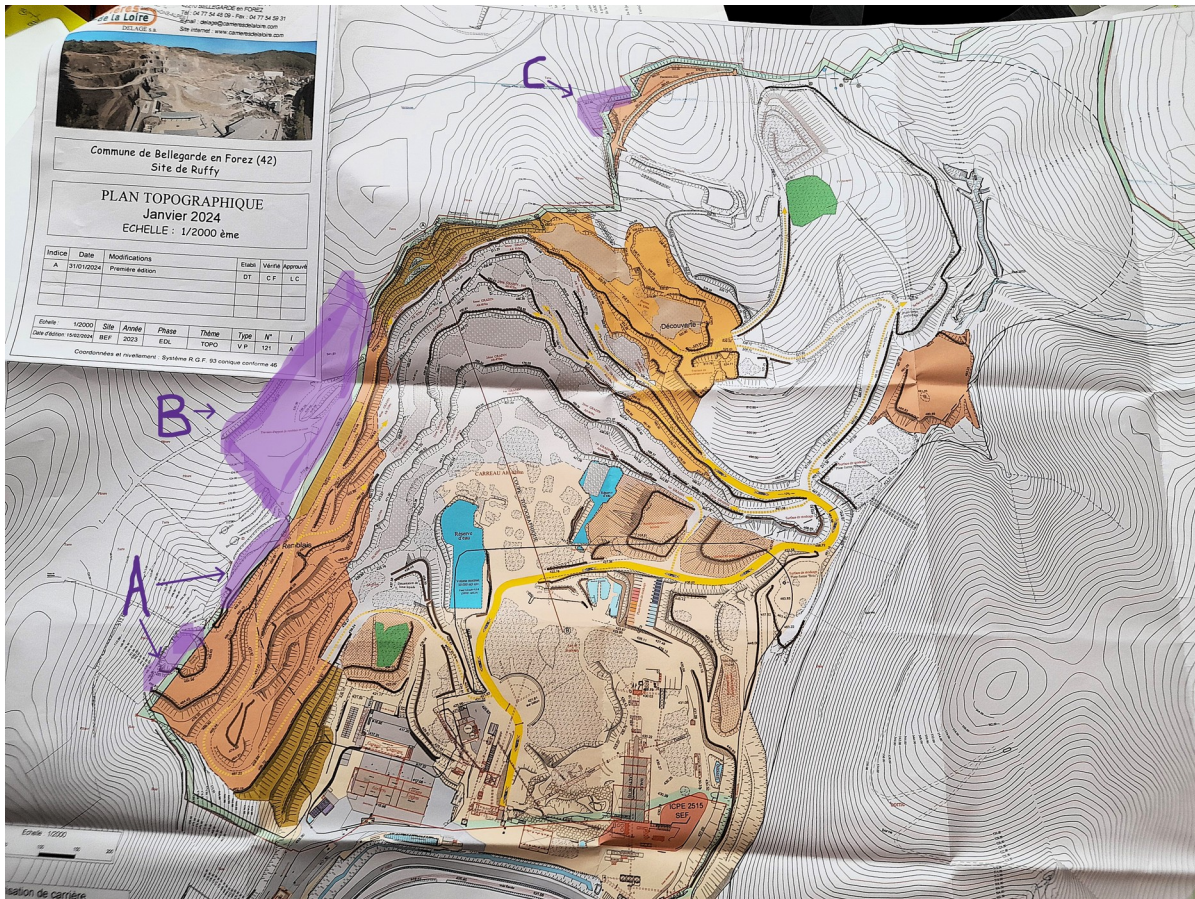
L'inspection a relevé un non-respect du périmètre d'autorisation sur les parcelles suivantes : 0418, 0424, 0754, 0808, 0809, 2194, 2228. L'exploitant effectue sur ces différentes parcelles des remblais hors périmètre, comme visible sur le plan d'exploitation de janvier 2024 annoté ci-dessous.

Il est à noter que l'exploitant possède la maîtrise foncière de tous les terrains concernés. Ces remblais peuvent être séparés en 3 zones :

Les remblais effectués en zone A et B au moins peuvent être considérés comme une extension illégale de carrière, de part l'ampleur des chantiers et la connexité évidente avec la carrière. De plus ils constituent des masses importantes en surplomb de l'exploitation qui n'étaient pas anticipées lors des études associées au dossier de demande, et dont la stabilité n'est pas certaine.

L'activité entreprise par l'exploitant sur les parcelles précitées ne respecte pas le périmètre autorisé dans l'APA, ni les plans contenus dans le dossier de demande. L'exploitant est tenu de stopper immédiatement son activité de remblaiement hors du périmètre d'autorisation, et de sécuriser les chantiers vis-à-vis de l'extérieur jusqu'à leur régularisation.

Concernant les remblais existants, l'inspection propose que la société Carrières de la Loire soit mise en demeure de régulariser sa situation vis-à-vis de son Arrêté Préfectoral d'Autorisation sous un délai de trois mois. Cette régularisation pourra se faire :

- Soit par le retrait des remblais hors périmètre dans ce délai de trois mois et la remise en état des terrains conformément à leur vocation initiale (Respect de l'Article 1 de l'AP du 04/02/2013).
- Soit par le dépôt sous trois mois d'un dossier de modification, dont le caractère substantiel ou

non sera instruit par la DREAL, dans l'objectif d'intégrer ces remblais au périmètre ICPE. (Régularisation vis-à-vis de l'Article 76 de l'AP du 04/02/2013).
Type de suites proposées : Avec suites
Proposition de suites : Mise en demeure, respect de prescription
Proposition de délais : 3 mois

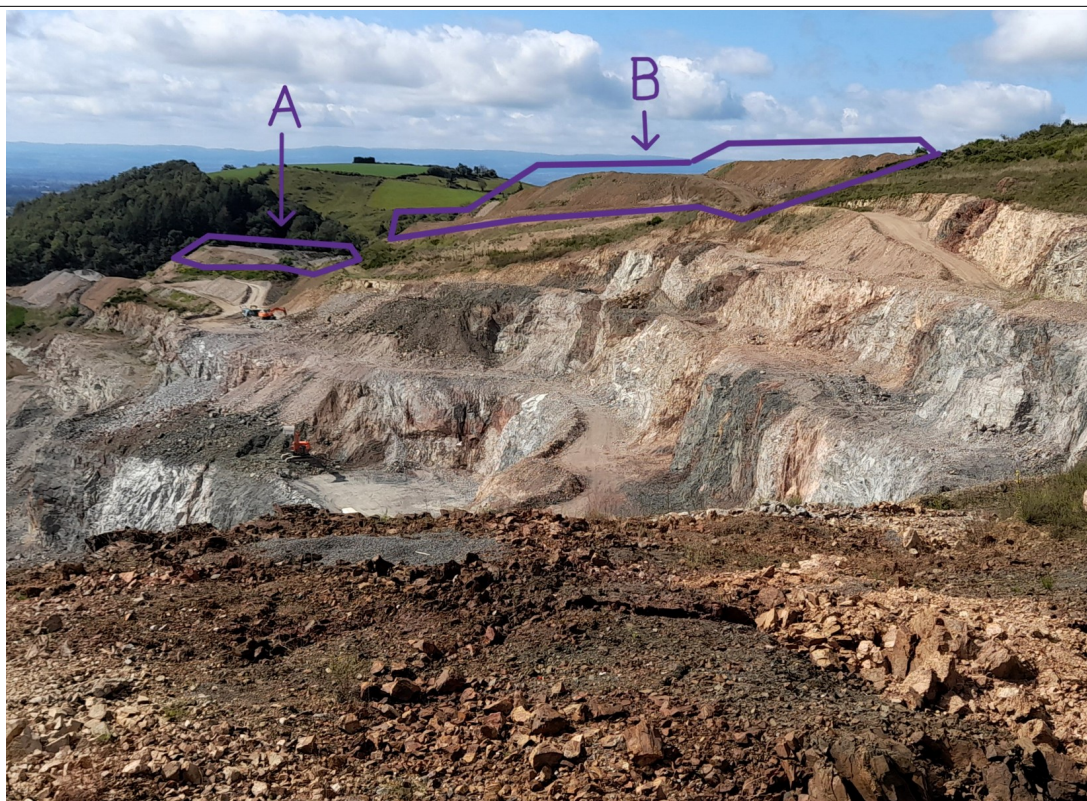
- zone A (0418, 0424, 2194) : dans la suite de la partie sud-ouest de la carrière consacrée aux remblais, l'exploitant a étendu à partir de 2023 ces remblais de terres de découverte hors du périmètre autorisé, dans des volumes non négligeables.
- zone B (0754, 2228) : l'exploitant réalise depuis 2022 un exhaussement de terrains jouxtant la carrière au moyen d'une piste créée depuis la carrière, en utilisant les terres de découverte générées par l'avancée de l'exploitation. Des dires de l'exploitant l'aplanissement des terrains permettra au voisin agriculteur qui les utilise de s'en servir comme pâturage pour son bétail. Ce remblai est effectué sans aucune autorisation ni information au préfet, sur des volumes importants (150 000 -300 000 m³), et un exhaussement supérieur à 12 m par endroit.

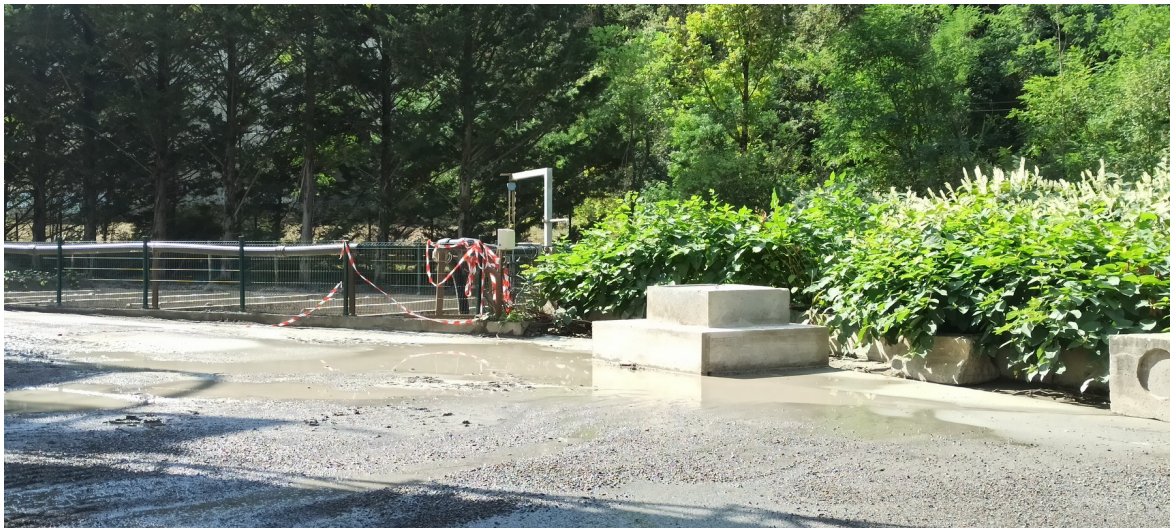
Constats : Aucun dépassement mesuré, il est cependant à noter que l'évacuation des eaux se fait par des points multiples. Des mesures dans l'Anzieux, en amont et aval de la carrière complètent les contrôles. Une pollution avait été signalée à l'OFB en septembre 2023, sous la forme de dépôts blanchâtres dans l'Anzieux en aval de la carrière. L'exploitant y avait répondu sans parvenir à identifier l'origine de cette pollution. Un nouveau signalement a eu lieu auprès de l'UD en septembre 2024, pour une couleur marron dans l'Anzieux, mais il est difficile de faire le lien avec l'activité de la carrière.

Des travaux ont eu lieu sur un regard en sortie de l'installation de lavage de gravillon pour l'étanchéifier entièrement, suite au signalement de 2023, en le réhaussant (voir photo) et ainsi diminuer le risque de pollution.
Demande à formuler à l'exploitant à la suite du constat : L'exploitant doit poursuivre la recherche de points sensibles à améliorer dans sa gestion de l'eau afin de prévenir toute pollution.
Type de suites proposées : Sans suite
