Rapport de l'Inspection des installations classées

Visite d'inspection du 12/06/2025

CARRIERES ROUDIL S.A.

N° 1 : Gestion des eaux pluviales - Secteur Sud

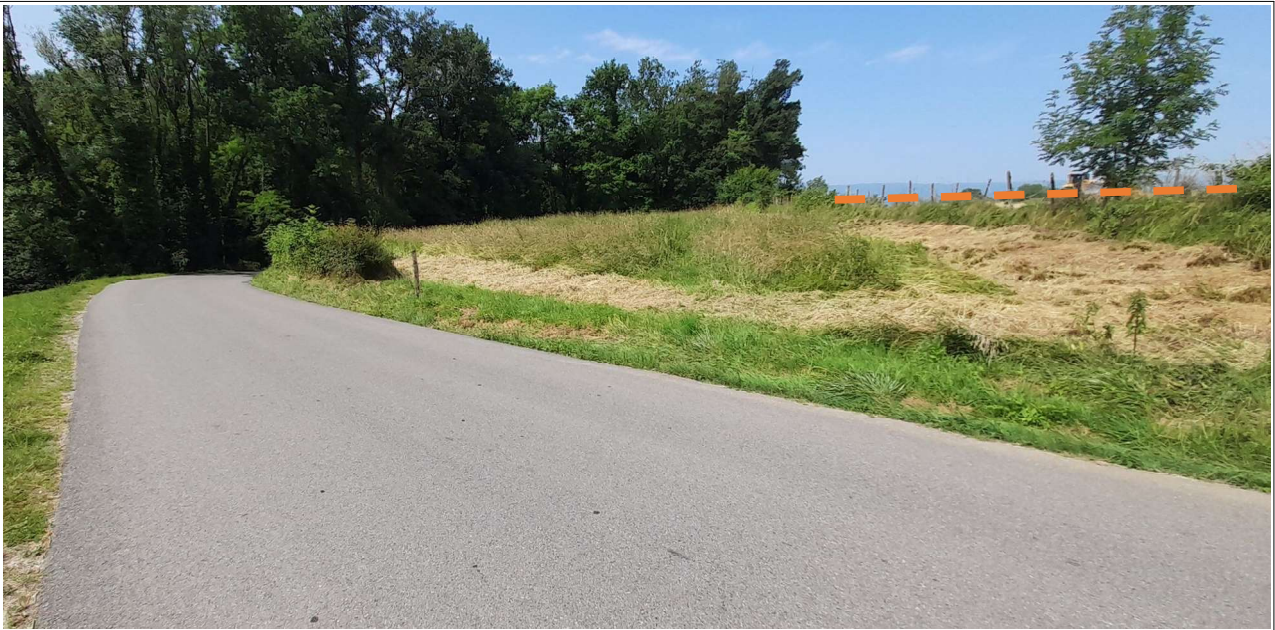
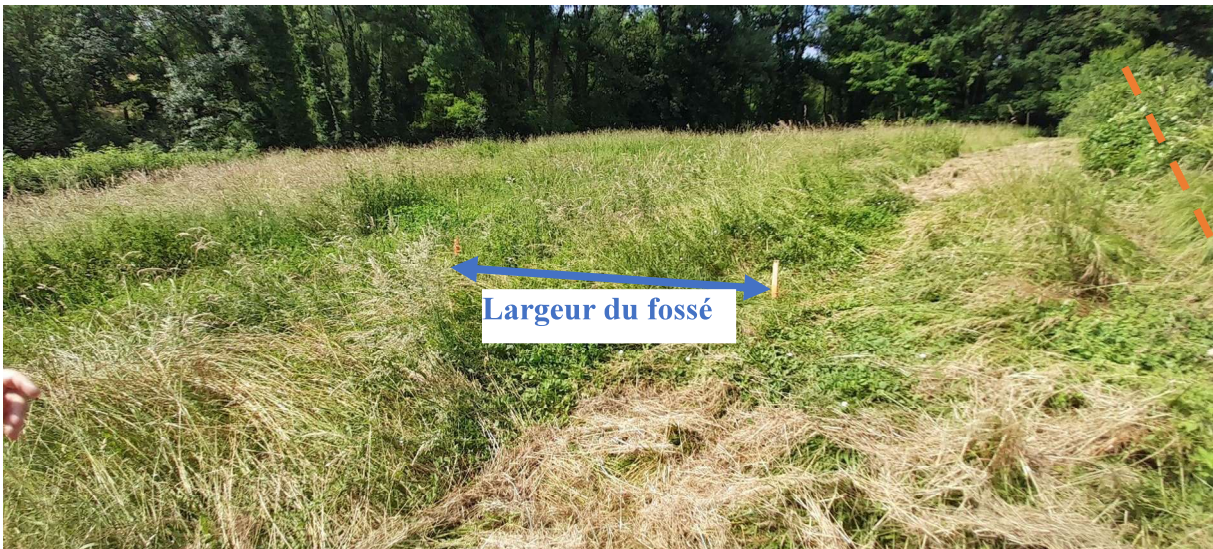
Vues de la parcelle 148

Cependant cette deuxième option, bien que s'insérant mieux dans l'environnement du site, prévoit un emprunt en dehors du périmètre de la carrière sur des parcelles agricoles sur une largeur de moins de 20 m (voir photos) mais dont le propriétaire ne veut pas donner l'accord pour les travaux.

Lors de l'inspection il a pu être vérifié que ces parcelles (parcelle n°148 section B et une partie de la parcelle 95) sont utilisées sur environ 2 000 m² en pâture et/ou prairie de fauche.

Limite de la carrière

Considérant les refus des propriétaires pour les deux solutions, l'exploitant s'attachera donc à trouver une autre solution de gestion des eaux pluviales qu'il devra présenter à l'inspection des installations sous 3 mois.
