Rapport de l'Inspection des installations classées

Visite d'inspection du 30/06/2025

Société FABRICATION CHIMIQUE ARDECHOISE - Site de Production

Références : 20250723-RAP-DAEN0869
Code AIOT : 0006102443

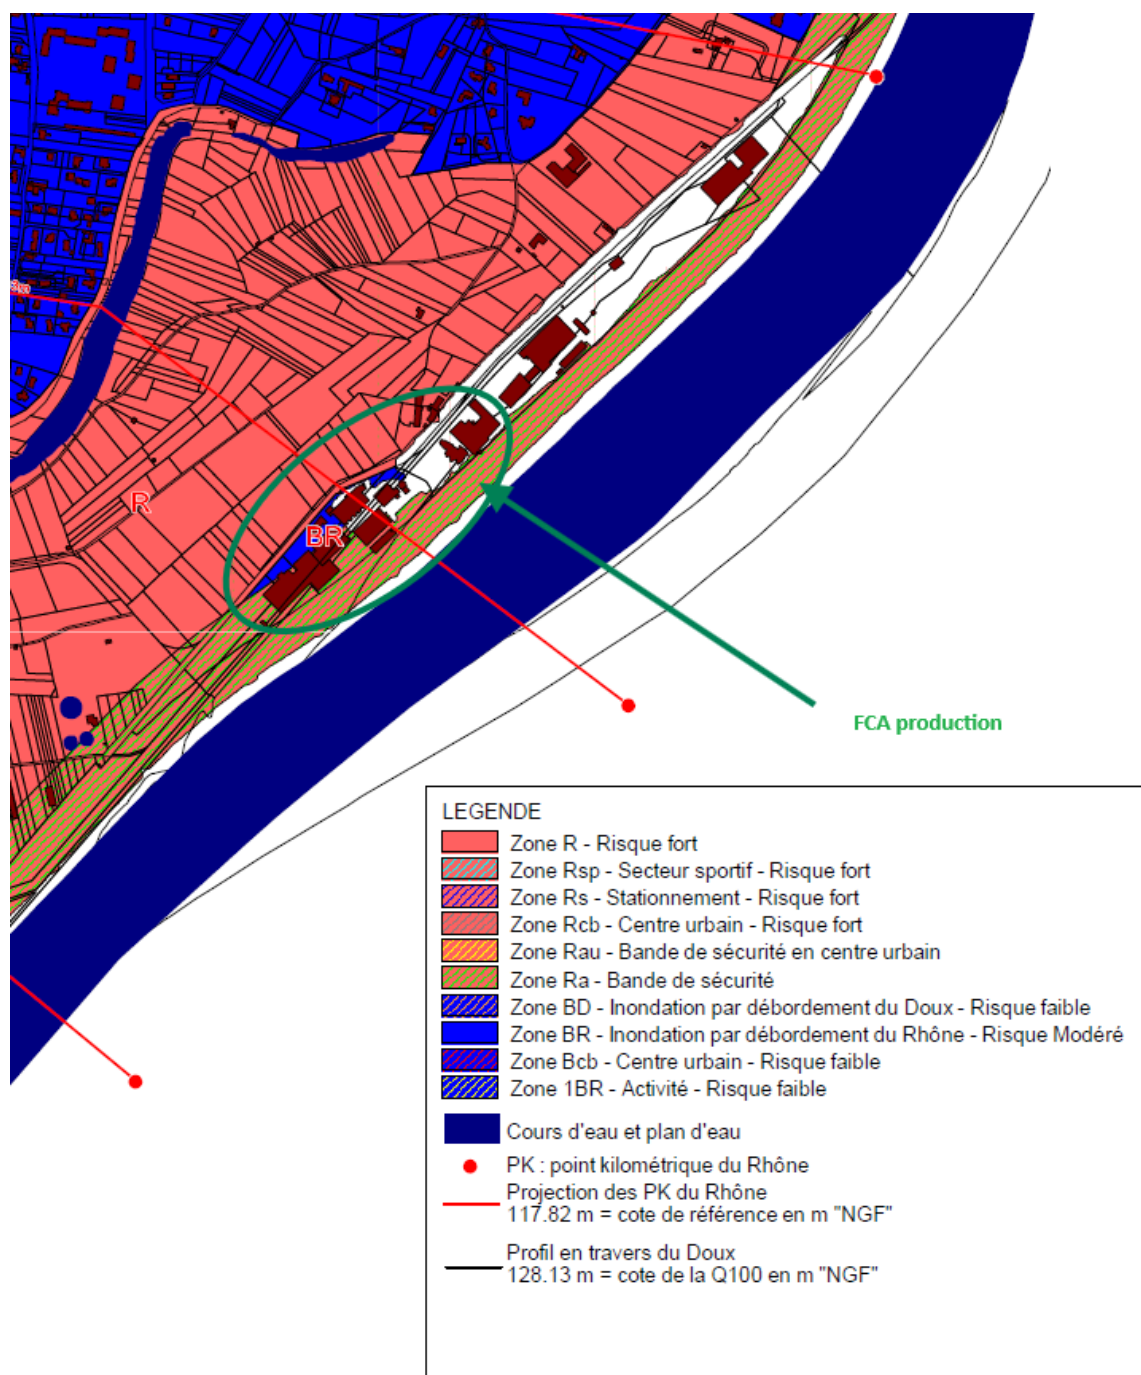
Version du 16/2/2015

Le site est situé partiellement dans les zones Ra (bande de sécurité – zone fortement exposée) et BR (Inondations par débordement du Rhône – risque modéré) (cf. extrait du zonage réglementaire PPRI, version du 16/02/2015 ci-dessous).

– Zone Ra : Il s'agit d'une zone située à proximité immédiate des digues communales le long du Rhône ou de la digue sous concession de la Compagnie Nationale du Rhône. Outre le risque d'inondation, elle est soumise à un sur-aléa lié au risque de rupture des digues. Elle s'étend sur une largeur de 100 m comptée à partir du pied de la digue coté opposé au fleuve. C'est une zone de contrainte forte sur les constructions et les aménagements nouveaux.

– Zone BR : Il s'agit d'une zone qui correspond aux secteurs inondables du Rhône situés à l'intérieur des secteurs actuellement urbanisés et protégés par la digue communale à l'aval du centre-ville (digue du Lycée et de Chapotte) et la digue CNR.
