Rapport de l'Inspection des installations classées

Visite d'inspection du 01/07/2025

Société CHEDDITE FRANCE S.A

Références : 20250707-RAP-DAEN0815
Code AIOT : 0006102526

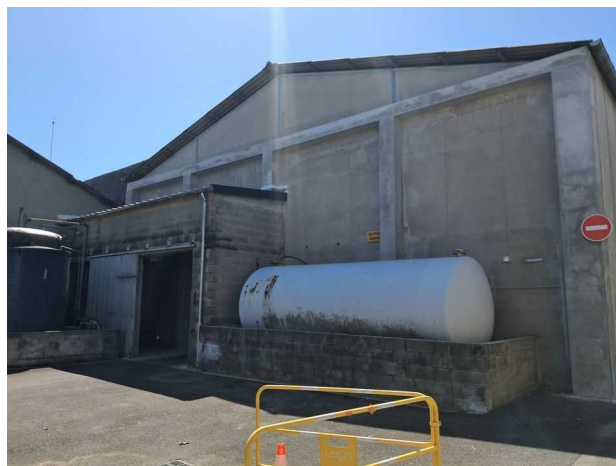
Paroi 1

Constats du 01/07/2025 : <u>Paroi 1</u> : Par courrier du 06/02/2025, l'exploitant indique que les travaux pour la mise en conformité de la paroi 1 sont réalisés. Une attestation du 31/01/2025 de la société EGC TP indique que le renforcement de la stabilité du pignon Nord au bâtiment Extrusion a été réalisé conformément à l'étude JP Ingénierie & Structures du 24/05/2024. Cette étude est jointe au courrier transmis le 08/11/2024 et indique viser une stabilité R120. Aussi, l'exploitant a répondu à la

L'inspection a constaté la réalisation des travaux de renforcement sur la paroi 1. L'exploitant a répondu à la demande pour cette paroi.

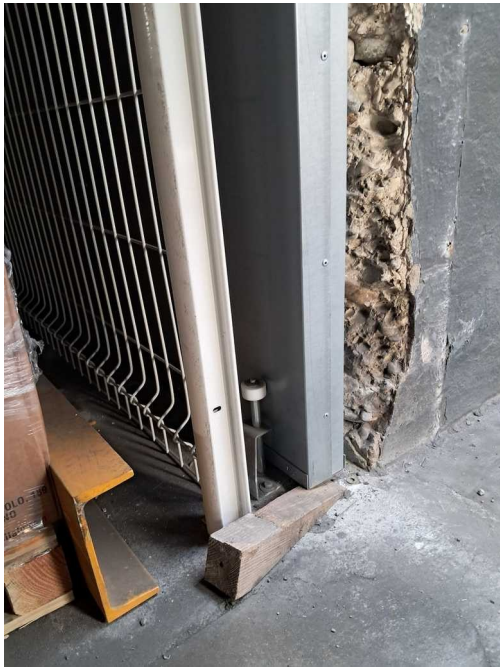
Concernant la paroi 6, l'inspection a constaté la présence de 3 portes coupe-feu, dont une maintenue par une cale en bois (porte Est). Une ouverture entre le magasin des pièces détachées et l'atelier montage n'est pas traitée coupe-feu. L'exploitant n'a pas répondu à la demande pour la paroi 6.

Porte coupe-feu maintenue bloquée dans la paroi 6

L'exploitant doit justifier du bon état de fonctionnement de la porte coupe-feu de la paroi 4 d'ici le 31/07/2025, de celles des parois 6 et 7 d'ici le 30/09/2025.

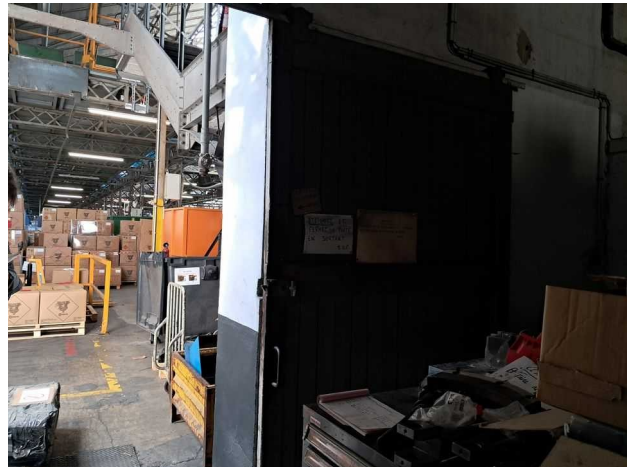
Porte coupe-feu absente entre le magasin pièces détachées et l'atelier montage

Il doit également justifier d'un degré coupe-feu 2 h pour la paroi 6 sur la partie actuellement manquante entre le magasin de pièces détachées et l'atelier montage d'ici le 31/08/2026.

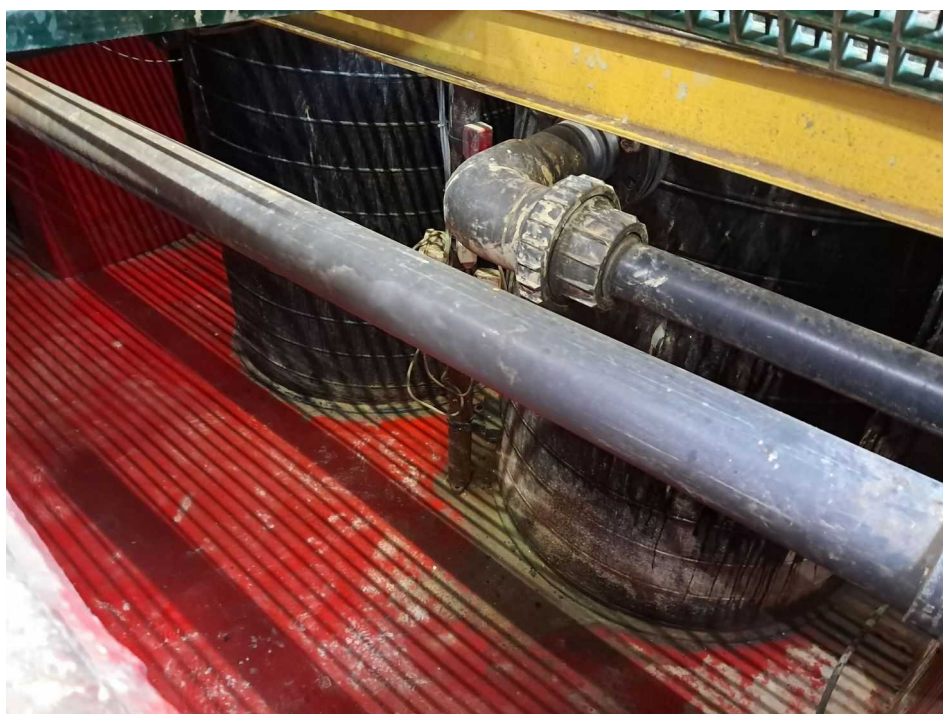
L'inspection a contrôlé l'état des rétentions du traitement de surface et partage ce constat.

Rétention sous station de neutralisation

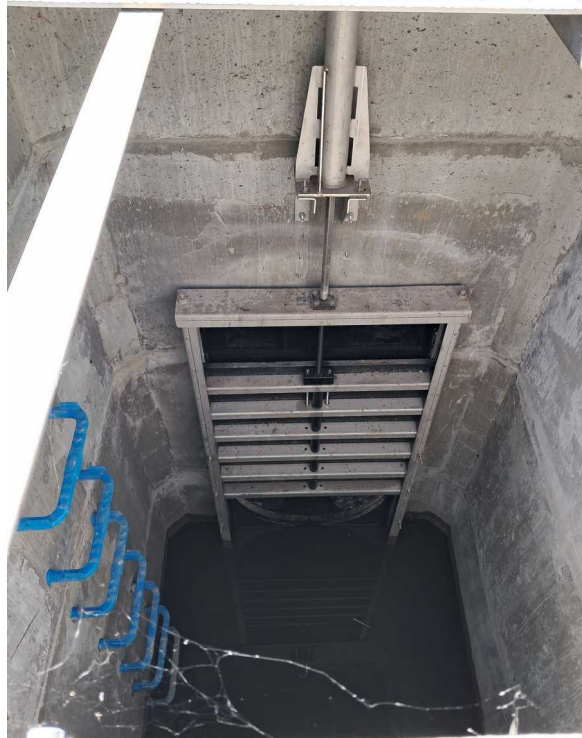
Un test par un équipier de seconde intervention a été réalisé en visite sur la vanne Est avec activation en local. Le test est concluant.

Vanne d'isolement Est en train de se fermer

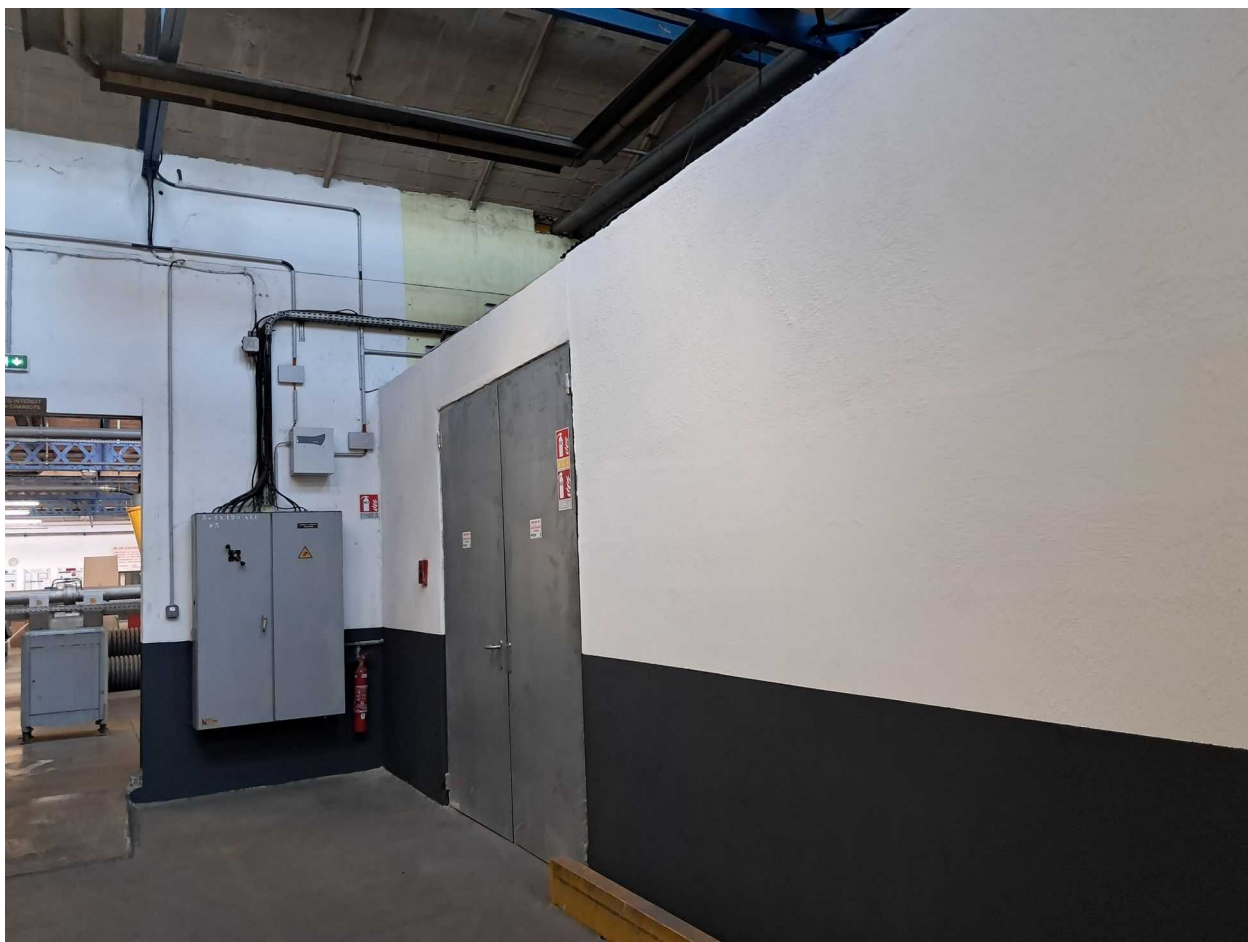
L'inspection a constaté en visite la mise en place de murs autour du transformateur P3.

Zone du transformateur P3

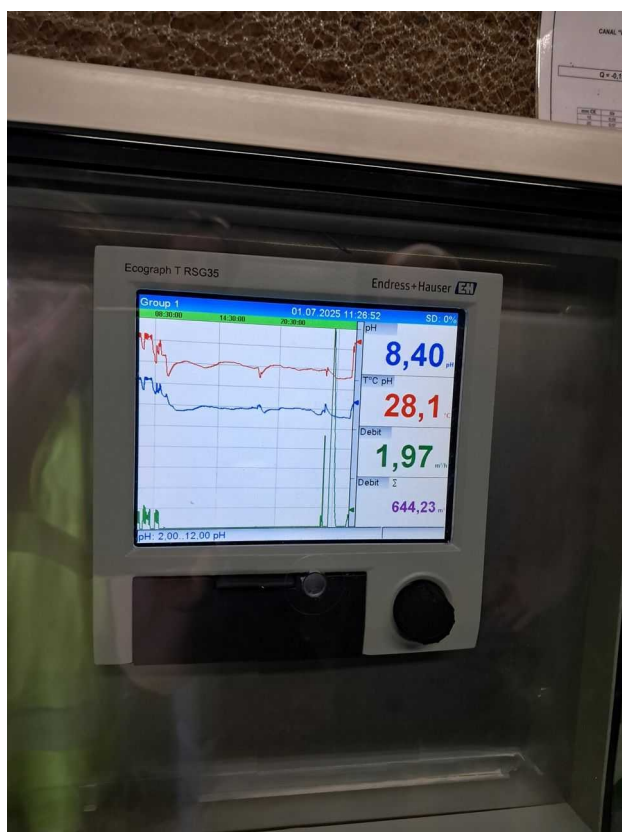
Écran débitmètre-pHmètre-température SRR2

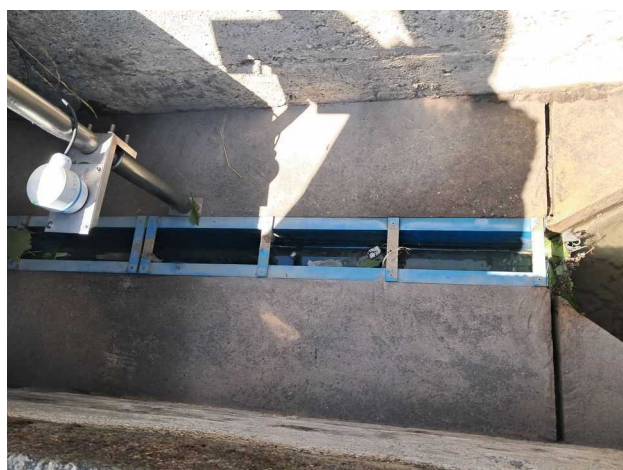
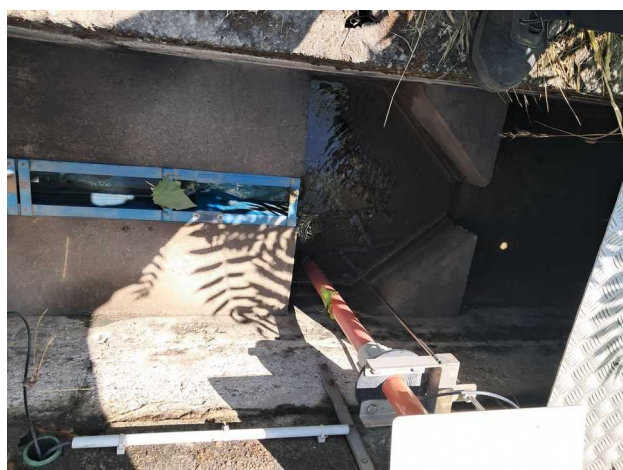
Point de mesure du rejet SRR2

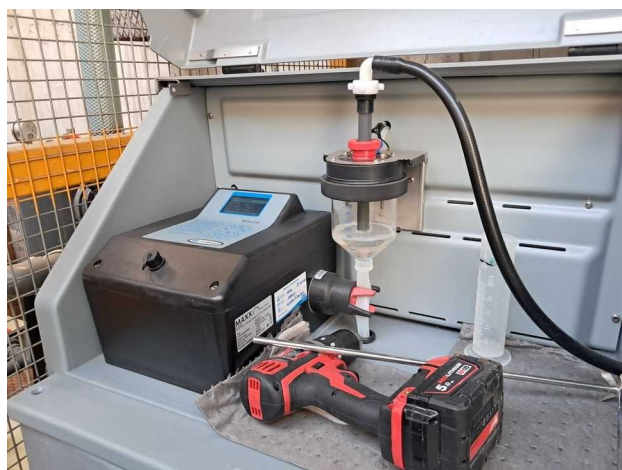
Appareil d'échantillonnage SRR1

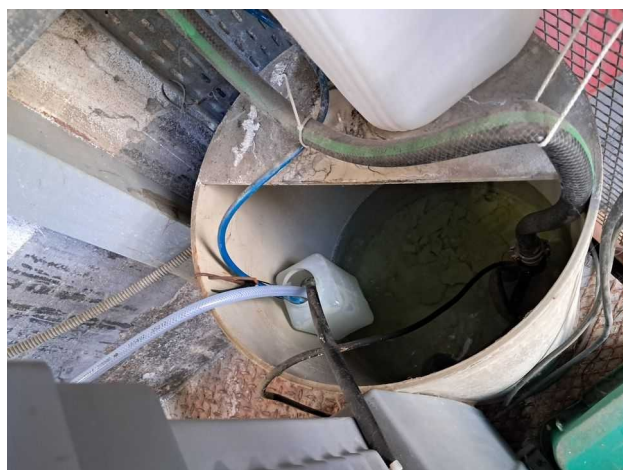
Point de prélèvement SRR1

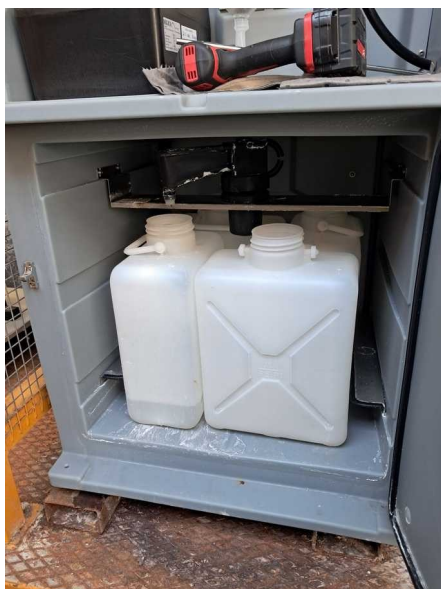
Enceinte réfrigérée pour prélèvement SRR1

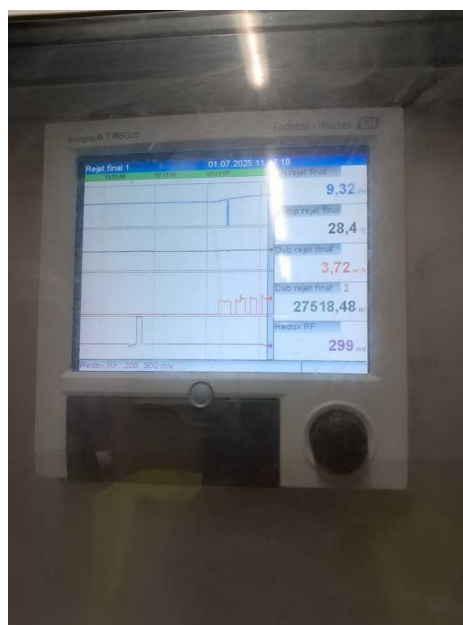
Écran débitmètre-pHmètre-température SRR1

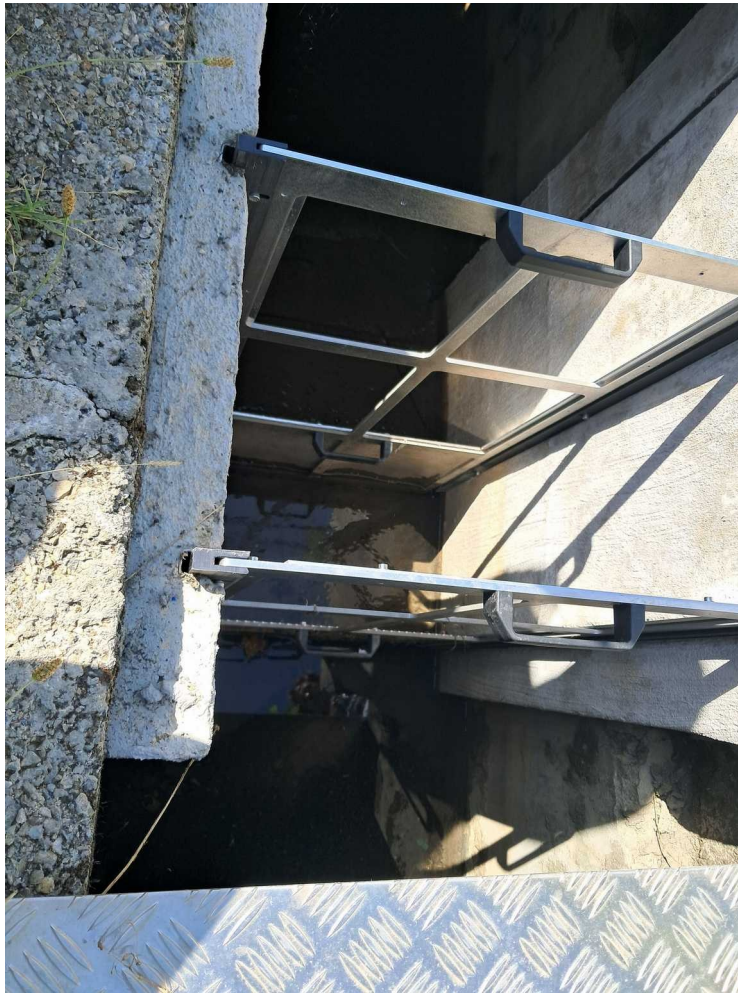
<p>Référence réglementaire : Code de l'environnement, article D. 541-361</p>
<p>Thème(s) : Risques chroniques, Prévention des pertes de granulés de plastiques industriels (GPI)</p>
<p>Prescription contrôlée :</p> <p>Les sites de production, de manipulation et de transport de granulés de plastiques industriels sont dotés d'équipements prévenant leur rejet canalisé dans l'environnement.</p> <p>Les zones de ces sites où des granulés de plastiques industriels sont susceptibles d'être répandus accidentellement sont associées à des dispositifs de confinement et de récupération prévenant leur dissémination dans l'environnement.</p> <p>Les équipements et dispositifs mentionnés aux précédents alinéas sont adaptés aux dimensions des granulés susceptibles d'être présents dans ces sites.</p>
<p>Constats :</p> <p>Le site stocke et utilise des billes de plastique pour fabriquer les cartouches. L'inspection a constaté la présence de 2 grilles de mailles adaptées au niveau du point de rejet n° 1 (SRR2) (eaux de process + eaux pluviales). L'exploitant indique contrôler l'état des grilles hebdomadairement. Il prévoit la mise en place d'un dispositif plus pratique à terme.</p> <p>L'inspection n'a pas contrôlé la présence de ce type d'équipement sur le point de rejet n°2.</p>

Grilles de rétention des billes plastiques sur SRR2
