## **Rapport de l'Inspection des installations classées**

Visite d'inspection du 01/04/2025

**Société BOIRON FAUGIER**

Références : 20250415-RAP-DAEN0539  
Code AIOT : 0006102564

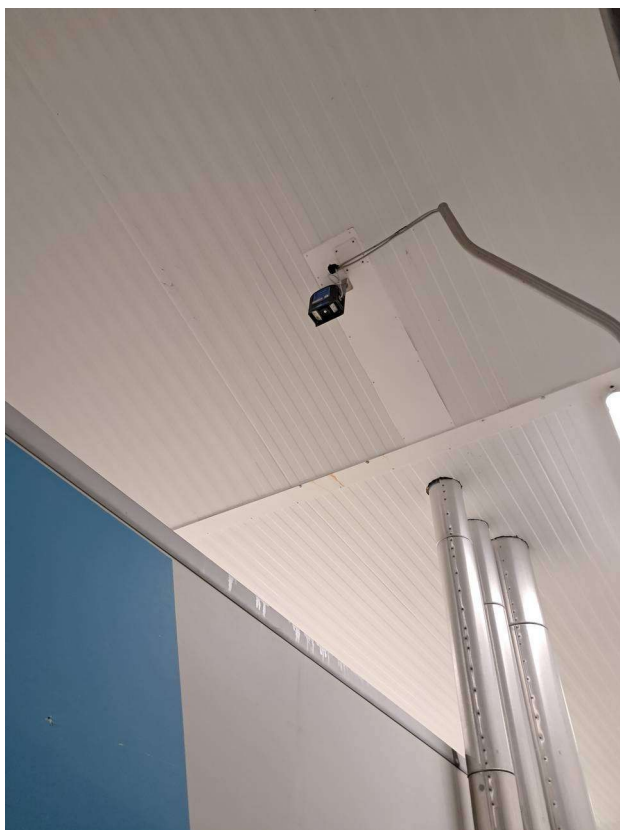
- détecteur n°19 « salle tunnel contact » : le capteur est à l'emplacement prévu à 3 m de haut au plafond mais n'est pas à la hauteur définie dans le tableur transmis qui indique 2 m de haut ;
- détecteur n°7 « station de vannes chambre 1 » : le capteur est à l'emplacement prévu à 1,7 m de haut à partir de la plateforme tel que défini dans le tableur transmis ;
- détecteur n°15 « station de vannes Rovema 1 » : le capteur est à l'emplacement prévu à 1,3 m de haut à partir du sol des combles mais n'est pas à la hauteur définie dans le tableur transmis qui indique 1,6 m de haut ;
- détecteur n°17 « évape salle tunnel » : le capteur est à l'emplacement prévu à 1,6 m de haut à partir du sol des combles mais n'est pas à la hauteur définie dans le tableur transmis qui indique 2 m de haut.

Malgré les incohérences de hauteur, les détecteurs sont placés à proximité des zones susceptibles de présenter des risques de fuites accrues (vannes notamment).

*Détecteur ammoniac n°19 « salle tunnel contact »*

<p><b>Demande à formuler à l'exploitant à la suite du constat :</b></p> <p>L'exploitant doit disposer d'une étude préalable d'implantation des détecteurs ammoniac suffisamment précise concernant la hauteur d'implantation des détecteurs. Cette étude devra être transmise à l'inspection d'ici le 30/06/2025.</p> <p>L'exploitant doit mettre en cohérence le tableau transmis le 12/02/2025 recensant les détecteurs ammoniac et leurs caractéristiques avec la réalité d'ici le 30/06/2025.</p>
<b>Type de suites proposées :</b> Avec suites
<b>Proposition de suites :</b> Demande de justificatif à l'exploitant, Demande d'action corrective
<b>Proposition de délais :</b> 30/06/2025

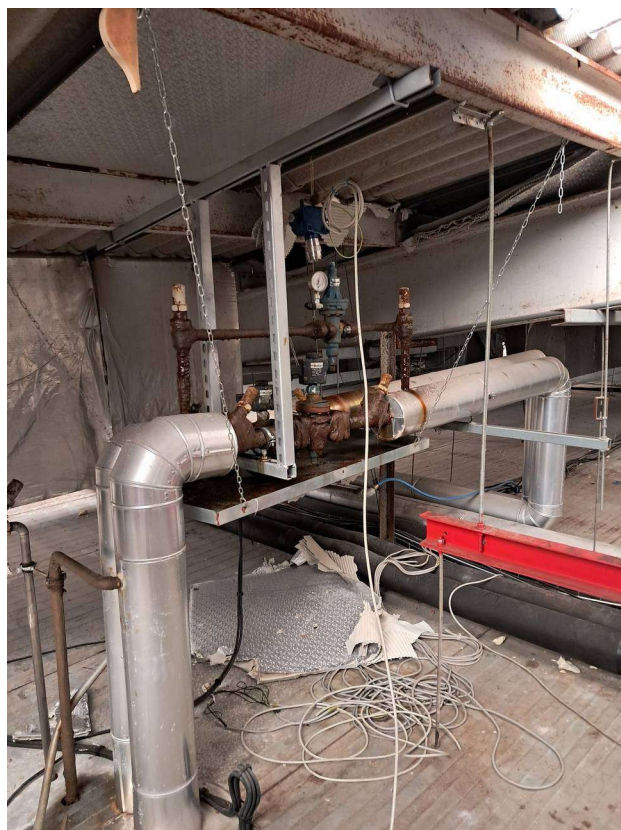
*Détecteur n°17 « évape salle tunnel »*

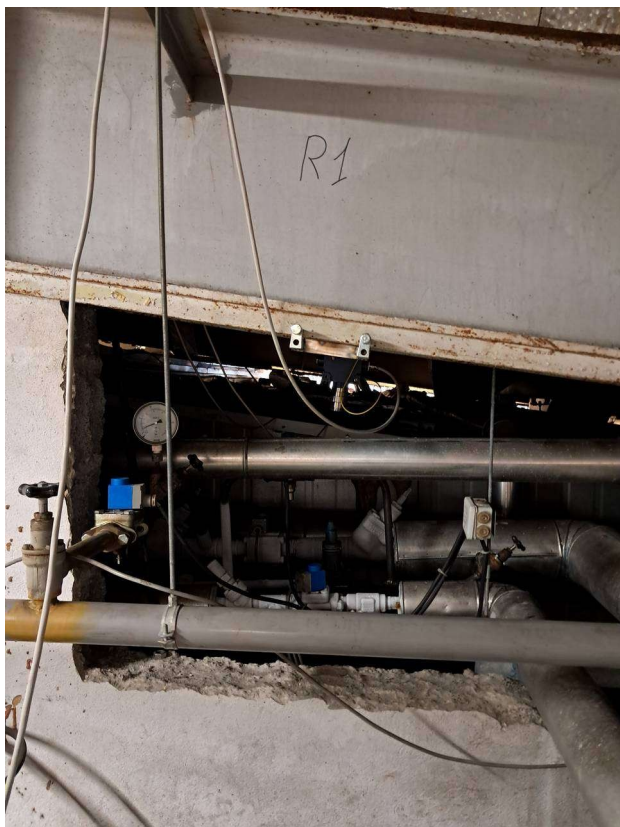
*Détecteur n°15 « station de vannes Rovema 1 »*

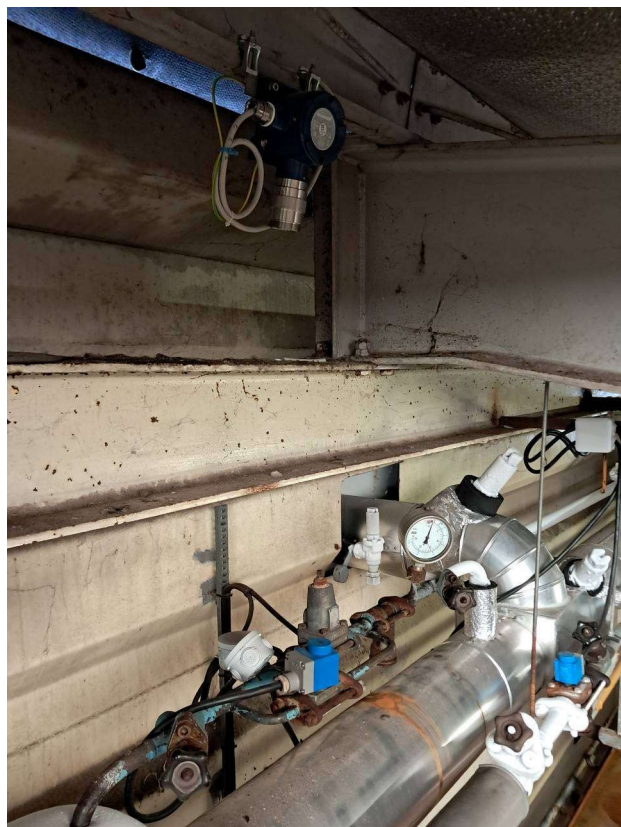
*Détecteur n°7 « station de vannes chambre 1 »*

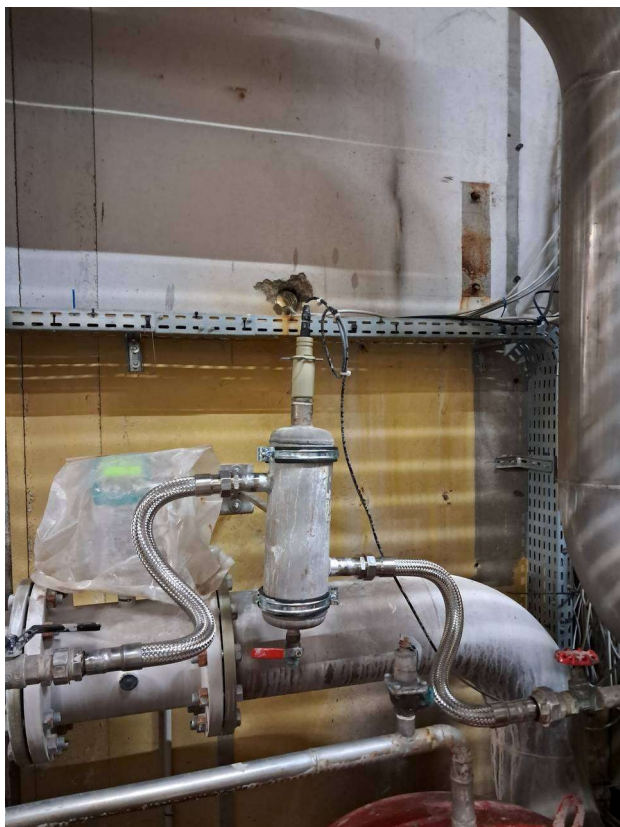
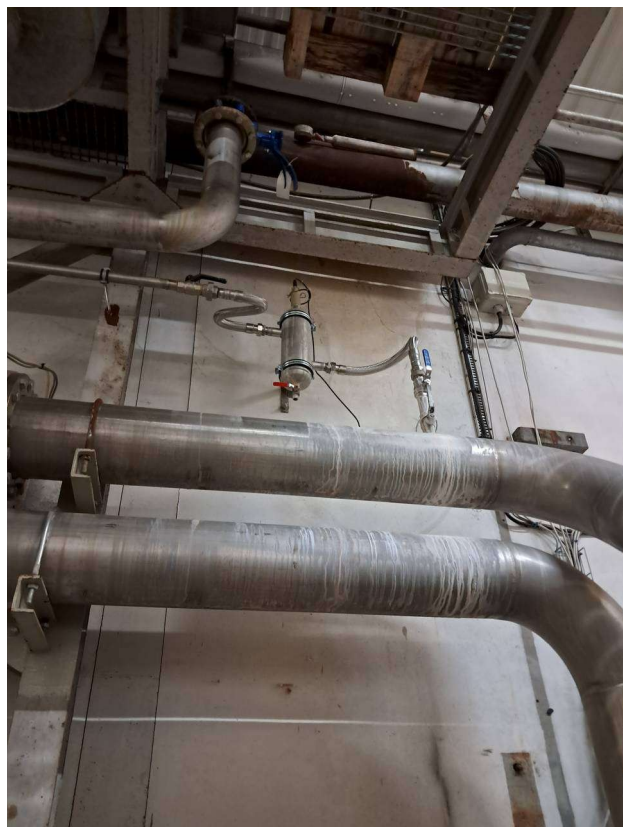
Concernant le défaut d'asservissement de l'évacuation des rejets au pH, l'exploitant indique avoir des problèmes de fragilité du pHmètre vis-à-vis de vibrations de tuyauterie. Il demande un délai au 31/03/2025 pour se pencher sur cet écart.

L'exploitant indique que les deux sondes pH asservissant l'évacuation des rejets ont été installées le 27/03/2025. L'inspection a constaté la présence de ces équipements.

*Sondes pH dans la salle des machines ammoniac*
