## **Rapport de l'Inspection des installations classées**

Visite d'inspection du 20/07/2026

#### **LABORATOIRE OXENA**

Références : 20260724-RAP-DAEN0786  
Code AIOT : 0006102660

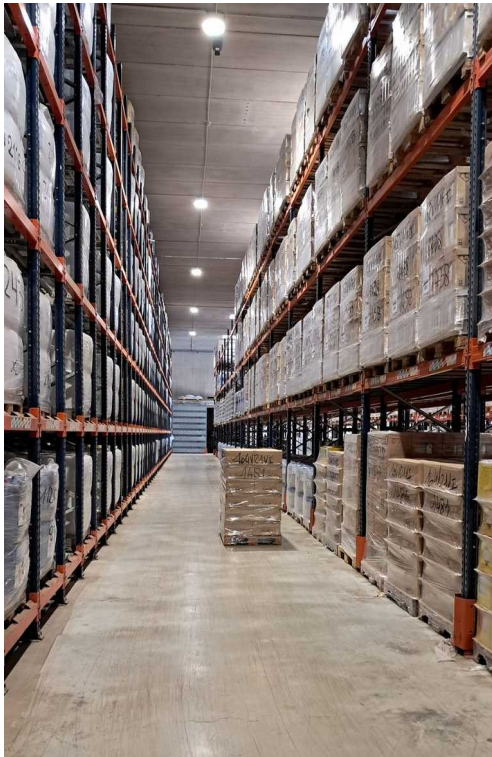
L'exploitant a remis l'état des stocks du jour établi à 7h10 : les quantités stockées relevant des rubriques 4510 et 4741 sont conformes aux quantités autorisées. L'inspection a également constaté que les quantités de produits finis dans le bâtiment « produits finis » sont moins importantes que lors des précédentes visites.

*Allée Nord du bâtiment « produits finis »*

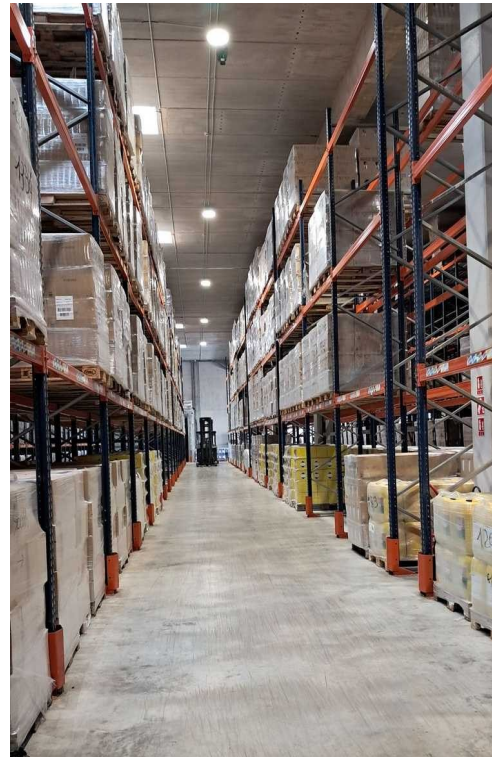
*Une des allées centrale du bâtiment « produits finis »*

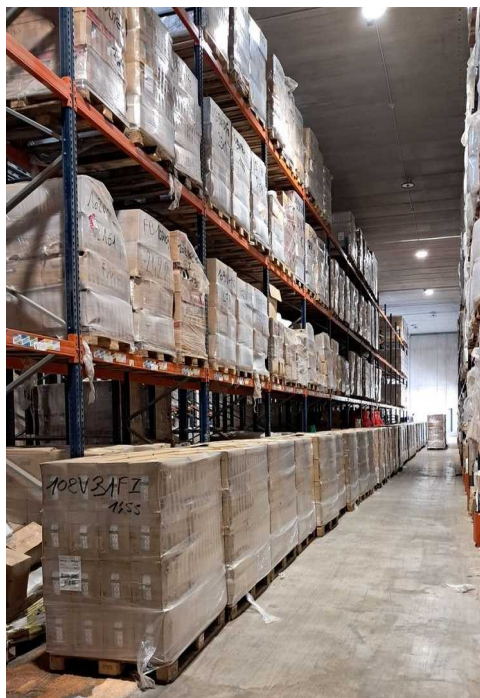
*Allée Sud du bâtiment « produits finis »*
