## **Rapport de l'Inspection des installations classées**

Visite d'inspection du 10/12/2024

#### **LABORATOIRE OXENA**

Références : 20241223-RAP-DAEN1245  
Code AIOT : 0006102660

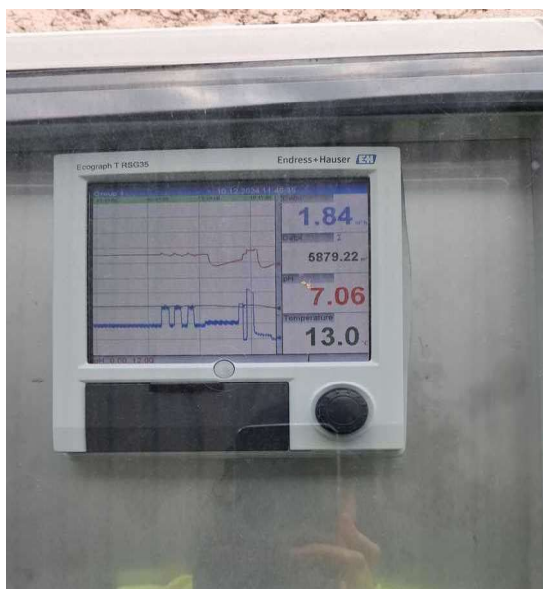
Lors de la visite, un rejet était en cours (débit 1,84 m<sup>3</sup>/h et pH à 7 / 5 879 m<sup>3</sup> cumulés rejetés depuis l'installation du débitmètre le 25/04/2024). L'exploitant indique qu'il s'agit des eaux issues de l'osmoseur.

Photo du débitmètre du 10/12/2024

Il y a donc des rejets d'eaux industrielles et les analyses doivent être réalisées, y compris sur les eaux issues de l'osmoseur.

L'exploitant doit réaliser la saisie des données d'autosurveillance dans GIDAF mensuellement sous 1 semaine. Les analyses des rejets aqueux doivent également être réalisées, y compris lorsque les eaux ne proviennent que de l'osmoseur sous 1 mois puis à une fréquence mensuelle.

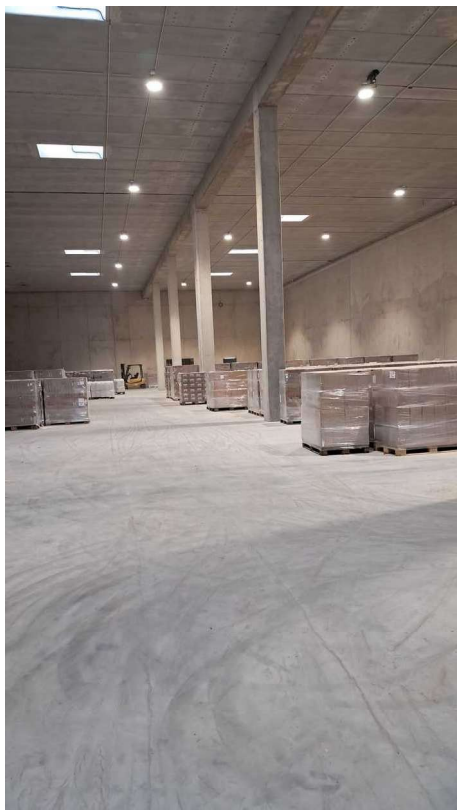
Le stockage n'est pas réalisé sous rétention tel que prévu dans le dossier de demande d'autorisation. De plus, aucune mesure compensatoire n'est mise en place. Une pollution des sols et de la nappe est possible.

Photo de l'intérieur du bâtiment de stockage Nord des produits finis du 10/12/2024

L'exploitant doit stocker sur une rétention correctement dimensionnée et étanche ses produits finis et conformément à son dossier de demande d'autorisation sous 2 mois.

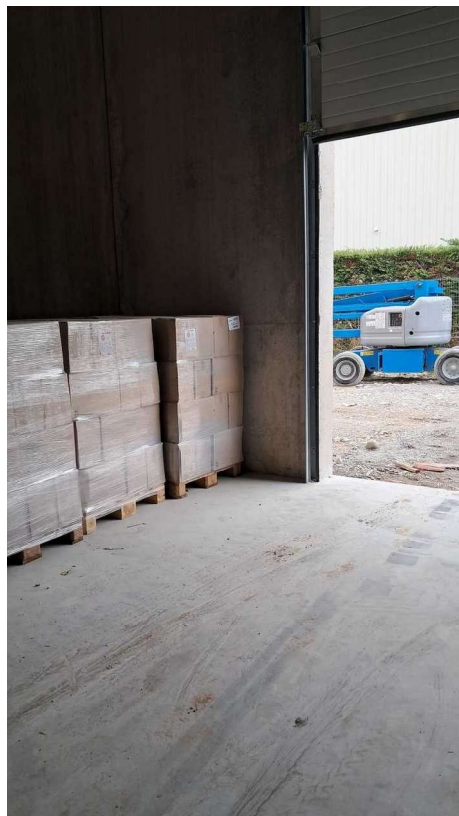
Photo prise de l'intérieur du bâtiment de stockage Nord de la porte Est donnant sur l'extérieur non bitumé ou bétonné du 10/12/2024

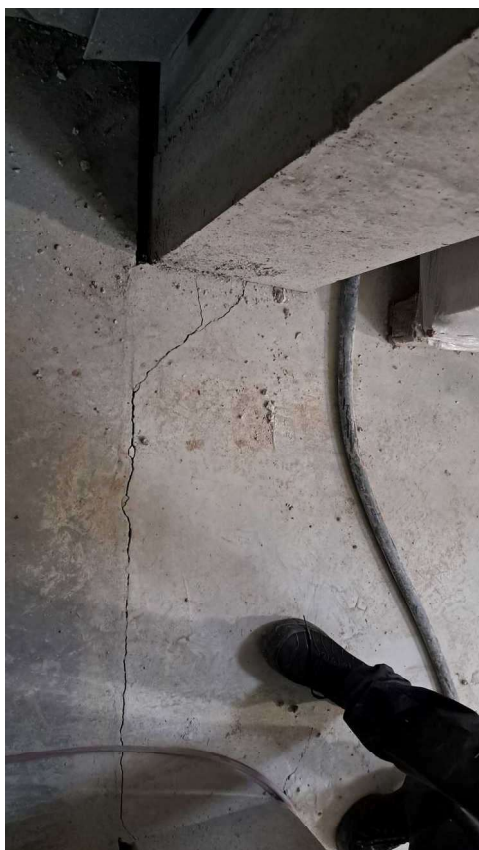
Photo d'une fissure du sol du bâtiment Nord du 10/12/2024

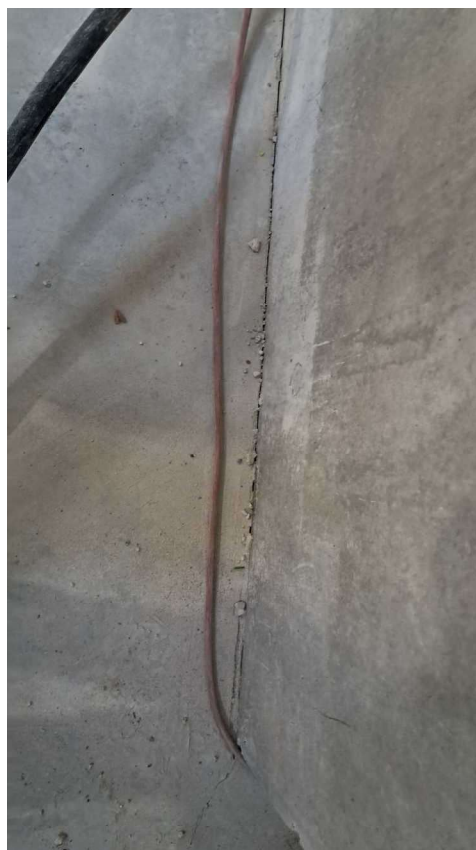
Photos des bords de la dalle béton du bâtiment Nord sans joint du 10/12/2024

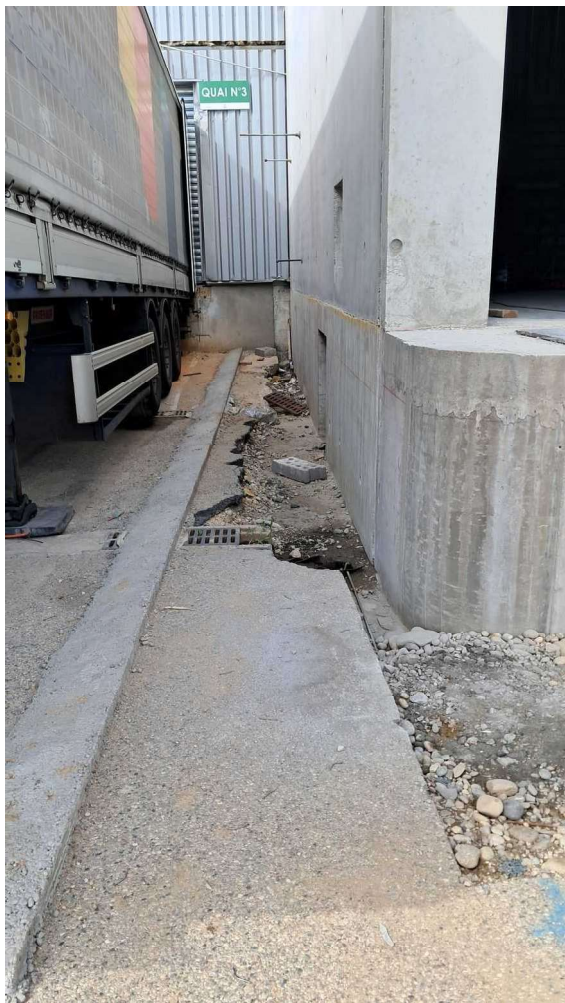
<b>Constats :</b> <u>Constats du 03/10/2024 :</u> Le quai de chargement des camions côté Est n'est pas étanche. En effet, à l'occasion des travaux, l'étanchéité du quai a été démolie sur sa partie Nord et la terre est visible. Un "dos d'âne" en béton a été réalisé mais le caniveau récupérant les potentiels épandages et les eaux pluviales n'a pas été obstrué. Aussi, une pollution des sols est possible en cas d'épandage.  <u>Demande à formuler à l'exploitant à la suite du constat :</u> L'exploitant doit étanchéfier la zone des quais de chargement camions au plus tôt et en tout état de cause sous 15 jours maximum.  <b>Constats du 10/12/2024 :</b> La zone de quais existants n'a pas été modifiée depuis la dernière visite et n'est toujours pas étanche alors que les quais existants sont utilisés quotidiennement pour le chargement des produits finis. L'exploitant indique que les travaux sont prévus mais pas très prochainement. Une reprise bitumée est prévue (vu devis FERREIRA BATIMENT du 26/09/2024 mentionnant " <i>PREPARATION POUR ENROBE DEVANT LES QUAIS DE DECHARGEMENT - A - Sciage des enrobés pour raccordement avec l'existant, décroulage, décapage sur 20 cm, remise en forme des pentes, apport de 0/80, fourniture et mise en œuvre d'une couche de réglage sur 5 cm, y compris compactage. Préparation pour enrobé complémentaire suite à négociation avec Maître d'ouvrage.</i> ").

Photo du bord des quais prise lors de la visite  
du 03/10/2024

Les quais de chargement/déchargement des matières dangereuses pour l'homme ou susceptibles de créer une pollution de l'eau ou du sol doivent être étanches sous 1 mois.

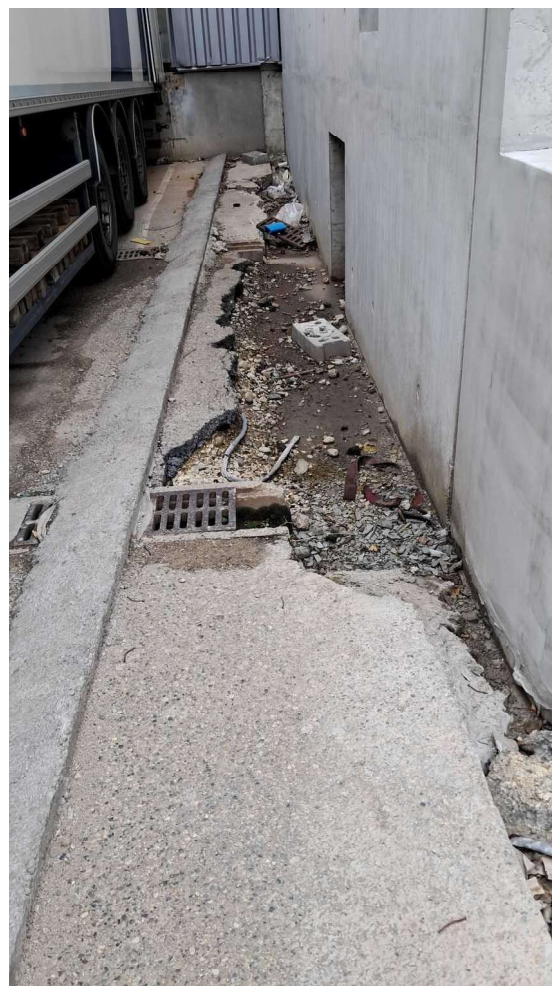
Photo des quais prise lors de la visite du  
10/12/2024

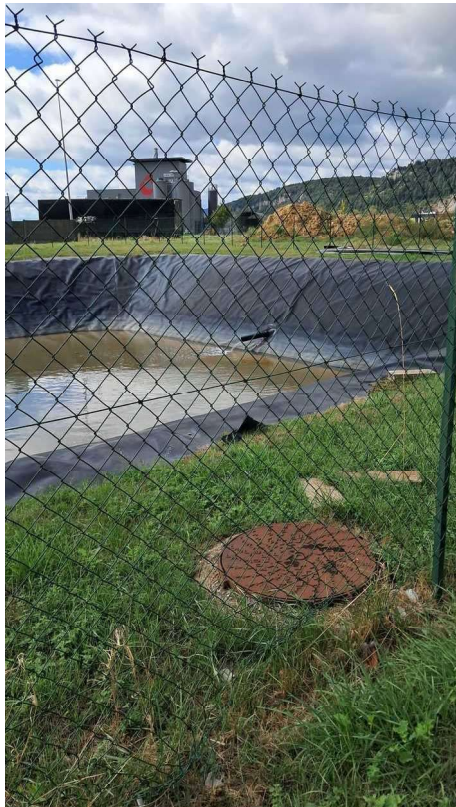
L'exploitant indique ne pas avoir réalisé de procédure d'entretien et de surveillance du bassin Sud. Il envisage de changer complètement la bâche de la rétention, notamment, car il n'a pas d'élément sur l'âge de la bâche. Il déclare que l'entreprise qui sera chargée de changer la bâche doit mettre en place un point bas afin de pouvoir réaliser la vidange aisément. Il est en attente du devis. Il déclare que l'entreprise qui est intervenue n'a pas constaté de trou ou fissure dans la bâche.

Il est à noter toute de même que ce constat a été réalisé sans une vidange complète du bassin et qu'aucun engagement écrit du prestataire n'a été présenté à l'inspection. L'inspection a constaté que le niveau d'eau n'a pas monté significativement dans le bassin alors que des pluies ont eu lieu en novembre 2024.

L'exploitant n'a pas justifié de la réalisation du contrôle annuel d'étanchéité de la rétention Sud et n'a pas mis en place de procédure ad hoc.

Photo du bassin de rétention Sud prise lors de la visite du 03/10/2024

L'exploitant doit justifier de la réalisation du contrôle annuel d'étanchéité de la rétention du bassin Sud et doit transmettre les consignes écrites précisant les vérifications à effectuer, en particulier pour s'assurer périodiquement de l'étanchéité de ce dispositif de rétention sous 1 mois.

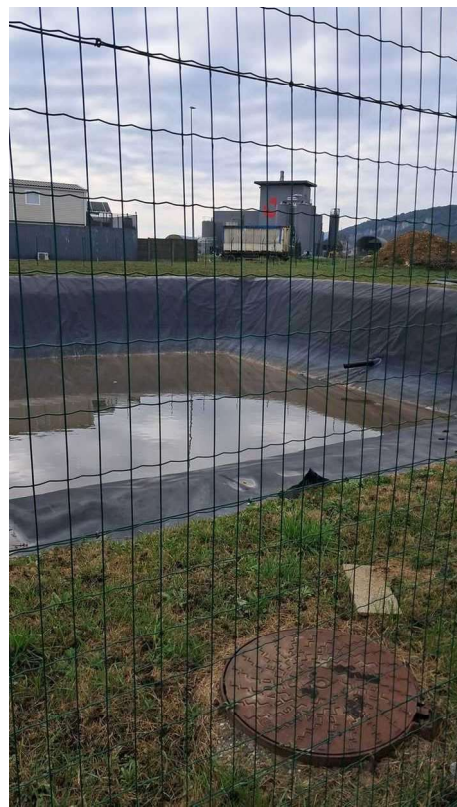
Photo du bassin de rétention Sud prise lors de la visite du 10/12/2024
