## **Rapport de l'Inspection des installations classées**

Visite d'inspection du 24/02/2025

#### **LABORATOIRE OXENA**

Le présent rapport rend compte de l'inspection réalisée le 24/02/2025 dans l'établissement LABORATOIRE OXENA implanté Rue Marc Seguin ZI La Motte 26800 Portes-lès-Valence.

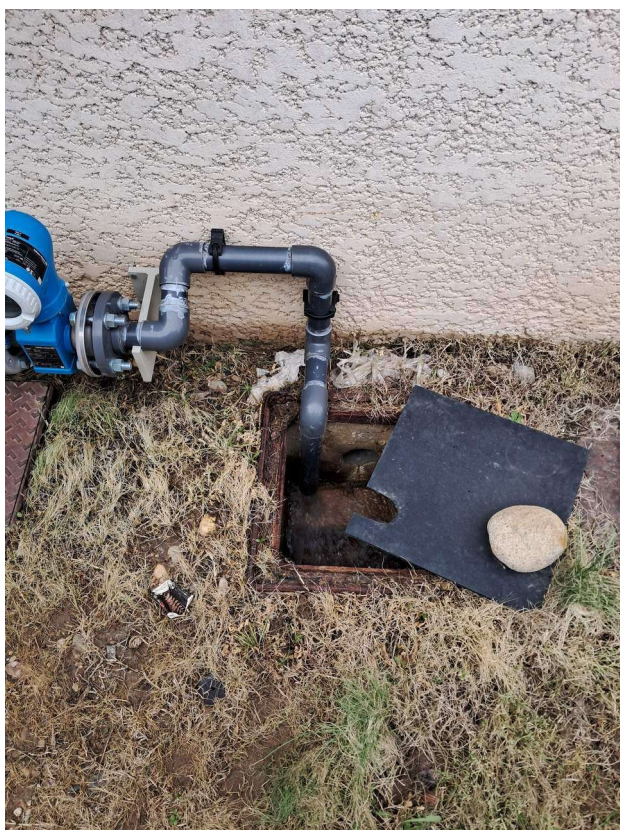
*Photo du point de rejet d'eaux industrielles (eaux osmoseur + eaux traitées)*

Lors de l'inspection, le débit était de 6,37 m<sup>3</sup>/h. Il n'y avait pas de rejet d'effluent autre que l'eau de régénération de l'osmoseur (vanne de rejet de la cuve de traitement fermée). Il n'y avait pas d'odeur de chlore au-dessus du point de rejet.

L'exploitant doit réaliser les analyses mensuelles de ses rejets industriels sur un échantillon représentatif prélevé sur 24 h dès le mois suivant.

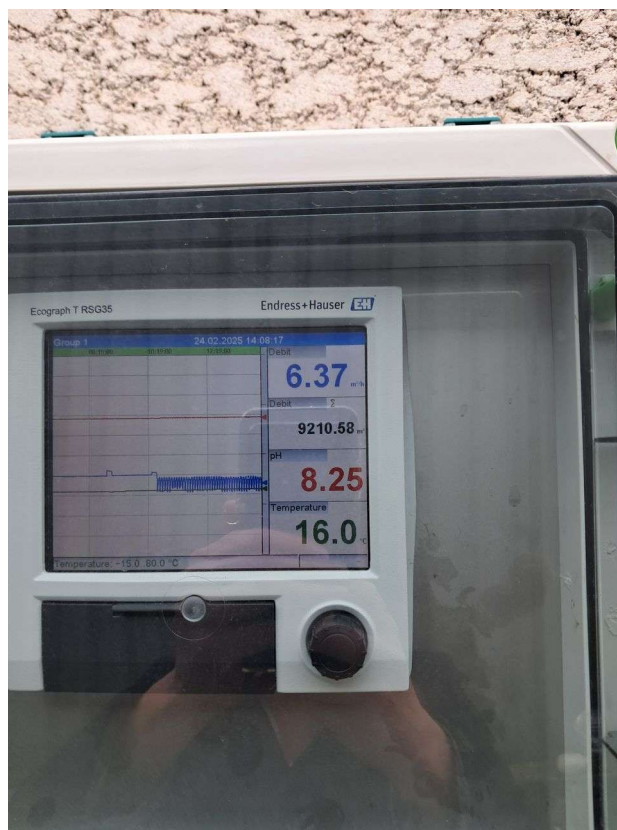
*Photo du cadran du débitmètre et pHmètre*

L'exploitant a transmis les relevés du pH-mètre et du débitmètre du 20/02/2025. On peut noter une légère augmentation du débit de 11h40 à 11h50 (+ 0,3 m<sup>3</sup>/h), sans variation de pH notable (8,2). Les résultats transmis indiquent qu'il y a eu une variation du volume rejeté sans variation de pH rejeté avec une augmentation du débit de 0,3 m<sup>3</sup>/h jusqu'à 0,5 m<sup>3</sup>/h entre :

Le débit moyen de rejet est compris entre 7,2 et 7,4 m<sup>3</sup>/h le 20/02/2025.

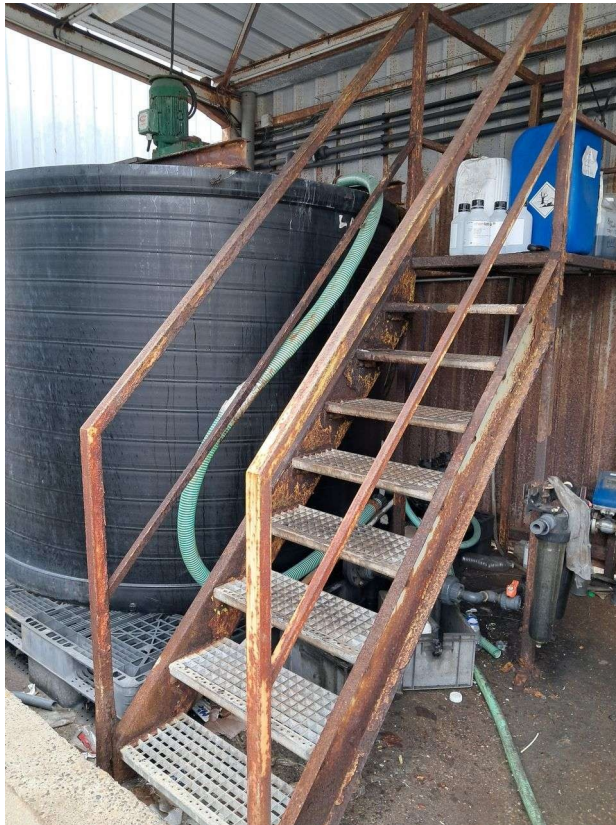
*Photo de la station de prétraitement – vanne de rejet orange fermée*
