## **Rapport de l'Inspection des installations classées**

Visite d'inspection du 29/04/2025

#### **LABORATOIRE OXENA**

Références : 20250526-RAP-DAEN0646

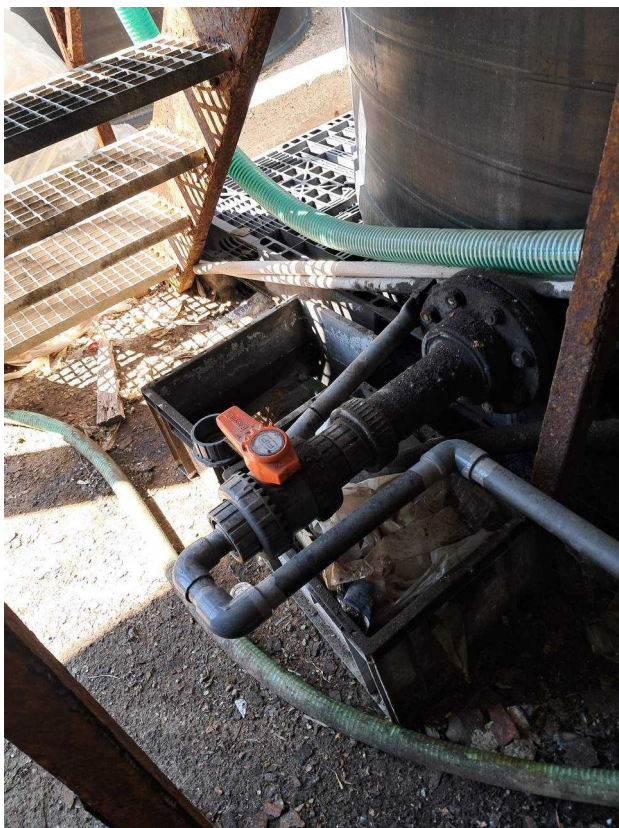
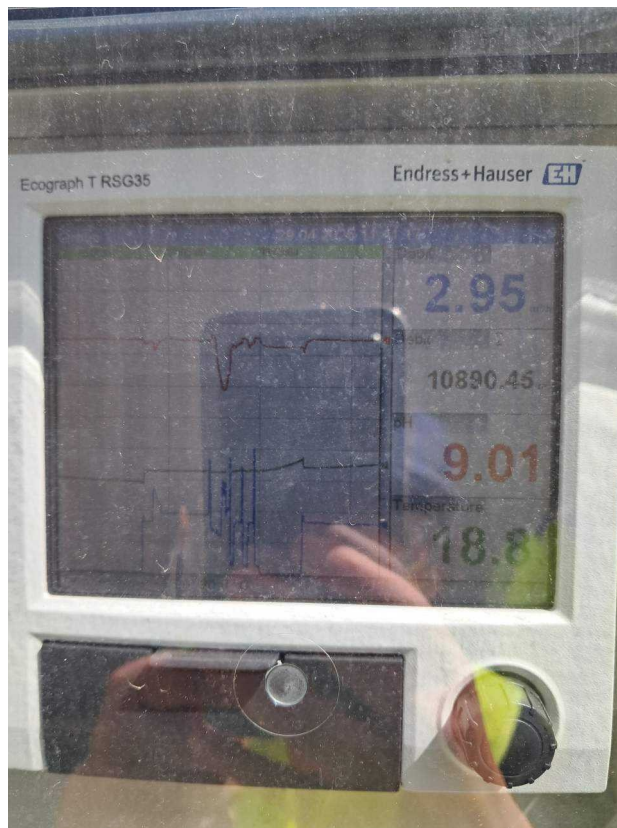
NC1\_2025bis – Dépassement du pH eau osmoseur

Un rejet issu de la régénération de l'osmoseur était en cours lors de la visite (vu vanne fermée côté station de prétraitement). Le pH mesuré en continu était de 9. Ce pH est supérieur au pH autorisé.

*Vanne de pied de bac de prétraitement fermée*

*Cadran du débitmètre et pHmètre*

L'exploitant doit prendre les mesures adéquates pour réguler le pH de ses rejets industriels d'ici le 30/06/2025.

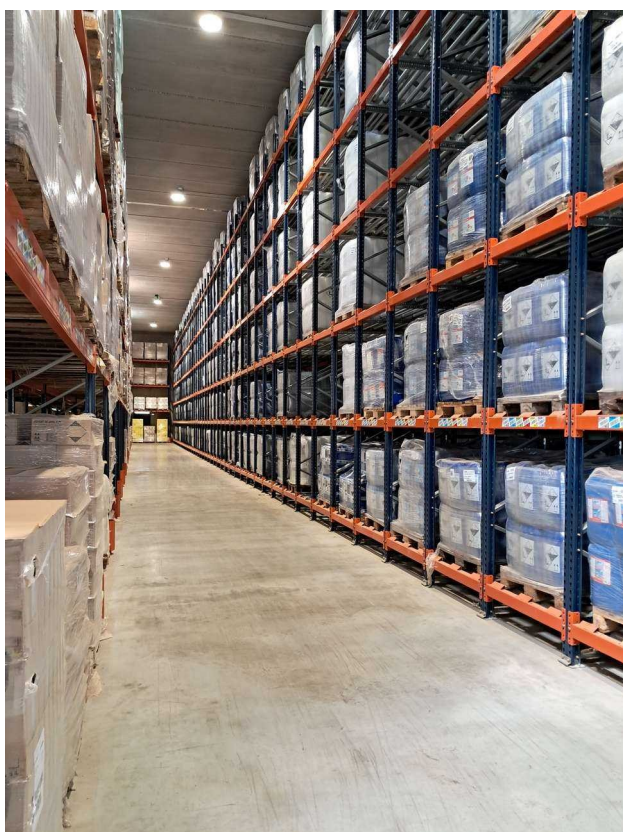
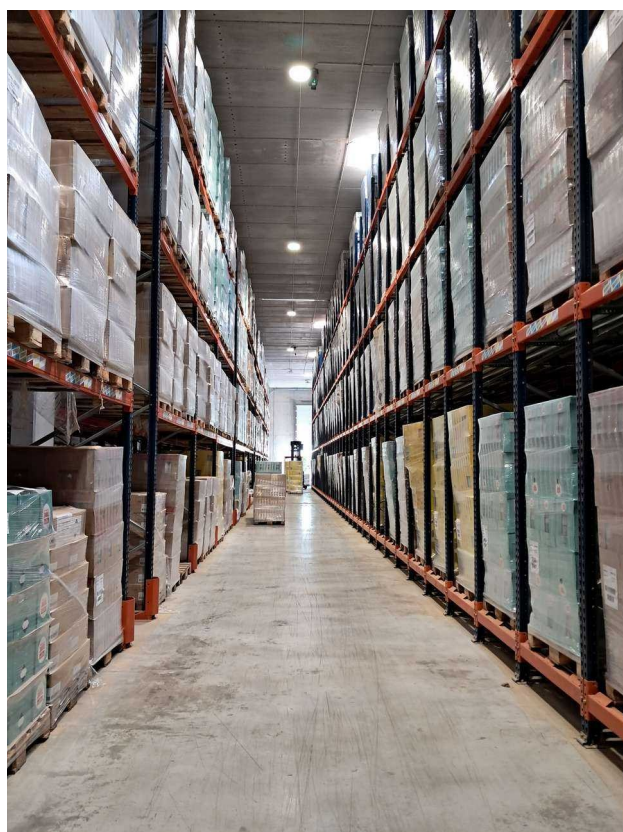
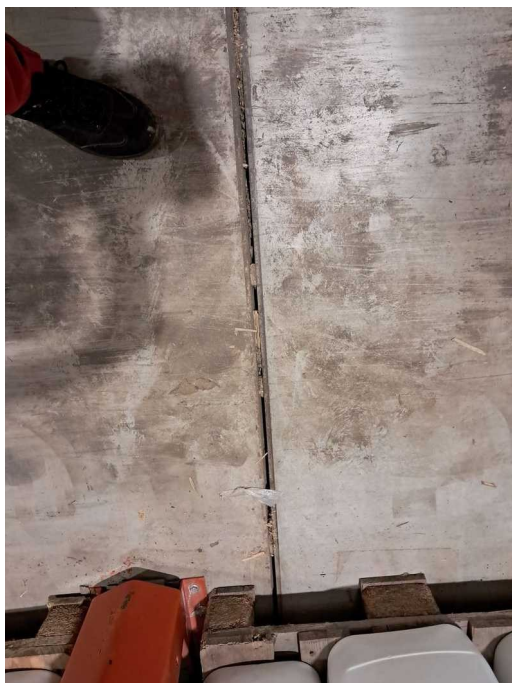
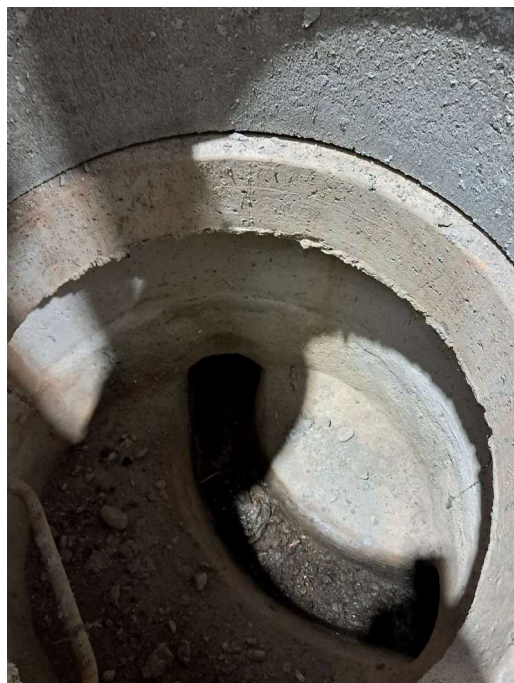
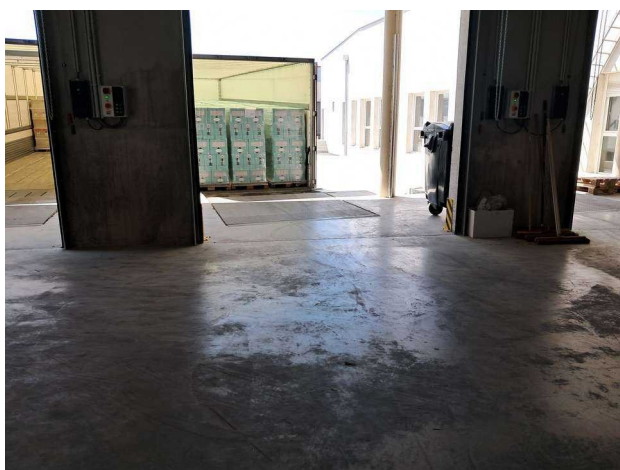
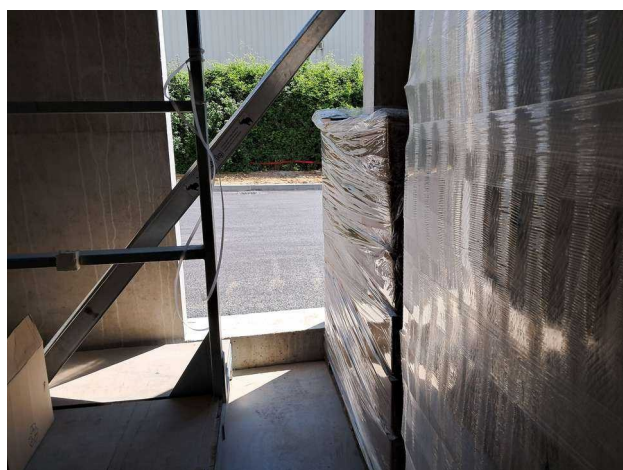
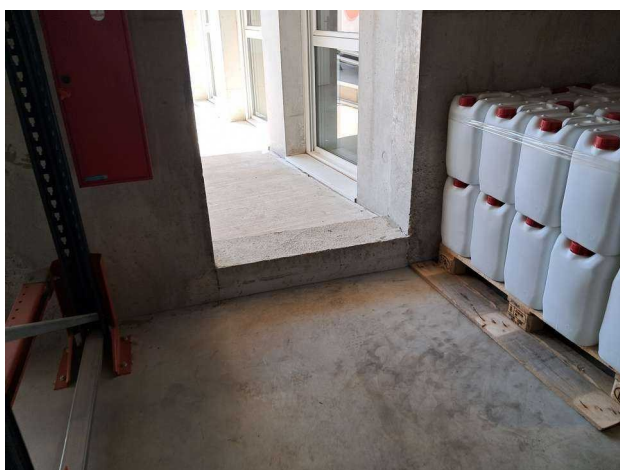
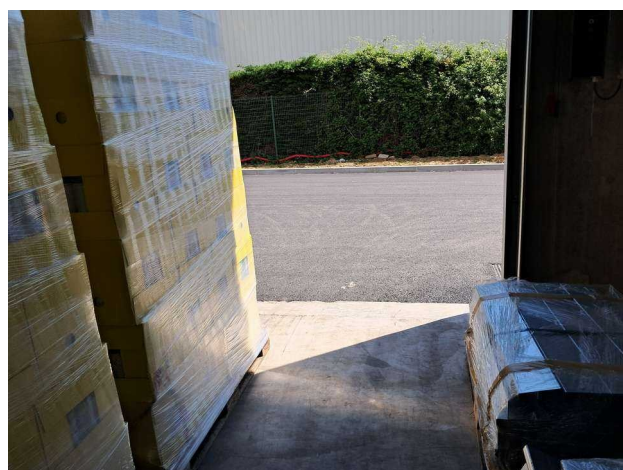
NC1\_2023 – État des stocks

Une des fissures constatée lors de la précédente inspection a été rebouchée. 2 seuils de portes d'environ 20 cm ont été placés devant 2 portes.

En conclusion, le bâtiment « produits finis » ne forme pas rétention et n'est pas étanche. La mise en demeure n'est pas respectée.

*Racks de stockage du nouveau bâtiment Nord  
« produits finis »*

*Zone entre dalles du bâtiment « produits finis »*

*Intérieur d'un regard non étanche situé dans le  
bâtiment « produits finis » au ras de la dalle*

*Portes de quais du bâtiment « produits finis » sans seuil*

*Porte Est du bâtiment « produits finis » avec seuil*

*Porte à côté des quais du bâtiment « produits finis » avec seuil*

*Grande porte Est du bâtiment « produits finis » sans seuil*

L'exploitant doit stocker sur une rétention correctement dimensionnée et étanche ses produits finis et conformément à son dossier de demande d'autorisation sous 2 mois.

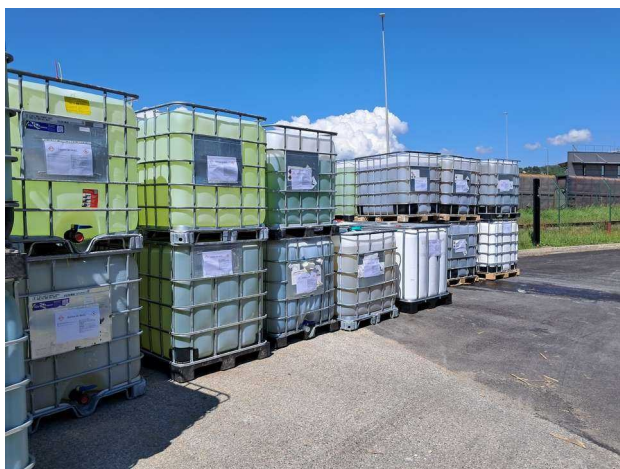
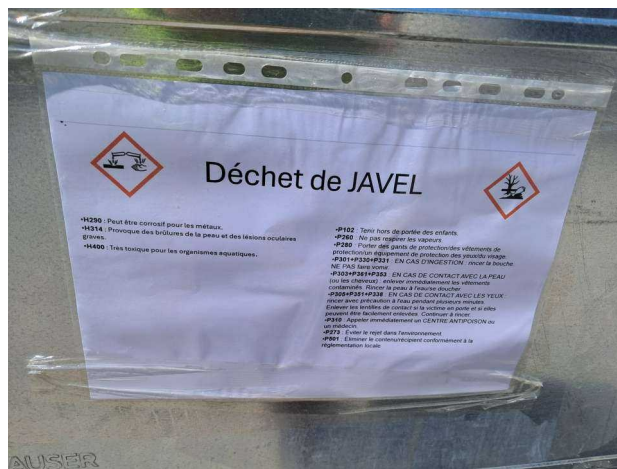
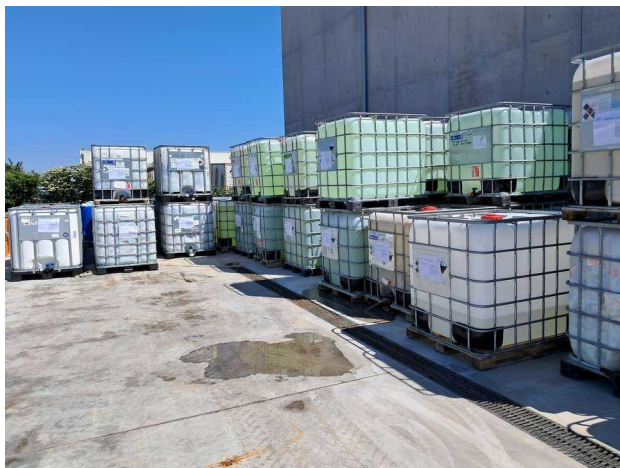
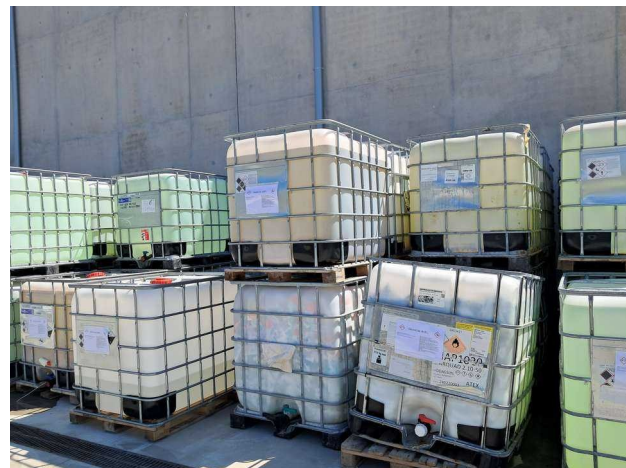
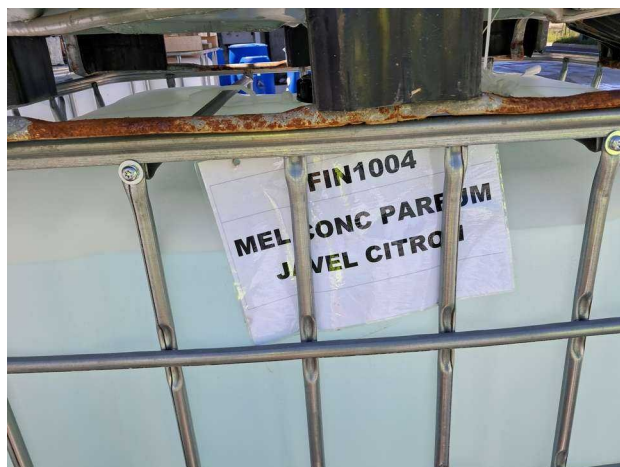
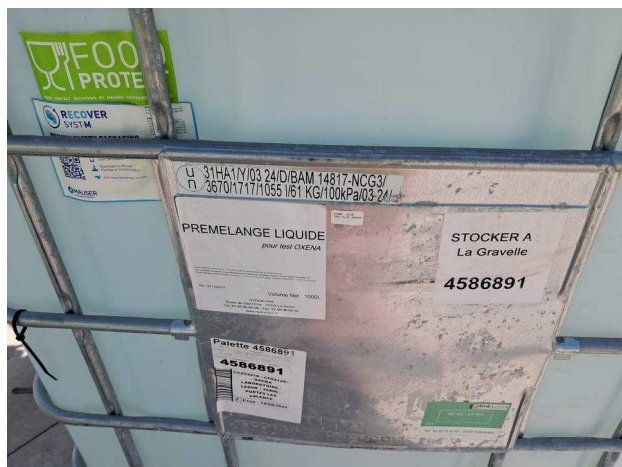
Les grandes cuves fixes d'eau de Javel extérieures ne comportent pas toutes le nom de leur contenu ni les pictogrammes, mentions de dangers et phrase de prudence, notamment les cuves d'eau de JAVEL MAP n° 3 et n°5.

La mise en demeure n'est pas respectée.

Zone de stockage des déchets Sud-Ouest  
extérieure

Étiquette d'un des GRV Zone Sud-Ouest  
extérieure

Stock de déchets de Javel partiellement étiquetés Zone Nord-Ouest extérieure

GRV avec deux noms de produits différents

L'exploitant doit disposer de fûts, réservoirs et autre emballages comportant en caractères très lisibles le nom des substances et mélanges, et s'il y a lieu, les éléments d'étiquetage conformément au règlement n°1272/2008 dit CLP ou le cas échéant par la réglementation sectorielle applicable aux produits considérés (nom, mentions de dangers, conseils de prudence) sous 1 mois.

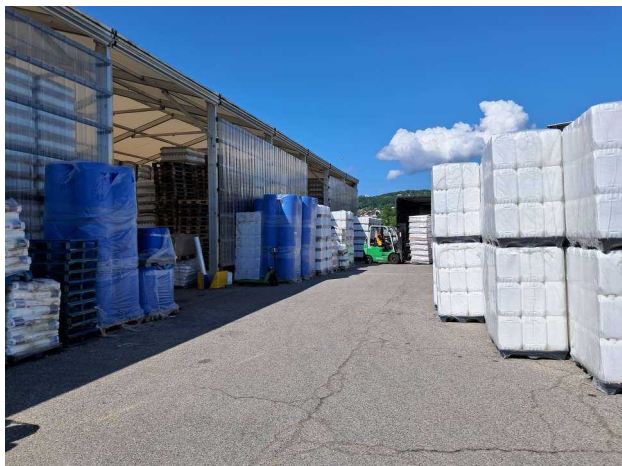
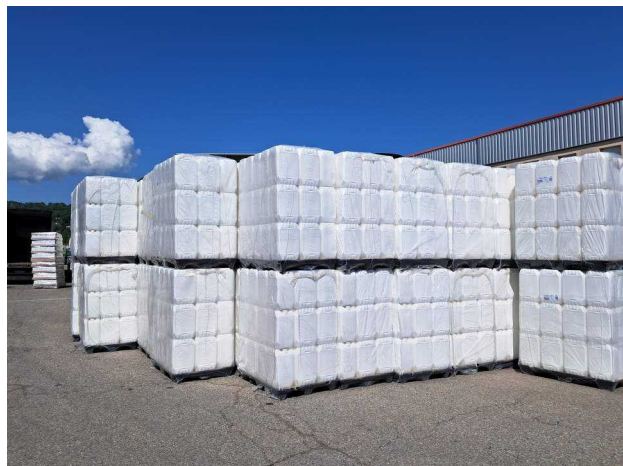
n'est pas respectée (environ 6 m). Ils peuvent être une source de propagation d'incendie entre le stockage d'emballage sous l'auvent et la zone de production.

L'exploitant indique que des emballages font l'objet d'un litige et qu'il est sur capacitaire pour son stock.

Zone de stockage des emballages

Zone de stockage des emballages.

Il est à noter que cet écart a déjà été relevé lors de l'inspection du 03/10/2024 avec un retour à la conformité, constaté le 10/12/2024 et lors de l'inspection du 06/12/2021 avec une mise en demeure pour un retour à la conformité, constaté le 11/04/2022. Ce point de vigilance a donc été signalé à plusieurs reprises à l'exploitant, y compris par voie de mise en demeure et cette distance d'éloignement n'est toujours pas respectée.

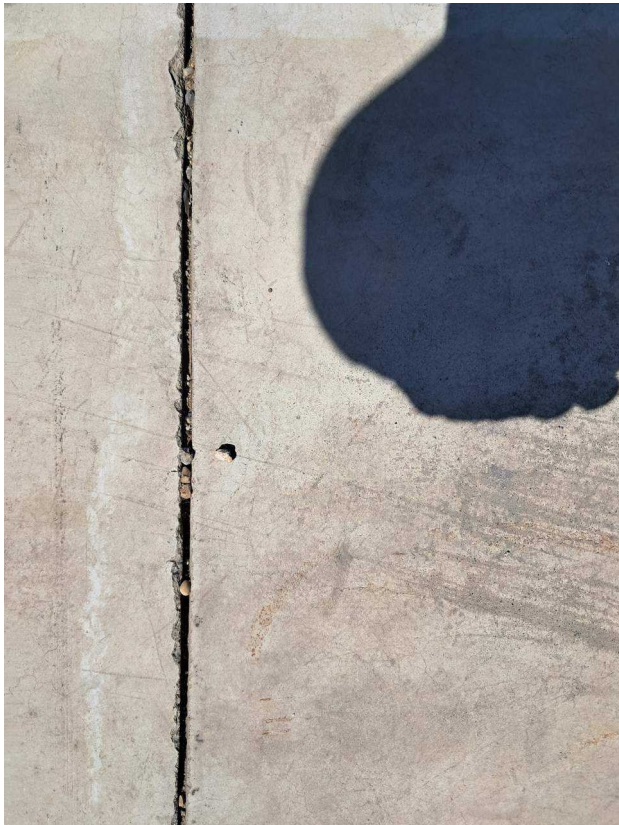
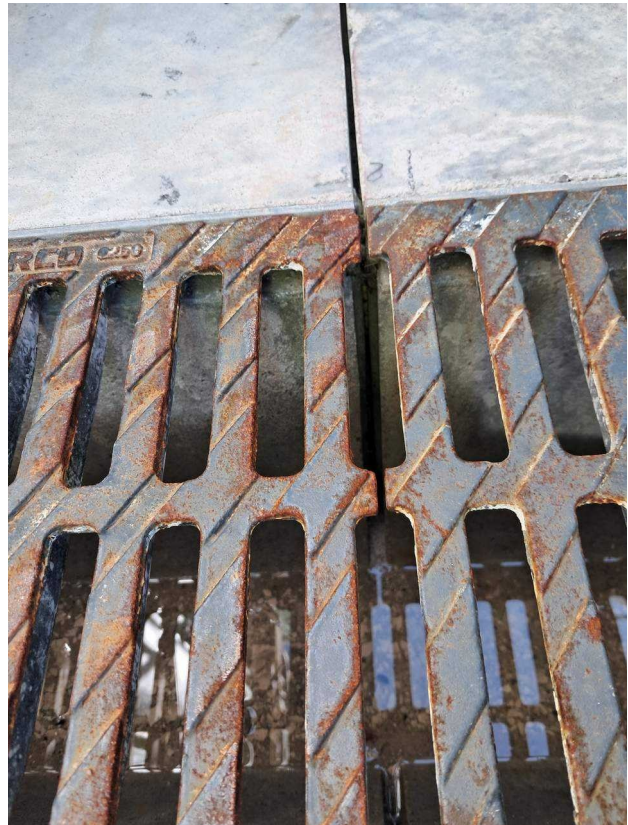
Les joints de la zone bétonnée de stockage de produits chimiques extérieure Nord-Ouest ne sont toujours pas réalisés. La rétention n'est donc pas étanche, notamment au niveau des zones de dilatation de la dalle et dans le caniveau central.

*Zone de dilatation de la dalle de la rétention extérieure Nord-Ouest*

*Caniveau central de la rétention extérieure Nord-Ouest*

L'exploitant doit stocker les produits dangereux pour l'environnement sur des rétentions étanches sous 1 mois.

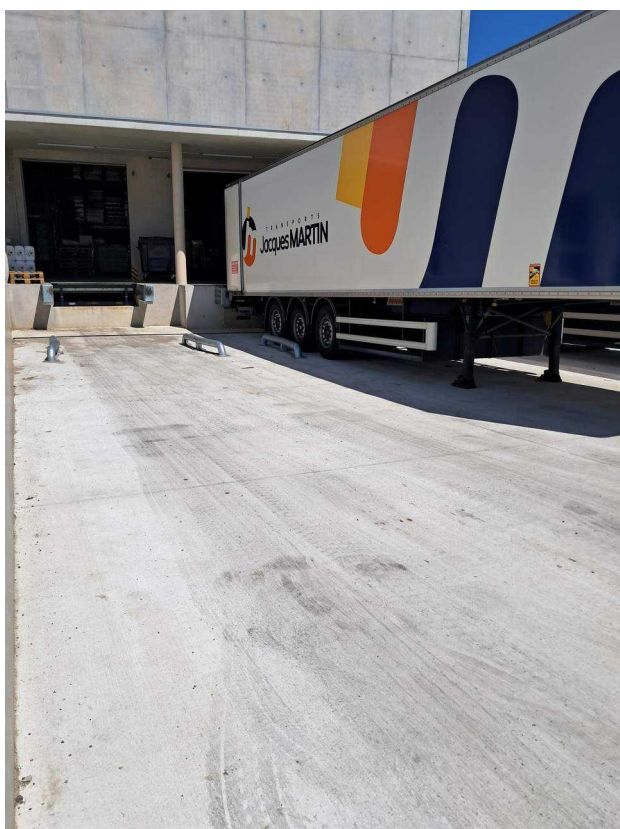
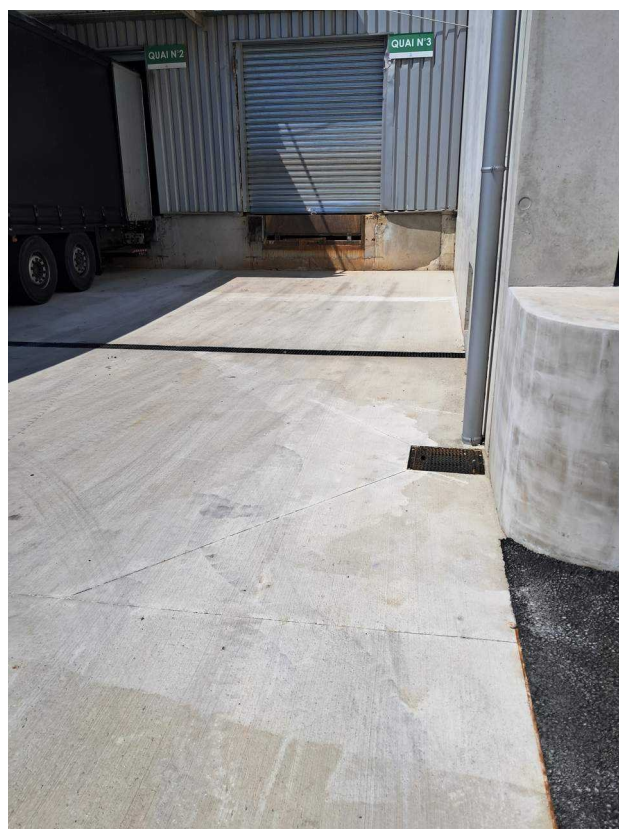
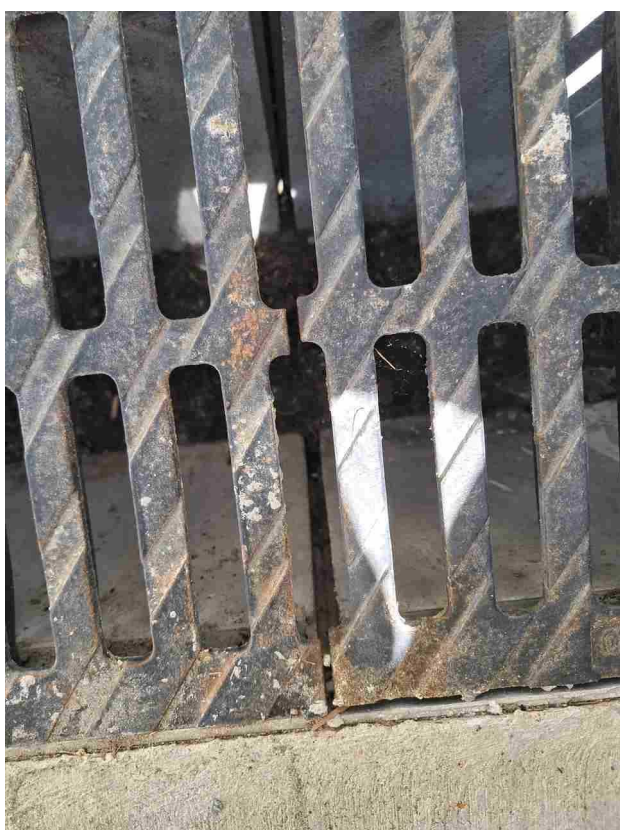
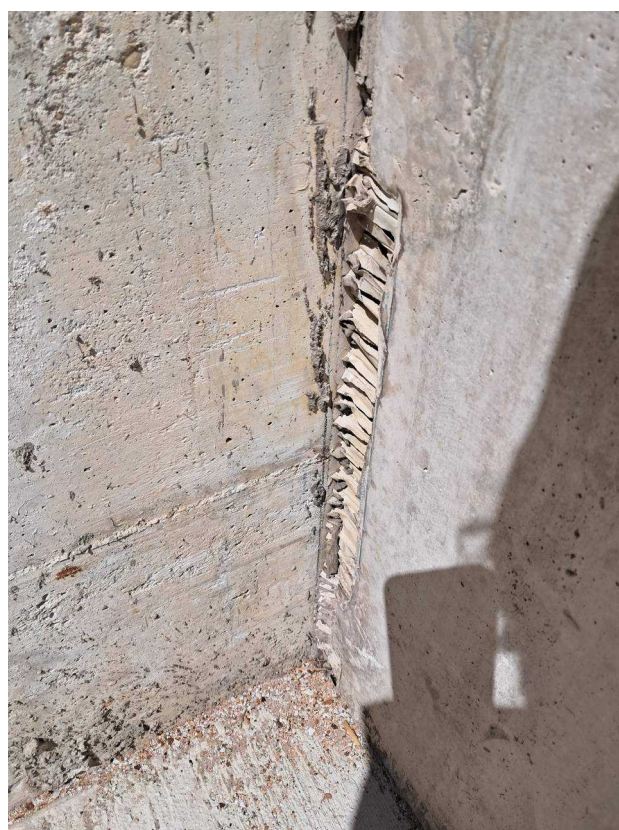
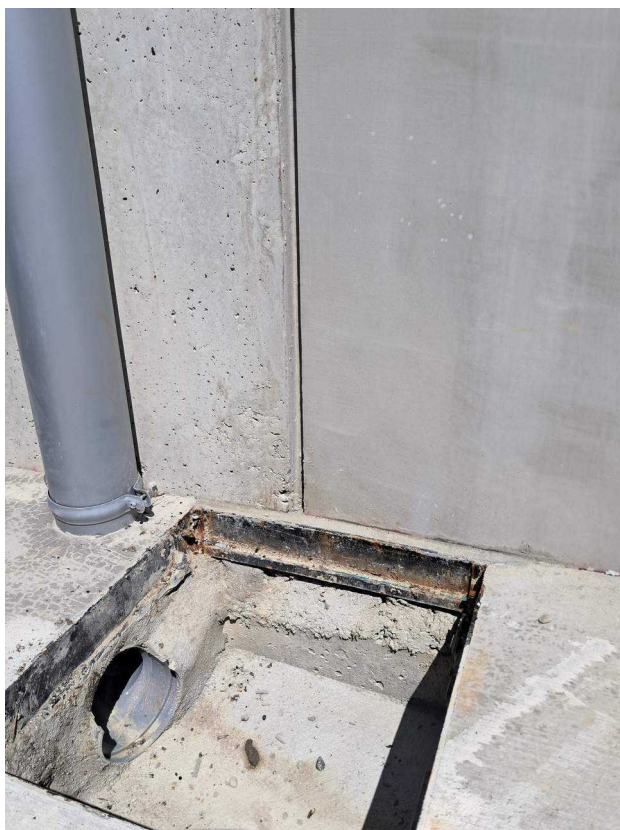
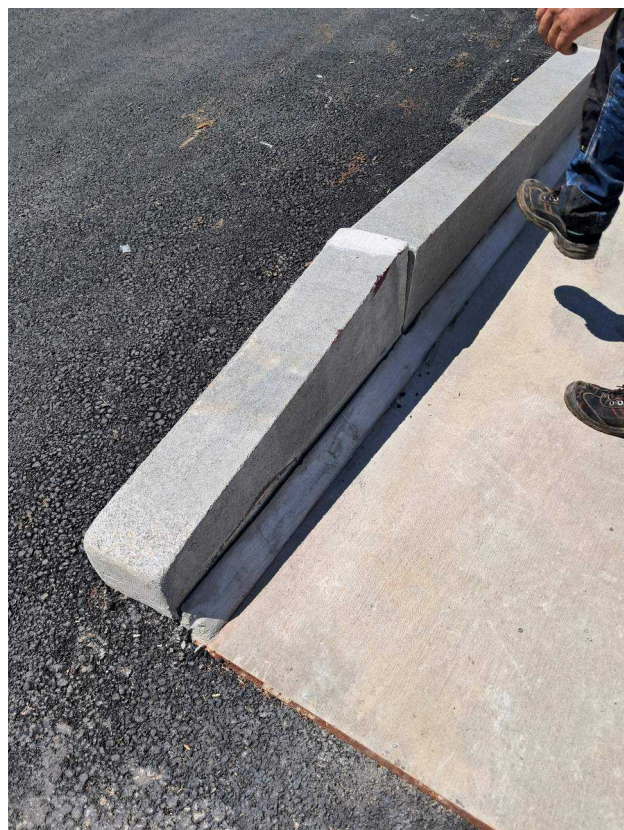
<b>Constats du 29/04/2025 :</b> Les quais de chargement/déchargement ont été bétonnés. Cependant, les joints de dilatation et les caniveaux présentent des zones non étanches. La mise en demeure n'est pas respectée.

*Nouveau quai du bâtiment Nord*

*Quai du bâtiment de production*

*Caniveau non jointé dans la zone de quai de la zone de production*

*Angle Nord-Ouest du quai de la zone de production*

*Regard dans la zone de quai de la zone de production (étanchéité OK)*

*Bordure cassée dans la zone de quai de la zone de production (étanchéité non OK)*

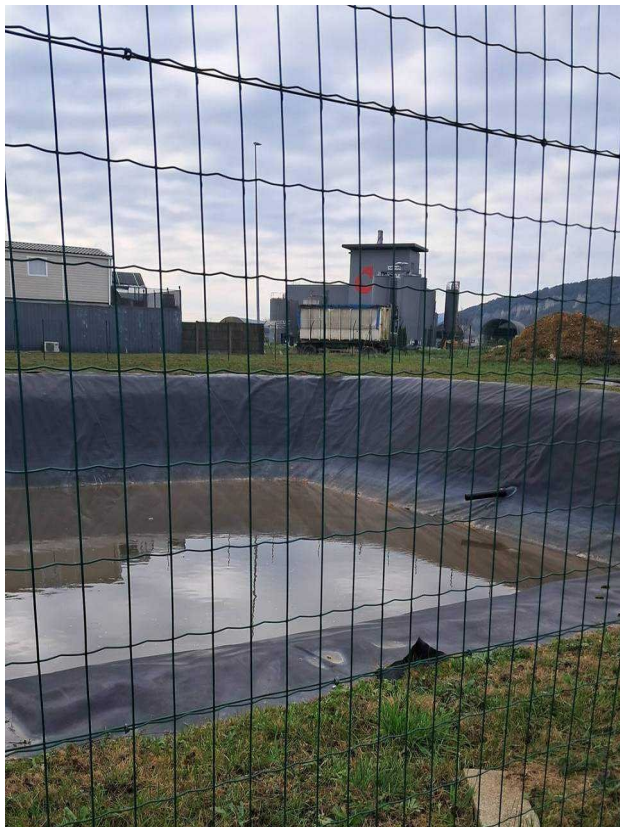
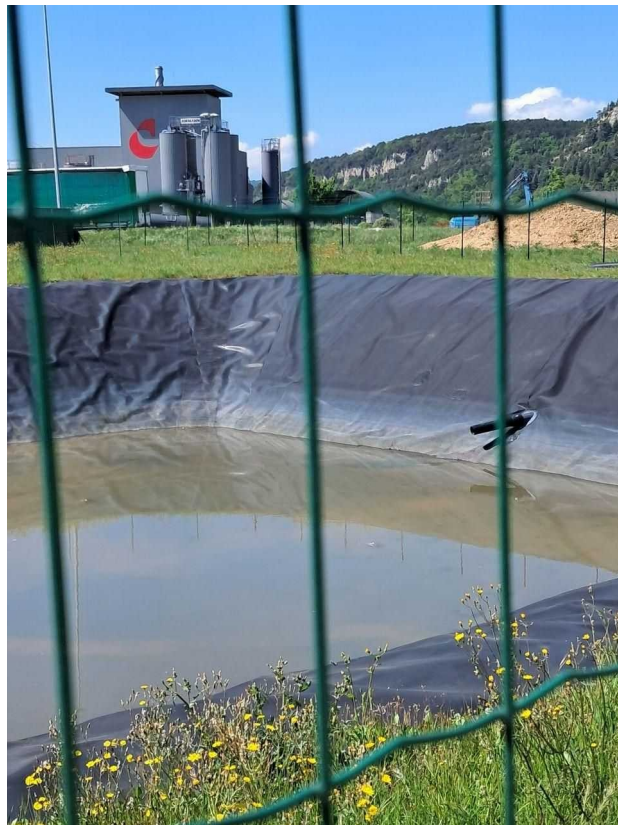
L'inspection a constaté que le niveau du bassin n'a pas augmenté depuis l'inspection du 10/12/2024 malgré les pluies hivernales.

Suite à l'appel téléphonique le 06/05/2025 de la personne en charge de la vidange du bassin, l'exploitant a déclaré qu'aucune vidange du bassin n'a été réalisée depuis décembre 2024.

*Bassin Sud le 10/12/2024*

*Bassin Sud le 29/04/2025*

La mise en demeure n'est pas respectée.

L'exploitant doit disposer d'une procédure encadrant le renvoi au milieu récepteur des eaux issues du bassin de rétention Sud sous 1 mois.

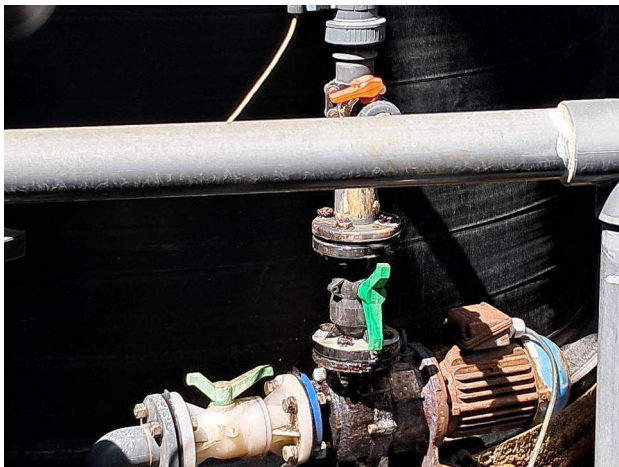
Cependant, 2 autres fuites au goutte-à-goutte sont constatées sur des brides dans la rétention des grosses cuves de Javel extérieures :

*Fuite sur la bride du pied de bac n°3*

L'exploitant doit prendre les dispositions adéquates pour faire cesser les fuites de Javel sur la bride du pied de bac n°3 et sur la bride derrière la cuve n°2 au plus tôt sous 15 jours.

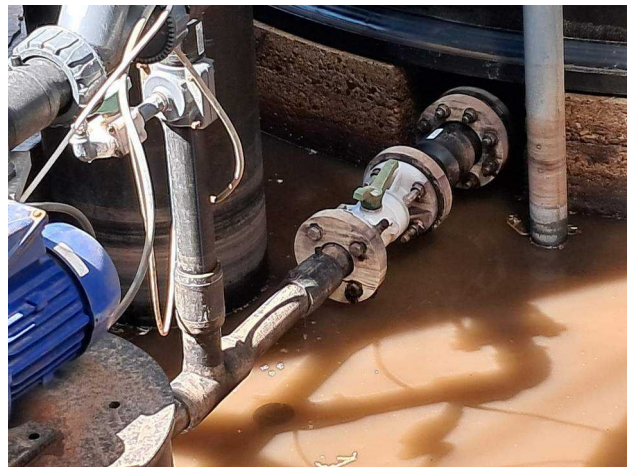
*Fuite sur la bride derrière la cuve n°2*
