Rapport de l'Inspection des installations classées

Visite d'inspection du 05/02/2026

Société LABORATOIRE OXENA

Références : 20260306-RAP-DAEN0297

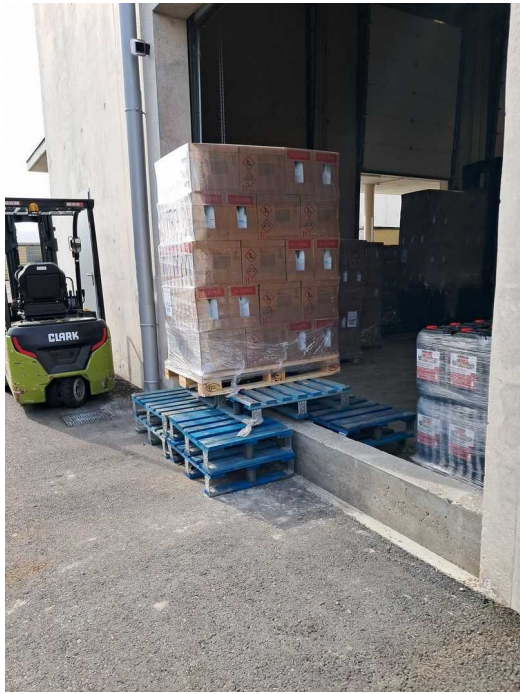
L'exploitant n'a donc pas justifié de l'étanchéité de la rétention du bâtiment de stockage « produits finis » et ne dispose pas d'une rétention interne d'un volume de 500 m³.

Porte Est du bâtiment produits finis avec un muret + zone de passage de palettes de produits au-dessus du muret

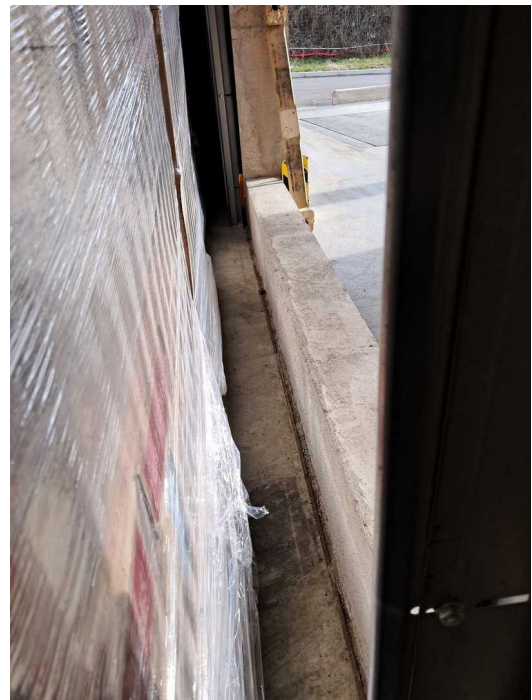
Muret devant la porte de quai central du bâtiment produits finis

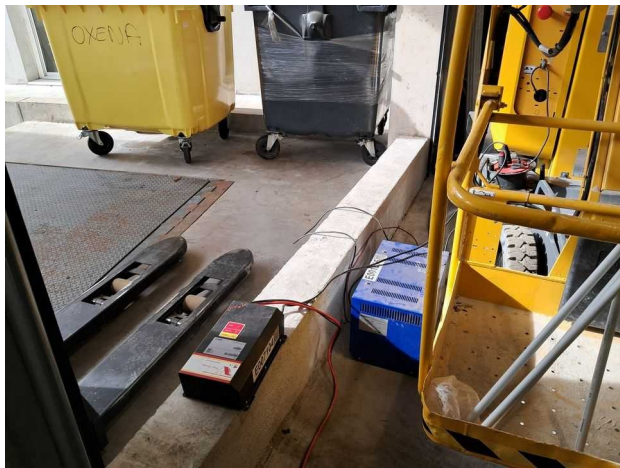
Muret devant la porte de quai Ouest avec zone de charge d'accumulateur non-conforme

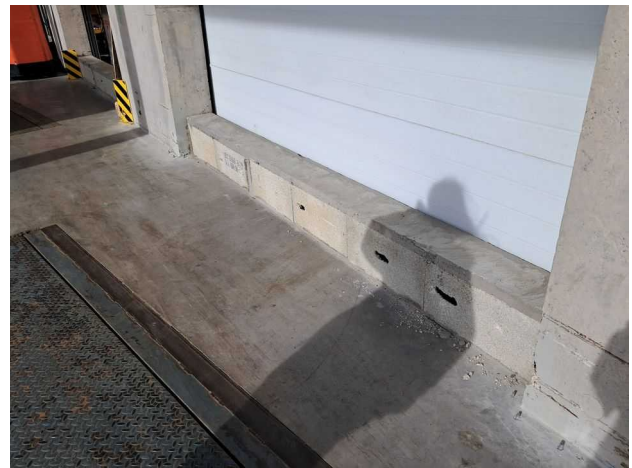
Muret devant la porte de quai Est du bâtiment « produits finis »

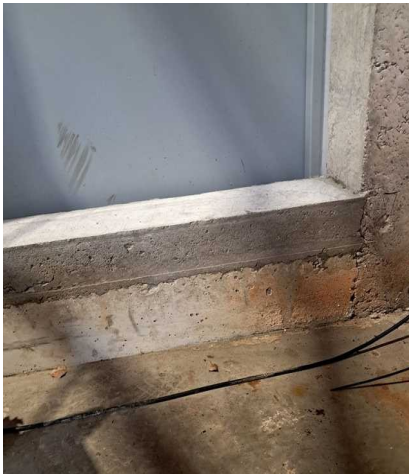
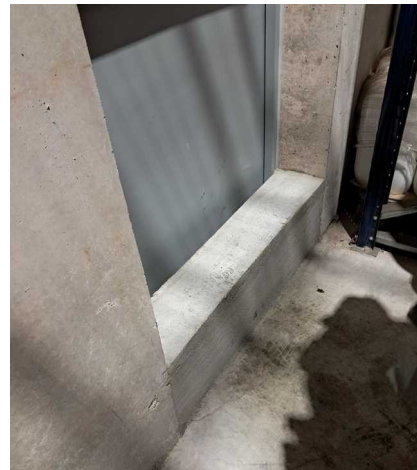
*Muret devant porte piétonne dans le bâtiment
« produits finis »*

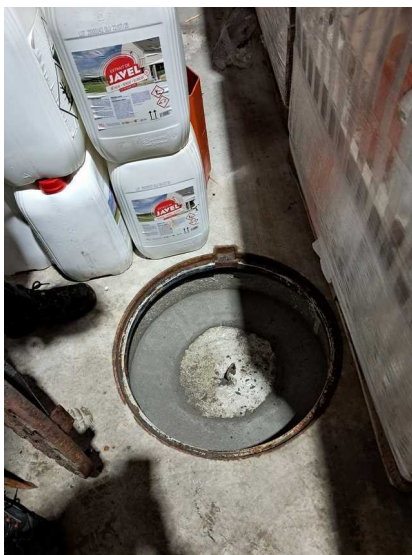
*Regard Est rebouché dans le bâtiment
« produits finis »*

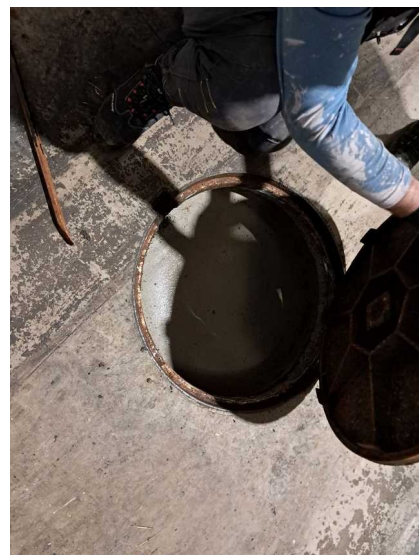
*Regard Ouest rebouché dans le bâtiment
« produits finis »*

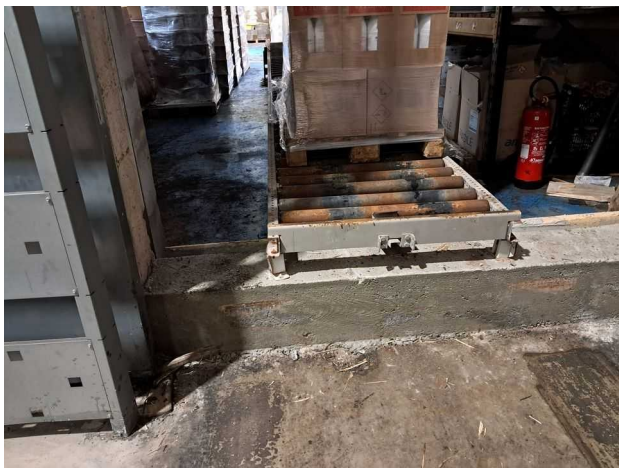
*Muret devant la porte entre le bâtiment
« produit finis » et la zone de production*

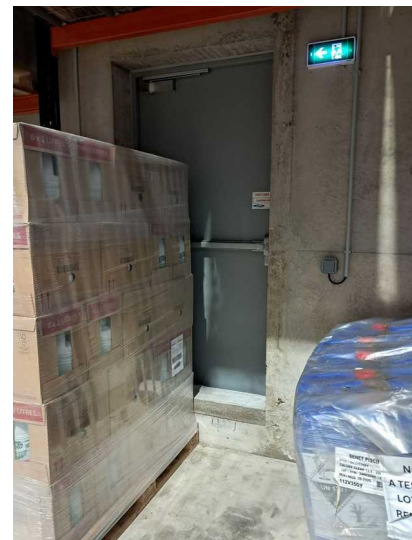
Muret devant issue de secours Ouest

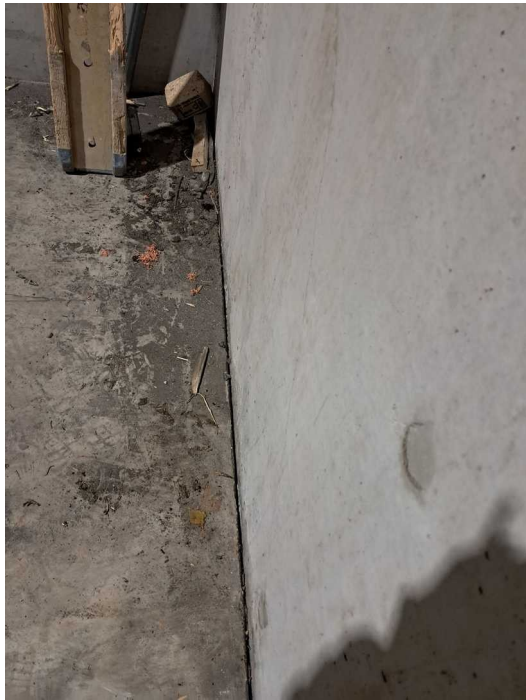
De plus, les éléments transmis ne justifient pas de la mise en place de joints sur le périmètre interne de la cellule. En effet, l'inspection n'a pas constaté la présence d'un joint au droit du périmètre interne de la cellule du bâtiment « produits finis ». Un vide d'environ 2 mm est visible.

*Zone de dilatation périphérique du bâtiment
« produits finis » avec vide d'environ 2 mm de
large*

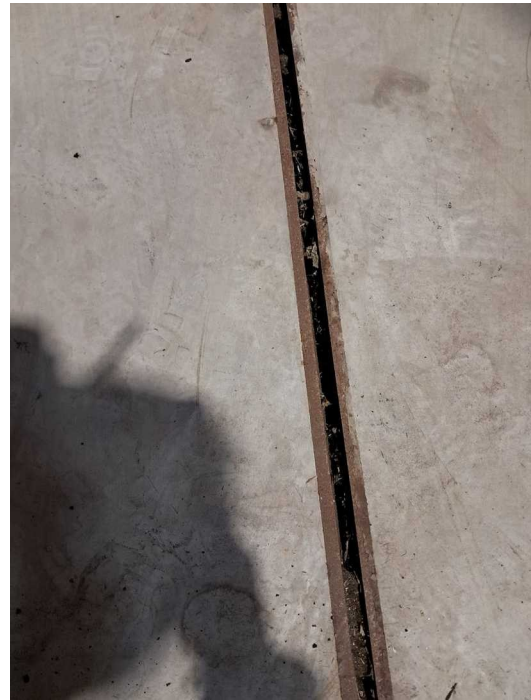
*Zone de dilatation centrale de la dalle du
bâtiment « produits finis » avec vide d'environ
1 cm de large*

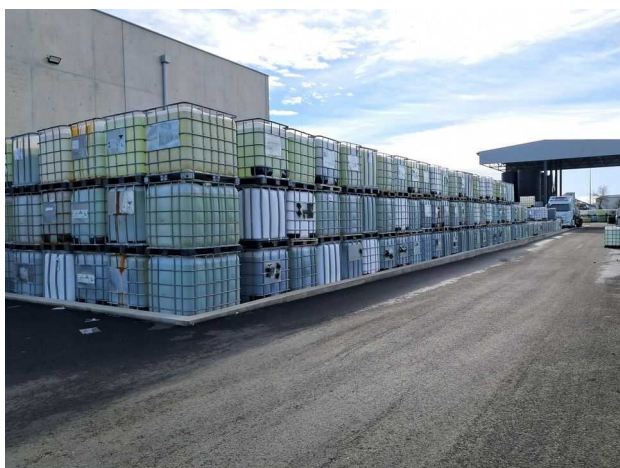
L'exploitant ne respecte pas les quantités maximales autorisées pour la rubrique 4741.

GRV stockés sur la zone Nord-Ouest

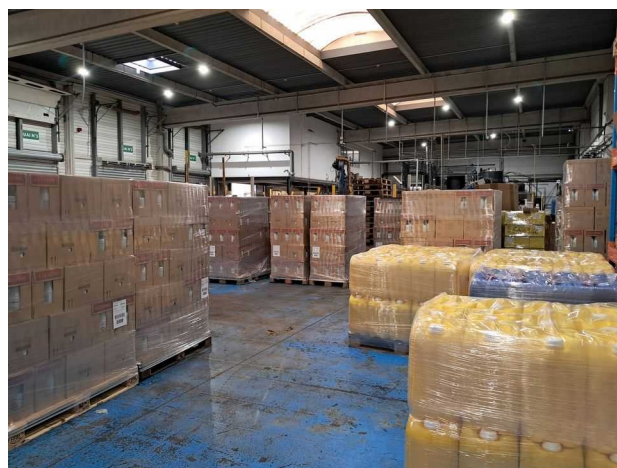
Zone de production encombrée de palettes de produits finis

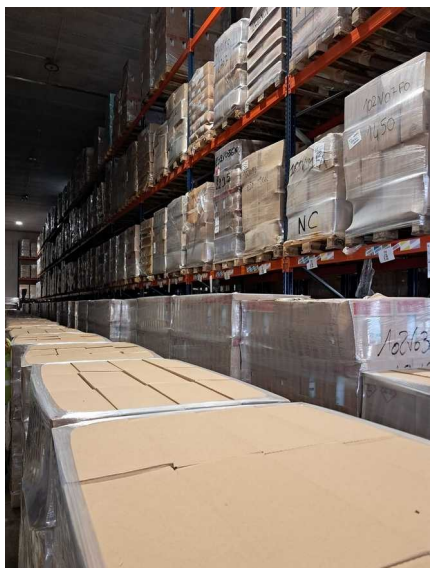
Stockage dans le bâtiment « produits finis » avec palettes au sol obstruant le passage

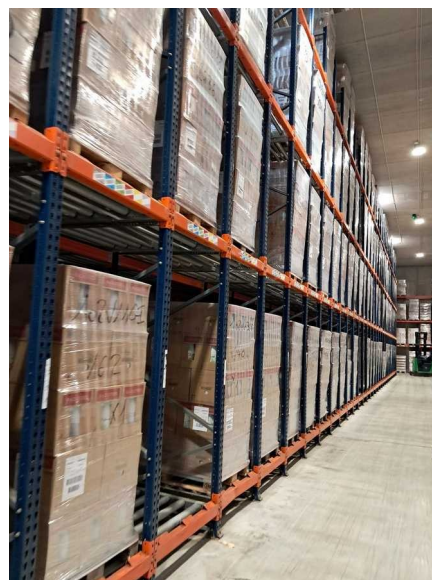
Autre rack de stockage dans le bâtiment « produits finis »

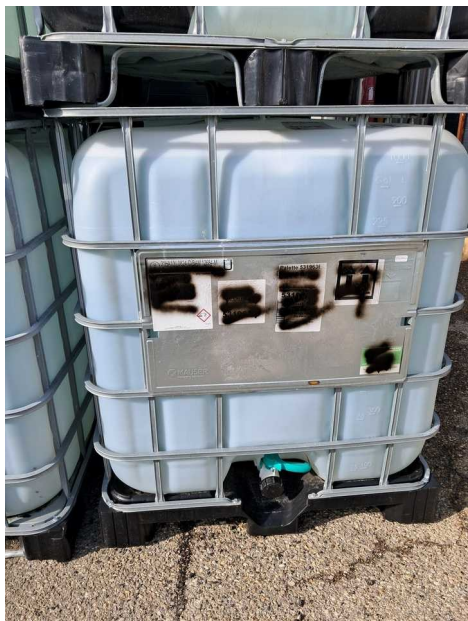
Cependant, plusieurs dizaines de GRV comportent un double étiquetage ou aucun étiquetage ou un étiquetage sans les mentions de dangers et conseils de prudence ou sans pictogrammes.

GRV sans étiquetage

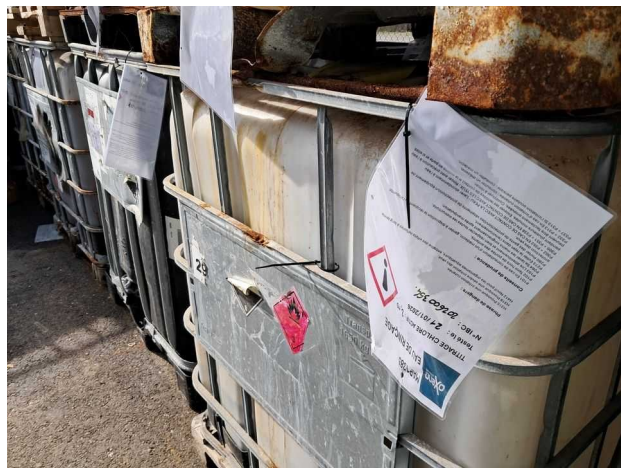
GRV avec étiquetage double non-conforme

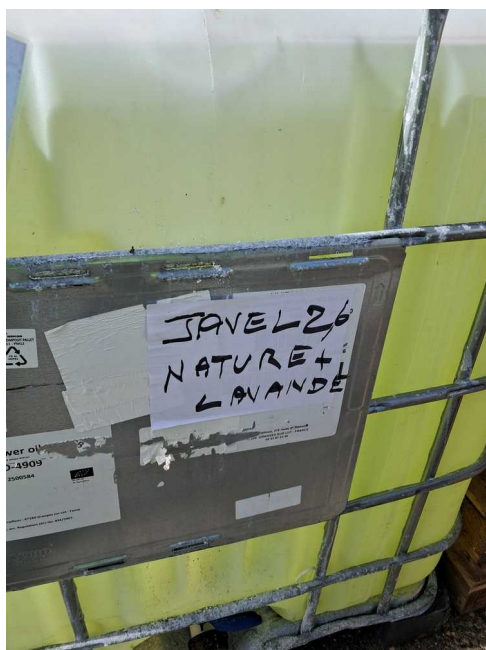
GRV avec étiquetage non-conforme (absence de pictogramme et de mention de dangers)

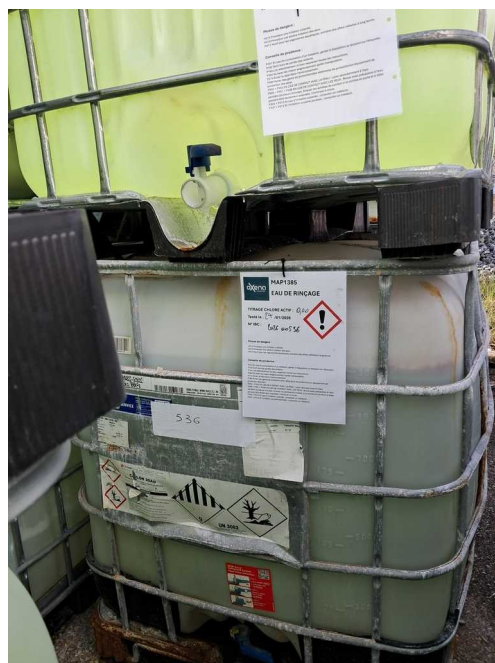
GRV avec double étiquetage non-conforme

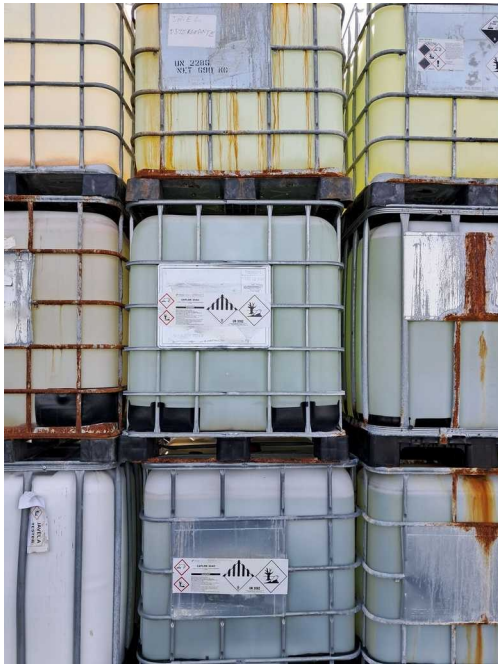
GRV avec l'étiquette d'un autre produit que celui contenu

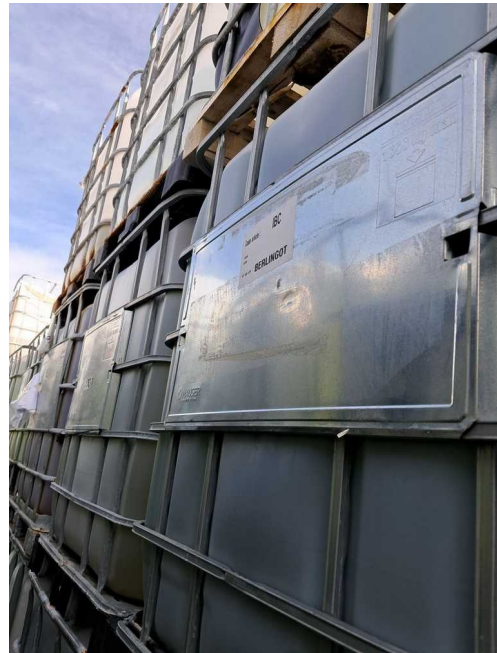
GRV avec l'étiquette d'un autre produit que celui contenu et sans pictogramme et mentions de dangers

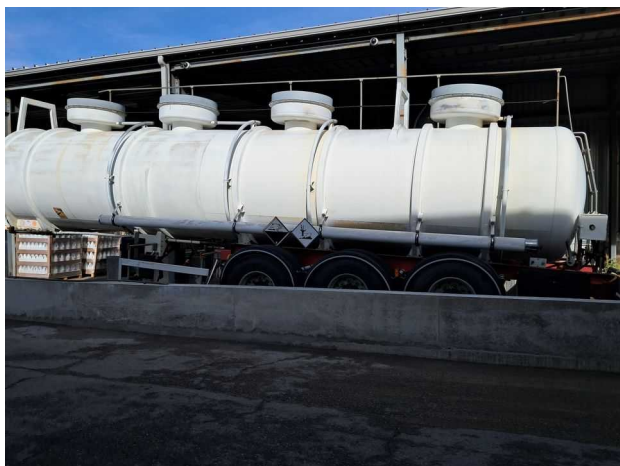
Constats du 05/02/2026 : La zone de dépotage au Sud du bâtiment de production est en cours d'aménagement pendant la visite. Des ouvriers mènent les travaux. Un dépotage est également en cours en même temps que les travaux de réalisation de la rétention. Cette zone de dépotage est légèrement en pente et permet de recueillir quelques dizaines de litres en cas d'épandage. Elle n'est pas reliée à une rétention spécifique à la zone de dépotage. En cas de débordement, les liquides seront dirigés vers le réseau d'eaux pluviales puis vers le bassin Sud. L'article 8.12.2 de l'arrêté préfectoral prévoit notamment que les rétentions sont construites en limitant les surfaces susceptibles d'être mouillées en cas de fuite. Le présent cas ne limite pas les surfaces susceptibles d'être mouillées et un grand volume d'eau est susceptible d'être pollué dans le bassin Sud (augmentation des quantités de déchets à traiter). L'exploitant n'a pas répondu à la demande.

Citerne en cours de dépotage sur la nouvelle zone de dépotage Sud

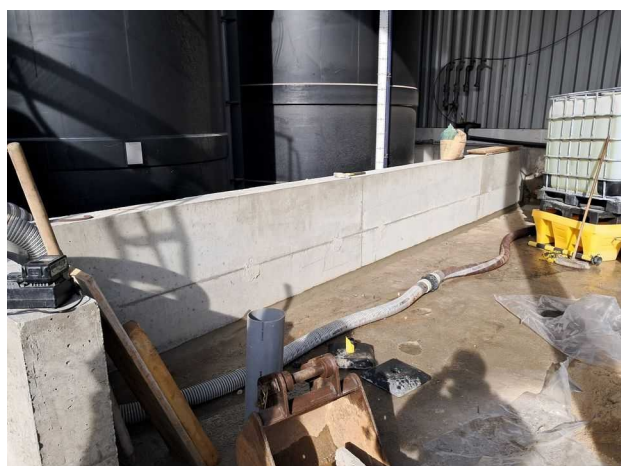
Zone de passage du tuyau entre la citerne et la tuyauterie fixe au Sud du bâtiment de production

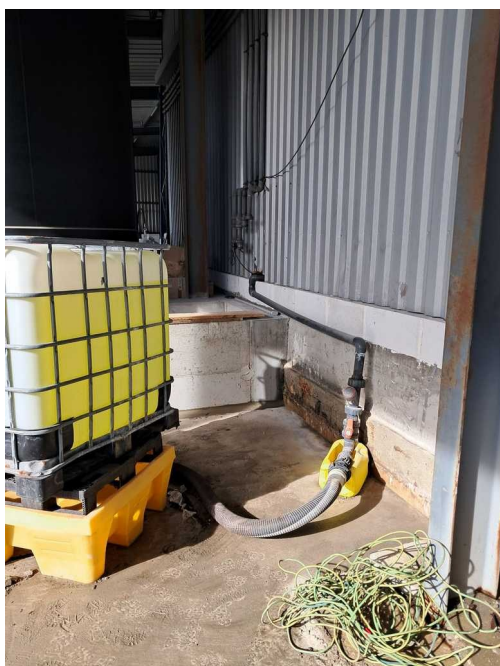
Zone de tuyauterie fixe pour le dépotage sous l'auvent

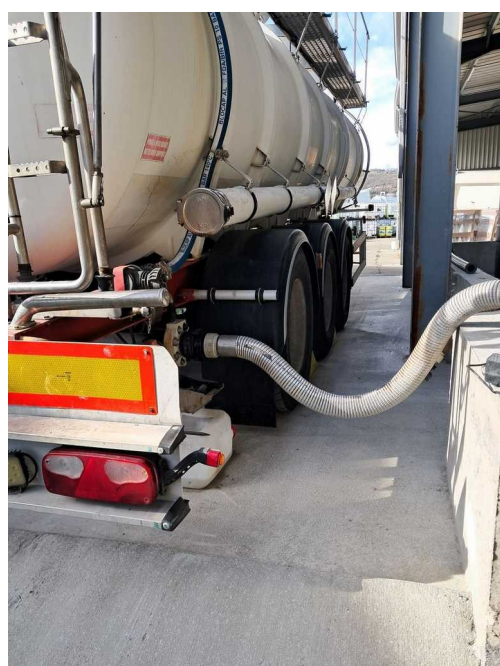
Zone de dépotage Sud sur la nouvelle dalle béton

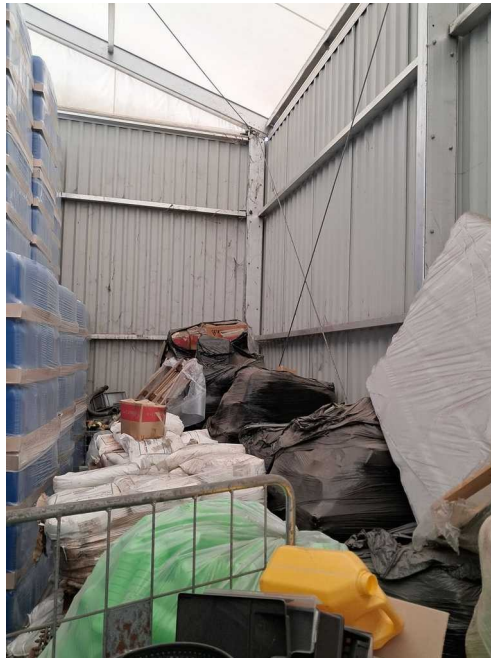
<p><u>Constats précédents du 11/12/2025 :</u></p> <p>Cinq palettes de déchets filmés en noir sont positionnées sous l'auvent des emballages plastiques, sur rétention.</p> <p>Une palette comporte des seaux, ce qui laisse penser l'inspection qu'il s'agit de déchets historiques encore non éliminés. Aucun étiquetage ne vient indiquer le contenu de ces déchets. Pour rappel, ces déchets historiques avaient pourtant fait l'objet d'une campagne d'élimination par l'exploitant à la suite des mises en demeure du 14/01/2022 et du 10/05/2023 ; les bordereaux d'élimination de déchets avaient été transmis à l'inspection pour justifier de cette élimination (environ 31 tonnes).</p> <p><u>Demande à formuler à l'exploitant à la suite du constat du 11/12/2025 :</u></p> <p>L'exploitant doit faire éliminer ses déchets au fur et à mesure de leur production. Il est rappelé que le stockage supérieur à 1 an de déchets est interdit sur ce site. Les cinq palettes de déchets, filmées en noir et stockées sous l'auvent Sud, doivent faire l'objet d'une élimination dans une filière adaptée d'ici le 31/01/2026.</p> <p>Constats du 05/02/2026 :</p> <p>L'exploitant déclare qu'il s'agit de vieux produits de laboratoire et qu'il n'en a plus l'usage. Il s'agit donc bien de déchets. Les cinq palettes de déchets, filmées en noir, sont toujours présentes sous l'auvent des emballages plastiques, sur rétention.</p> <p>L'exploitant n'a pas répondu à la demande.</p>

Déchets sous l'auvent de stockage des emballages plastiques

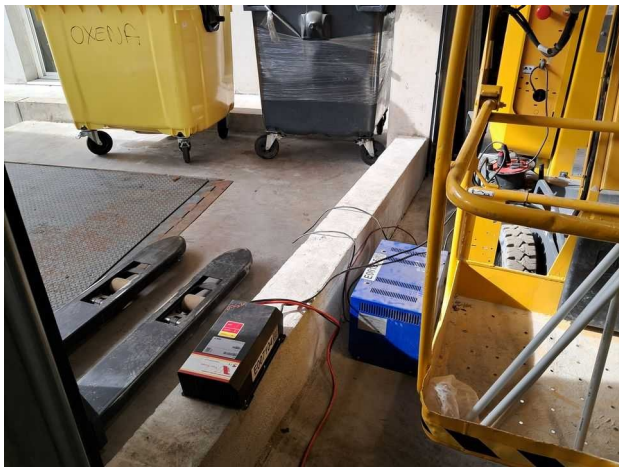
Des opérations de charges d'accumulateurs sont menées à plusieurs endroits sur le site, à proximité immédiate de matières combustibles, en dehors d'une zone de charge d'accumulateurs coupe-feu. Il est à noter que la condamnation des accès au bâtiment « produits finis » condamne également l'accès à la zone de charge d'accumulateurs mise en place dans la zone Nord-Est du bâtiment.

Un risque important de départ de feu est présent.

Zone charge au niveau du quai de chargement du bâtiment « produits finis » à moins d'un 1 m d'une palette

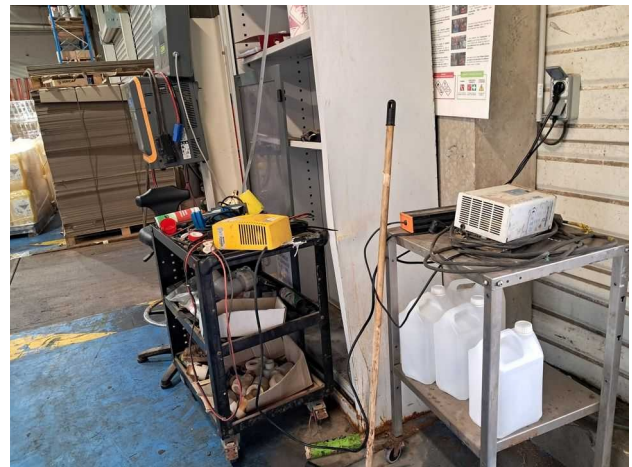
Zone de charge dans la zone de production

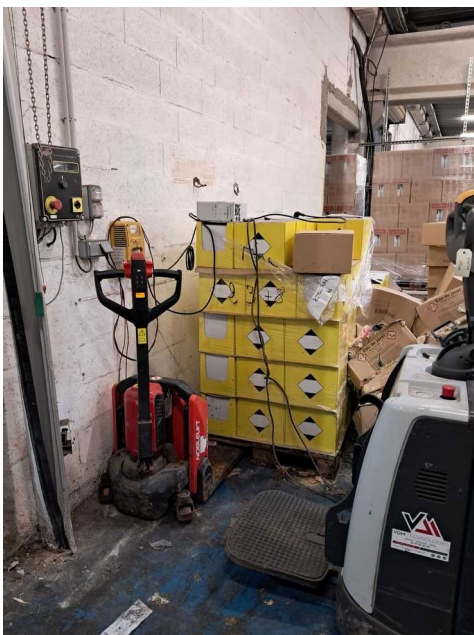
Zone de charge dans le bâtiment de production (boîtier de charge posé sur un carton)

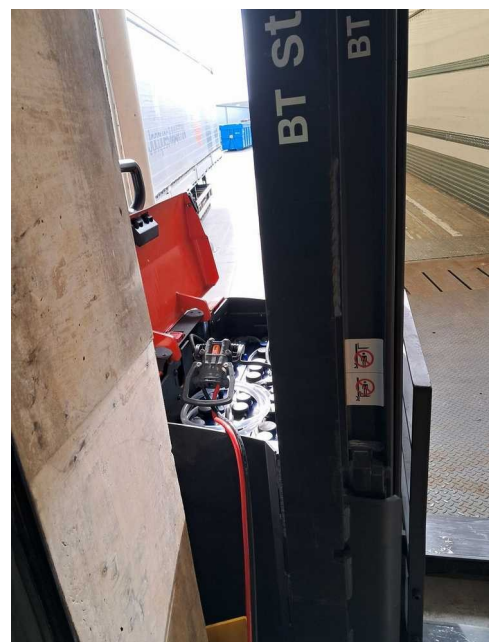
Zone charge au niveau du quai de chargement du bâtiment « produits finis » côté extérieur
