Rapport de l'Inspection des installations classées

Visite d'inspection du 17/10/2024

TRADEBE SOLVANTS SERVICES

Références : 20241112-RAP-DAEN1043

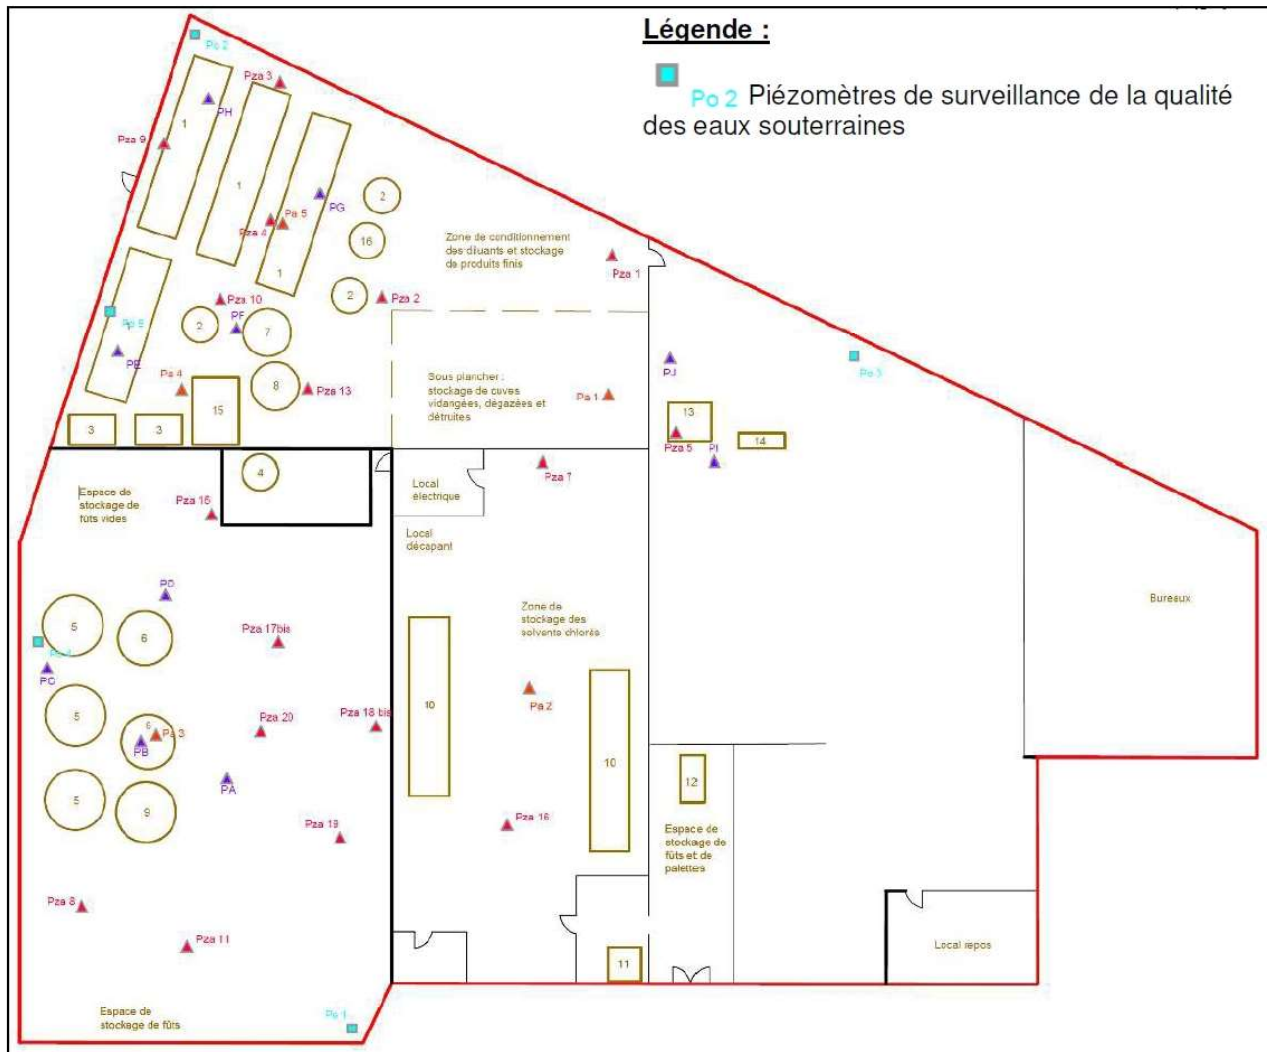
Implantation des piézomètres dans le site

Les ouvrages Po1, Po2 et Po3 n'ont pas été trouvés. **Toute trace visuelle de leur existence a disparu.**

Le piézomètre Po5 se trouvait bien situé dans la zone d'excavation de matériaux toujours béante, effectuée dans le cadre des travaux de dépollution, il n'est pas visible.

Il est constaté que le piézomètre Po4 a été bouché.

Ainsi, en l'espace de 5 ans, il n'est visuellement plus possible de distinguer l'implantation des piézomètres Po1, Po2 et Po3 (voir plan d'implantation ci-dessous).
