## **Rapport de l'Inspection des installations classées**

Visite d'inspection du 27/09/2022

#### **SINTERTECH**

Références : 2022-Is077SSP  
Code AIOT : 0006103050

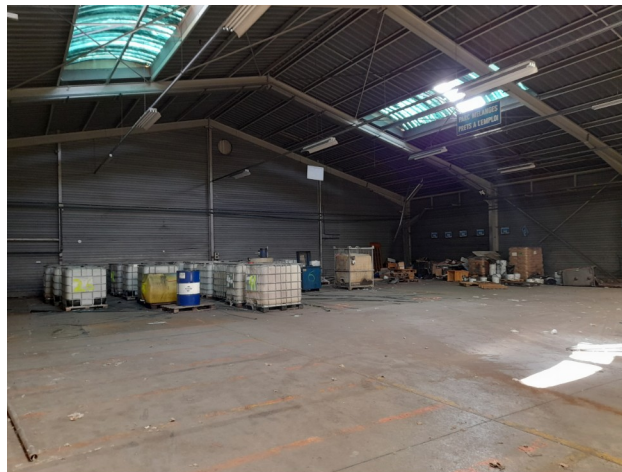
- Un bidon plein non étiqueté de produit non identifié (Photo n°24)
- 2 GRV vides souillés (Photo n°25)
- Une cuve d'huiles potentiellement pleine et un bidon contenant de l'huile dans le local compresseur (Photo n°26)
- À l'extérieur, à l'ouest du bâtiment 2F :
  - 4 GRV non étiquetés (Photo n°27)
- À l'extérieur, à l'est du bâtiment 1F :
  - 2 caniveaux contenant des eaux irisées (Photo n°28)
  - Une fosse avec présence de boues au fond (Photo n°29)
- Dans le bâtiment 2E :
  - Un stockage de poudres métalliques en sacs et en bidons (Photo n°30)
  - Une dizaine de pots de peinture dans un sac (Photo n°30)
  - 20 GRV et 4 fûts d'huiles vides mais souillés qui se trouvaient initialement dans le bâtiment 1C avant leur pompage

GRV et fûts d'huiles dans le bâtiment 2E (initialement dans le bâtiment 1C)

**Proposition de suites :** Travaux d'office
