Rapport de l'Inspection des installations classées

Visite d'inspection du 03/07/2024

CCI NORD-ISERE

Références : 2024-Is054TN2

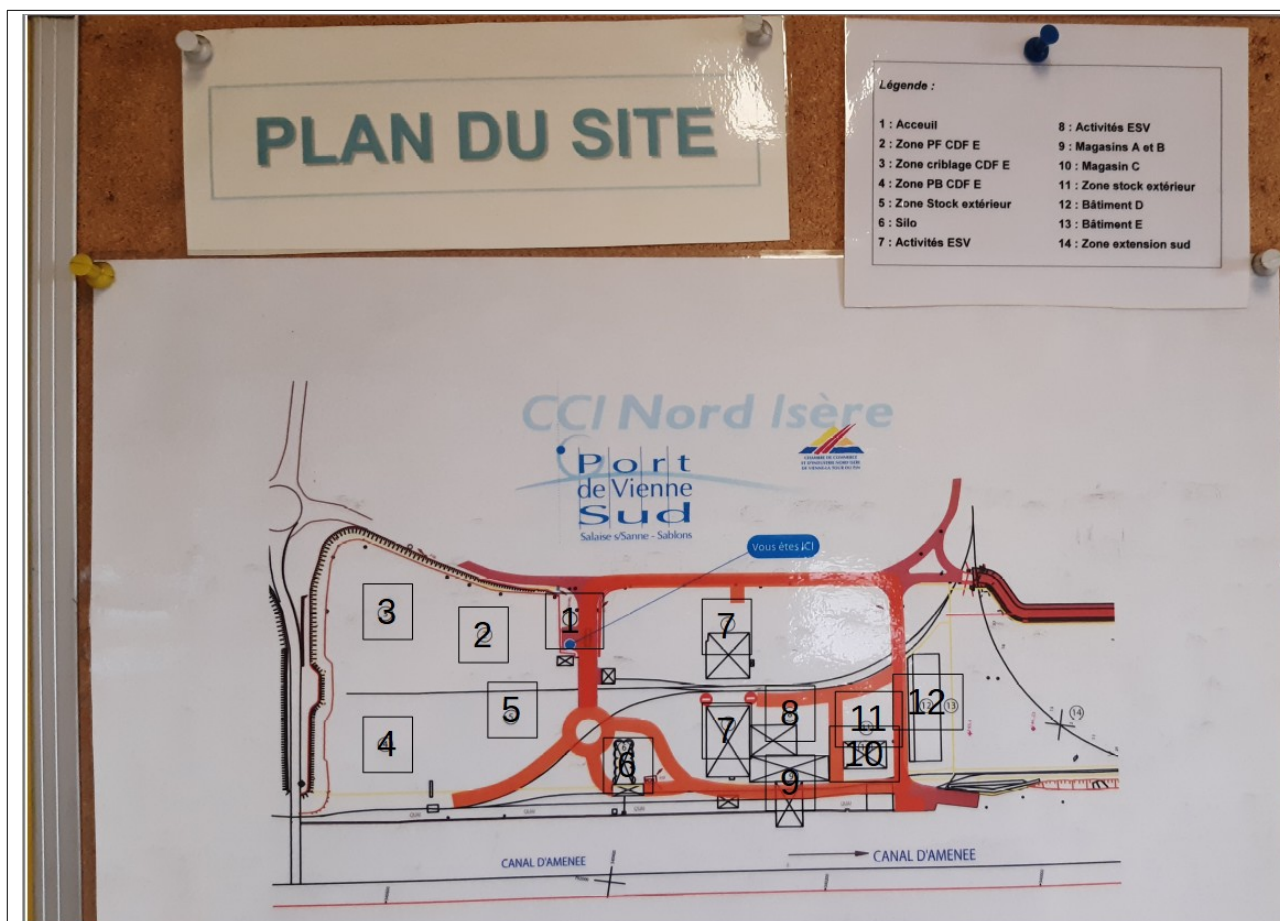
125 000 tonnes de charbon ont transité sur le site au cours de l'année 2019. L'inspection a constaté que le volume de charbon stocké à l'air libre se limitait à 291 tonnes lors de l'inspection (3 tas de qualités variables, stockés sur une couche de charbon nivelée) et se situait au nord du site (point 2 sur le plan ci-dessous). La diminution de cette activité est notamment due au fait que le principal destinataire de ce charbon, un industriel, a changé ces process et n'utilise plus de charbon.

Il existe encore une activité de criblage de charbon sur le site mais les machines fixes ont été démantelées et remplacées par une cribreuse mobile d'une puissance moindre. Cette dernière se situe à proximité du stock de charbon à l'extrémité nord du site, sur le point 3 du plan.

Le site exerce encore une activité de stockage et de transit de déchets de pneumatiques ; ces derniers sont évacués par barge une fois par mois. Le stock était de 339 tonnes le jour de l'inspection, soit environ 283 m³. Le stock se situait à proximité du point 5 représenté sur le plan. Le stock est à l'air libre.

L'inspection a aussi constaté la présence d'un stock de déchets de carton dans le bâtiment situé le long du quai et qui avoisine l'auvent (point 9 du plan). L'inspection a également constaté la présence d'un stock de balles de déchets de plastique dans une partie de l'entrepôt où sont stockés les carbonates à l'extrémité sud du site (point 12 du plan).

Le bois stocké sur le site l'est à plusieurs endroits. Cette activité a fait l'objet d'une déclaration le 2 juin 2023. Une partie est stockée à l'air libre au point 5 représenté sur le plan, distinctement du stock de déchets de pneumatiques et conformément au lieu de stockage désigné dans la déclaration du 2 juin 2023. Des rondins de bois étaient également stockés sur le site, le long du quai au niveau du point 10 sur le plan ; cette activité n'a jamais été déclarée au préfet.

Le site exerce également une activité de stockage et de transit de matériaux pulvérulents et non pulvérulents dans des entrepôts fermés (point 10 et 12 sur le plan). Le jour de l'inspection, 2226 tonnes d'alumines (soit 560 m³) et 1460 tonnes de carbonates (soit 584 m³) étaient stockées . Les volumes stockés n'atteignaient pas les seuils de déclarations associées aux rubriques ICPE n° 2516 et 2517.

L'exploitant confirmera à l'inspection, **dans un délai d'un mois**, les situations administratives des sites proposées ci-dessous.

Sous le n° d'AIOT 1000400046, (point n°6 sur le plan) l'activité suivante est exercée :

Sous le n° d'AIOT 0006103182, (points n°2, 3, 4 et 5 sur le plan) les activités suivantes sont exercées :

Enfin, l'exploitant transmettra **dans un délai d'un mois** un tableau relatant les activités exercées dans la partie sud du site, incluant a minima le stockage de bois, de produits minéraux pulvérulents, de produits minéraux non pulvérulents, de transit de déchets de plastiques et cartons.
