## **Rapport de l'Inspection des installations classées**

Visite d'inspection du 27/03/2024

**AUBERT ET DUVAL**

Références : P4S-24-54  
Code AIOT : 0006103348

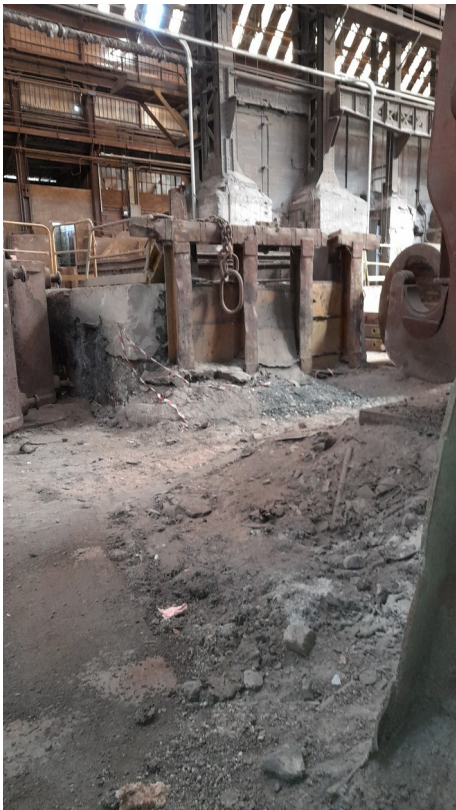
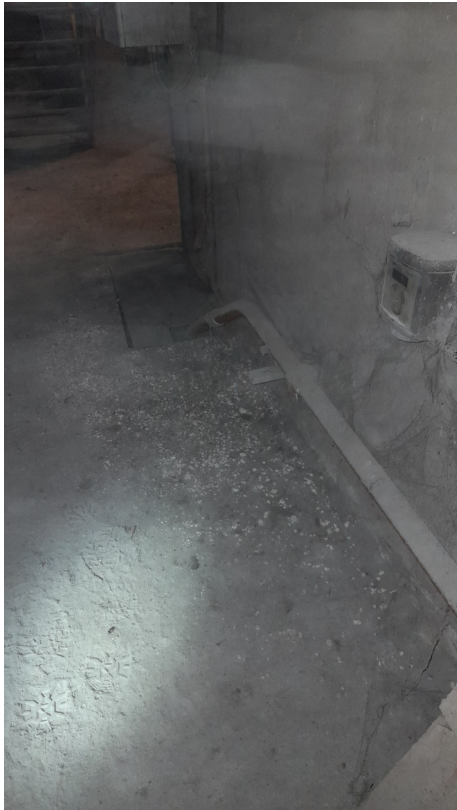
N° 1 : Arrêté Préfectoral du 05/03/1993

<b>Référence réglementaire :</b> Arrêté Préfectoral du 05/03/1993, article 2-5
<b>Thème(s) :</b> Risques chroniques, Propreté et évacuation des poussières et matières dangereuses ou polluantes
<b>Prescription contrôlée :</b> Tous les déchets produits par l'établissement devront être éliminés dans des conditions propres à garantir la protection de l'environnement. [...] Dans l'attente de leur élimination toutes précautions (fréquence d'enlèvement, aires étanches,...) seront prises pour que les dépôts de déchets ne soient pas à l'origine d'un danger ou d'une gêne pour le voisinage, notamment par des odeurs ou d'une pollution des eaux superficielles ou souterraines.
<b>Constats :</b> Les locaux ex-acierie ont été visités. De nombreuses accumulations de poussières d'origines inconnues sont présentes.

<b>Demande à formuler à l'exploitant à la suite du constat :</b>  <b>Action corrective 1 :</b> L'exploitant présente sous un mois à l'inspection les actions correctives qu'il engage pour garantir la propreté du bâtiment ex-acierie dans la durée.

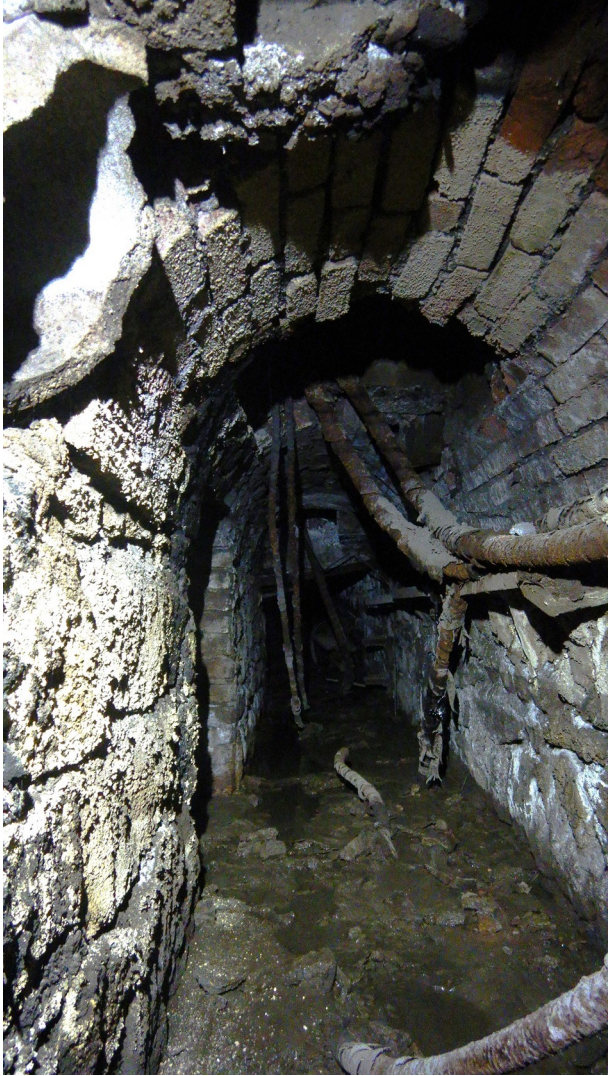
**N° 4 : Rapport d'inspection du 30/05/2023**

<b>Référence réglementaire :</b> Autre du 30/05/2023, article point contrôle 9	
<b>Thème(s) :</b> Risques accidentels, Mise en sécurité du site	
<b>Prescription contrôlée :</b> Mise en sécurité électrique du site	
<b>Constats :</b>  L'inspection de la galerie minière réalisée en décembre 2018 a montré l'existence de câbles électriques en mauvais état et en partie ennoyés dans une galerie secondaire sous le bâtiment ex-acière. L'exploitant confirme ne pas avoir entrepris d'action à la suite de ce constat. Un risque électrique est donc toujours présent. Ce risque est d'autant plus présent que des travaux de nettoyage et de sécurisation seront prochainement entrepris, ce qui nécessitera d'accéder aux galeries.  L'exploitant s'engage à réaliser les recherches nécessaires pour trouver l'origine des câbles et à supprimer tout risque électrique dans les galeries avant le début des travaux.  <div>Photographie CORDATA décembre 2018</div>

<b>Demande à formuler à l'exploitant à la suite du constat :</b>	
<b>Action corrective 4 :</b> L'exploitant sécurise sous 3 mois l'accès à la galerie minière (suppression du risque électrique).	
<b>Type de suites proposées :</b> Avec suites	
<b>Proposition de suites :</b> Demande d'action corrective	
<b>Proposition de délais :</b> 3 mois
