## **Rapport de l'Inspection des installations classées**

Visite d'inspection du 19/09/2022

#### **LAVARHONE**

Références : UDR-SSDAS-22--231-EM  
Code AIOT : 0006103948

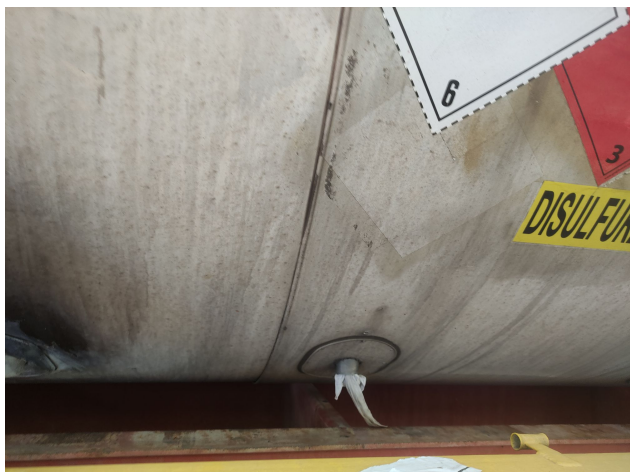
Chiffons placés dans les orifices de la citerne à son arrivée sur site (selon l'exploitant)

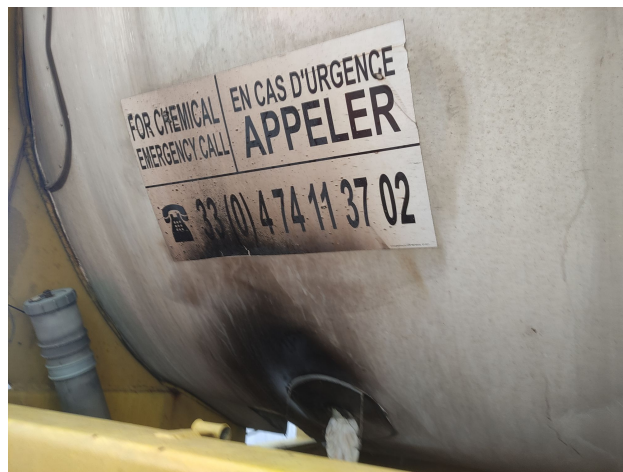
Orifice de par lequel l'incendie se serait propagé à l'intérieur de la citerne

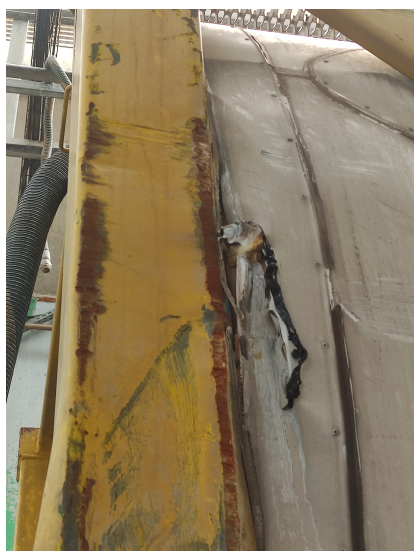
L'Inspection note que l'exploitant a constaté le mauvais état général de la citerne mais n'a pas procédé à davantage de contrôle sur cette dernière. L'Inspection note également les incohérences retranscrites dans le rapport d'incident concernant les actions, postérieures à l'incident, réalisées par des prestataires externes sur cette citerne (test d'étanchéité, mise sous azote, dépotage et déprussurisation), les faits indiqués par LAVARHONE à sa réception et oralement lors de l'Inspection (mauvais état de la citerne, potentielle fuite, pas d'étiquetage concernant la mise sous azote) et la réalité de l'incident (combustion de l'intérieur de la citerne durant 1h qui démontre que la citerne n'était pas vide). De plus, le rapport d'incident transmis par l'exploitant doit être actualisé avec les derniers éléments relevés par les pompiers et précisé concernant l'historique de cette citerne et les opérations antérieures réalisées par les différents prestataires.

Citerne dégradée avant l'incendie (selon l'exploitant)

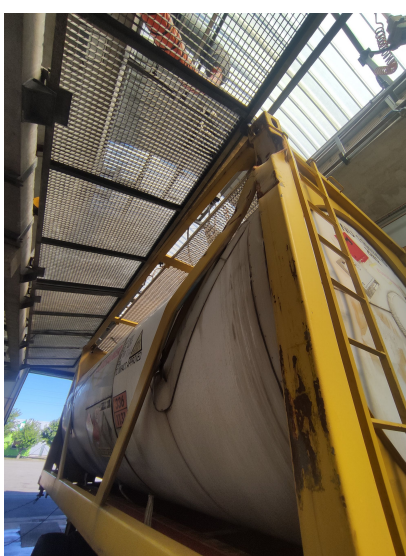
Citerne dégradée avant l'incendie (selon l'exploitant)

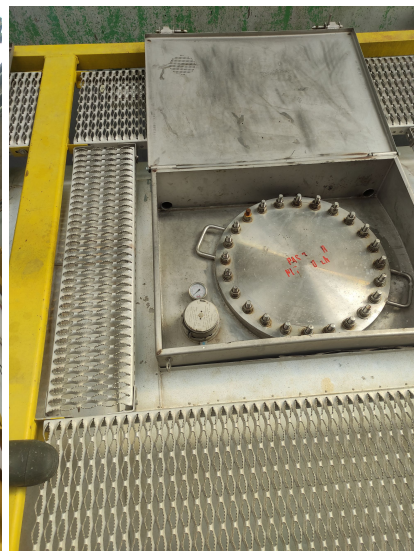
sous azote de la citerne. L'exploitant indique que la citerne étant boulonnée, il ne dispose d'aucun moyen permettant d'évaluer la quantité de produits restant à l'intérieur. Ce type de citerne implique un branchement et une injection de vapeur par le bas afin d'évacuer le produit restant. L'opérateur était positionné sur le pont au dessus de la citerne et a actionné la commande déclenchant l'injection de vapeur.

Partie haute de la citerne boulonnée

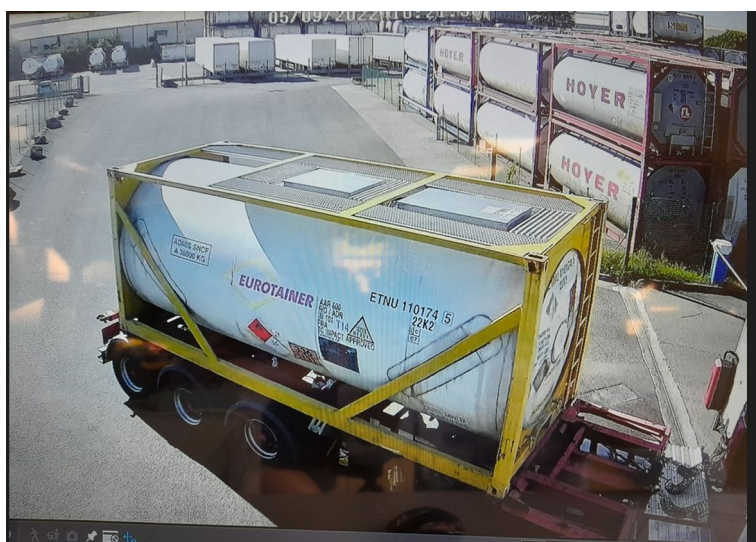
Photographie de la citerne à sa réception sur site (05/09/2022)
