Rapport de l'Inspection des installations classées

Visite d'inspection du 30/01/2023

ROBATEL INDUSTRIES

Références : UD-R-CTESSP-23-020-RP
Code AIOT : 0006103990

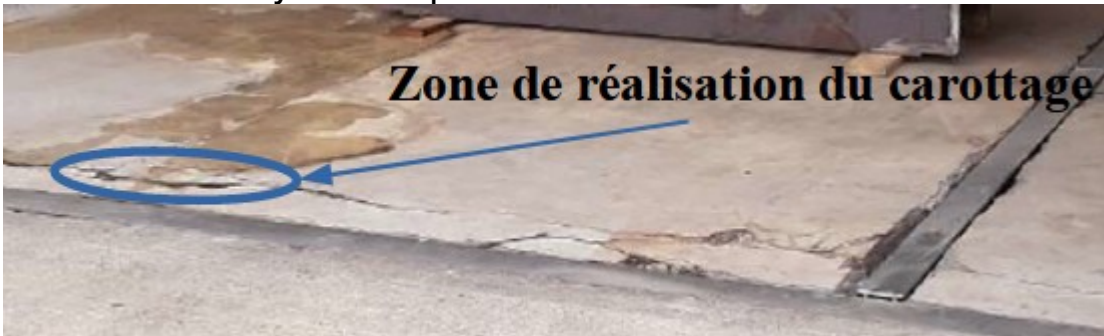
N° 10 : Etanchéité sol

Référence réglementaire : Arrêté Préfectoral du 14/02/2011, article 4.3.1
Thème(s) : Risques chroniques, Pollution sol
Point de contrôle déjà contrôlé : Sans Objet
<p>Prescription contrôlée : Le stockage et la manipulation de produits dangereux ou polluants, solides ou liquides (ou liquéfiés) sont effectués sur des aires étanches et aménagées pour la récupération des fuites éventuelles.</p> <p>Constats : Lors de la précédente visite, l'inspection avait demandé à l'exploitant de fournir les résultats d'un test d'étanchéité du sol du local de ressuage.</p> <p>Par courrier du 06/10/2021 l'exploitant a transmis le résultat d'un test d'étanchéité du sol du local de ressuage réalisé avec le déversement de 200l d'eau au sol et la pesée de l'eau récupérée via les canalisations, soit 182l. Ce test montre que 18 litres n'ont pas été récupéré.</p> <p>Lors de la présente visite, l'exploitant conclue que le sol est susceptible de ne pas être totalement étanche. A ce titre, il indique attendre la venue d'une entreprise spécialisée en résines afin qu'elle propose un devis pour la pose d'une nouvelle résine dans le local de ressuage.</p> <p>L'exploitant a transmis les FDS des deux produits dangereux qu'il utilise dans ce local. Il précise qu'il utilise la même nature de produit dans ce local depuis son origine.</p> <p>L'inspection estime nécessaire de procéder à une recherche de pollution du sol par les produits dangereux utilisés dans ce local.</p> <p>Demande : L'inspection demande à l'exploitant de procéder à une recherche de pollution des sols situés sous le local de ressuage. Pour cela, l'exploitant transmettra, sous 1 mois, à l'inspection une proposition de liste des substances à analyser en fonction des produits utilisés par le passé et aujourd'hui dans ce local, ainsi que les profondeurs de prélèvement des échantillons. Puis sous 3 mois après accord de l'inspection sur la liste des substances à analyser aux différentes profondeurs, l'exploitant réalisera un carottage au niveau de la fissure signalée sur la photo ci-dessous et réalisera les analyses de sols prévues.</p>

Type de suites proposées : Avec suites
Proposition de suites : Lettre de suite préfectorale
Proposition de délais : 1 mois puis 3 mois
