## **Rapport de l'Inspection des installations classées**

Visite d'inspection du 20/10/2022

#### **EUREC**

Références : UD-R-SSDAS-22-278-LL  
Code AIOT : 0006104066

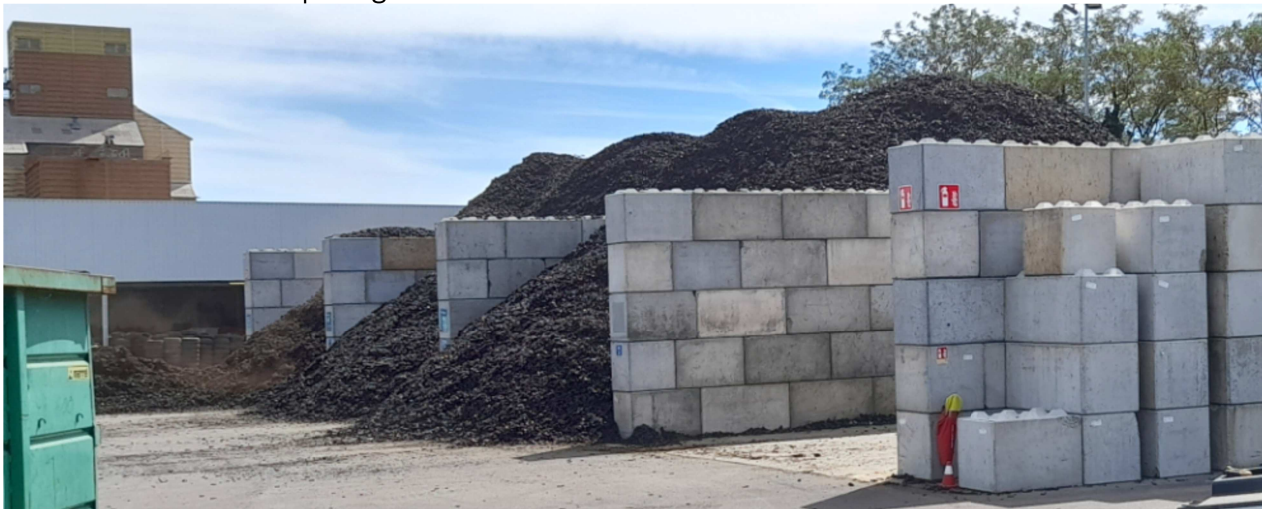
<b>Constats :</b> L'arrêté préfectoral limite entre 2 et 4 m les hauteurs de déchets de pneus et broyats sur ce site, stock par stock. La visite a permis de constater que plusieurs alvéoles dépassent en milieu ou fond de casier les hauteurs maximum de 4m : les 4 nouveaux box au sud-est sur l'extension (broyats), la zone centrale au sud des bureaux (broyats Aliapur), la zone nord-ouest (pneus de PL et génie civils), le box au sud le long du convoyeur de transport des pneus. La présence de casiers n'empêche pas le non-cloisonnement / débordement d'une alvéole dans sa voisine, qui concerne l'ensemble des stockages du site EUREC quelque soit le type et la hauteur des cloisonnements en place.  En zone centrale (1er stock extérieur au sud des bureaux, site initial), les alvéoles de broyats ne forment qu'un seul et unique tas. Les séparations internes ne sont pas REI 120. L'étude de dangers de 2016 se base sur une hauteur du cloisonnement de 2,5m et la hauteur des tas est de 3 m pour cette zone. La modélisation des flux thermiques est faite sur la base de 1980 m <sup>3</sup> de broyats. Dans le cas précis de cette zone, le stock le jour de la visite dépasse 4 m au niveau central et déborde à l'ouest sur la plate-forme. Ainsi le volume stocké dépasse la quantité modélisée en 2016 et l'absence d'effets dominos n'est plus démontrée. Ce surstock avait déjà été constaté en visite inopinée le 30/06/2021.

En zone sud-ouest, sur l'extension réalisée en 2021, les alvéoles sont faites en bloc-beton REI 120. L'étude de dangers modélise un incendie généralisé de 1440 m<sup>3</sup> stockés dans les 4 nouvelles alvéoles considérées comme une seule alvéole pour estimer le risque d'effets dominos. La hauteur modélisée de déchets est de 3m. La hauteur constatée lors de la visite est supérieure à 4 m en fond de casier et au sommet du dôme de déchets. Un passage à proximité du site, le 24 août 2022 a permis à l'Inspection de constater un fort dépassement au-delà de 4m et de ce fait, un volume total supérieur à celui modélisé. Pour information, la notice du fabricant des blocs recommande une hauteur de déchets inférieure à 160 cm de la limite supérieure des blocs, pour respecter un REI 240 et surtout éviter le passage du feu d'une alvéole à sa voisine.

Photo prise le 24/08/2022. Hauteur du mur en blocs : 4m.

le site (effets thermiques, fumées et quantités d'eau d'extinction supérieures à celles modélisées), l'Inspection propose au Préfet de mettre en demeure l'exploitant de respecter l'article 8.2.4 de son AP, dans un délai de 2 mois, au titre de l'article L171-8 du code de l'environnement.
<b>Type de suites proposées :</b> Avec suites
<b>Proposition de suites :</b> Mise en demeure, respect de prescription
<b>Proposition de délais :</b> 2 mois

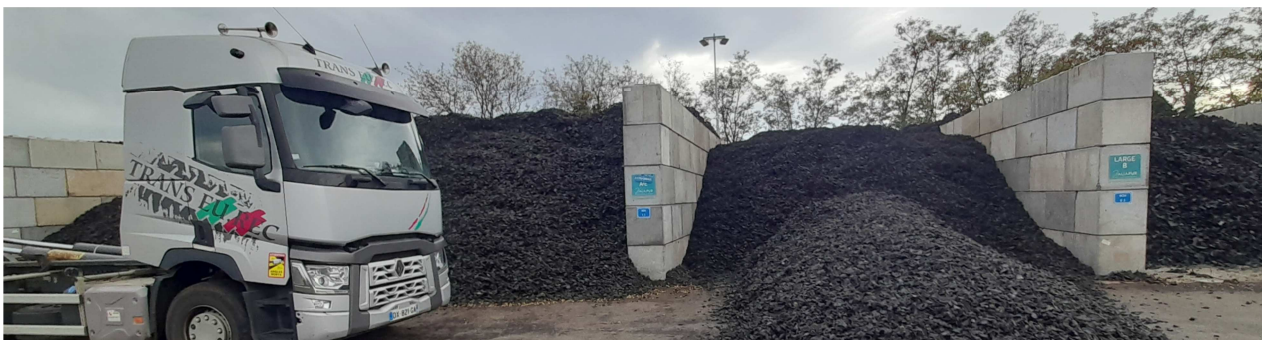
Photo du 20/10/2022

Le tableau de suivi quotidien de l'exploitant n'indique aucun seuil d'alerte, ni en hauteur, ni en m<sup>3</sup>, que ce soit au niveau global du site ou zone par zone. L'exploitant reconnaît ne pas disposer ou mettre en œuvre des moyens de contrôle interne afin de faire respecter la hauteur maximale de 4m à ses conducteurs d'engin.
