Rapport de l'Inspection des installations classées

Visite d'inspection du 26/05/2023

ELM

Références : **UDR-SSDAS-23-79- FG**

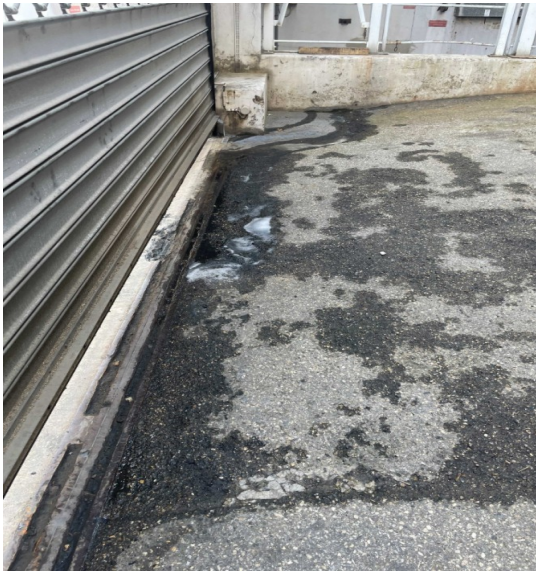
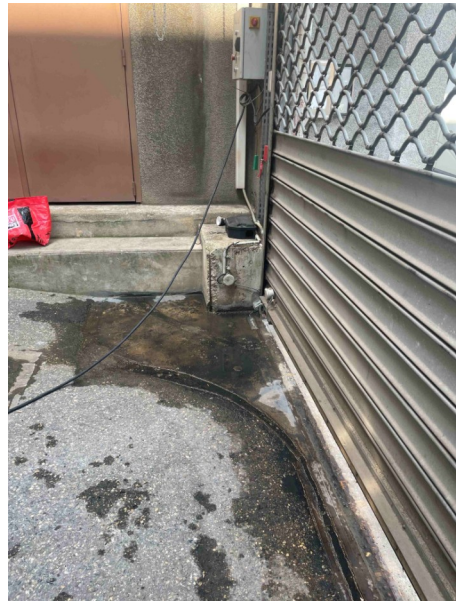
- lors de la visite, il a été constaté que les sols étaient légèrement humide avec la présence de quelques flaques résiduelles. Il n'est pas exclu, compte tenu de la configuration du site, de l'emplacement de la zone incendiée et malgré la technique d'intervention des pompiers qui a limité l'utilisation de l'eau au maximum (pour ne pas surcharger les planchers de l'immeuble tertiaire) que des eaux d'extinctions incendie se soient déversées dans les regards du réseau du grand Lyon. **L'exploitant informera le Grand Lyon d'un déversement potentiel des eaux d'extinction incendie au réseau. L'exploitant procèdera à des prélèvements / analyses des eaux de forage présents à proximité de la zone incendiée afin de vérifier l'absence d'impact sur la nappe. Pour la sélection des substances, il s'appuiera sur le guide INERIS :**

Traces humidité (rampe d'accès de la cour intérieur située Cours Lafayette) 26/05/23

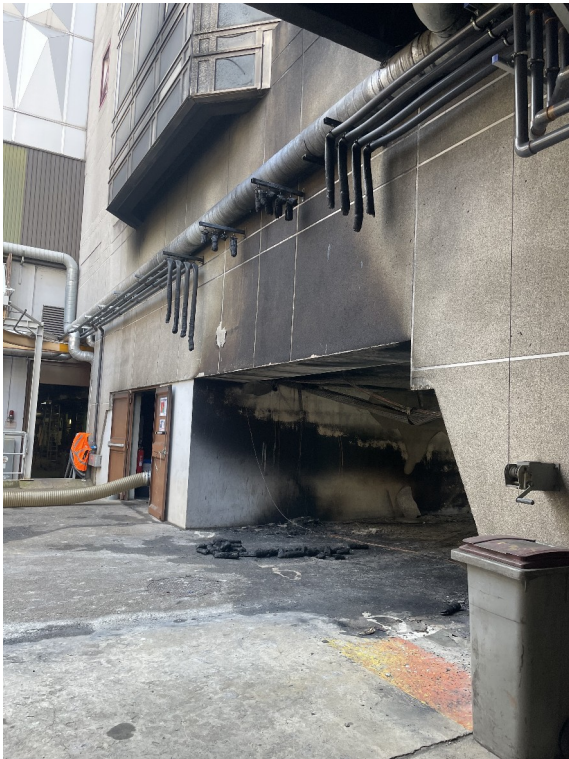
- Les tuyauteries en plastique permettant le dépôtage des produits de traitement de l'eau lors des livraisons (acide sulfurique, hypochlorite de sodium...) et circulant sur un mur de la cour intérieure à proximité de la zone incendiée ont fondu. **L'exploitant doit poursuivre ses investigations sur ce point et procéder à la remise en état et des tests de ces tuyauteries/pompes éventuellement associées avant de mettre les installations associées en service, et/ou prévoir des mesures alternatives.**

Vu du local incendié depuis la cour intérieur
+ tuyauteries fondues le long de la façade
26/05/23

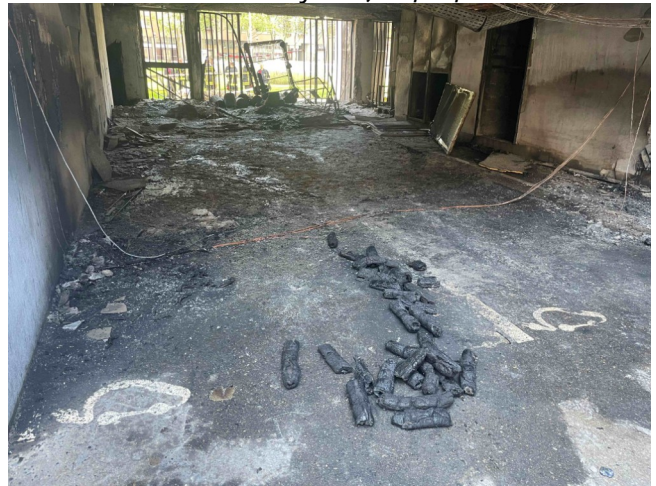
Vu de l'Intérieur du local incendié 26/05/23

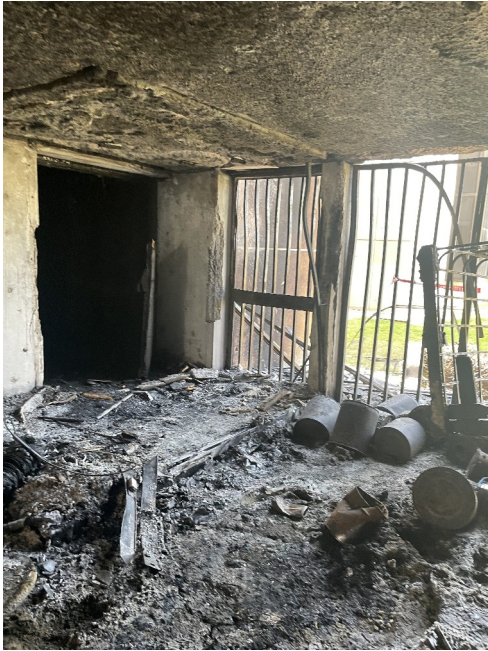
Intérieur du local 26/05/23

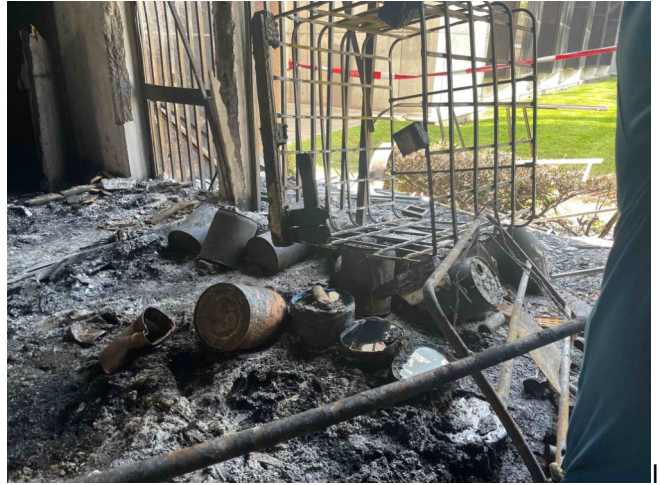
Intérieur du local 26/05/23

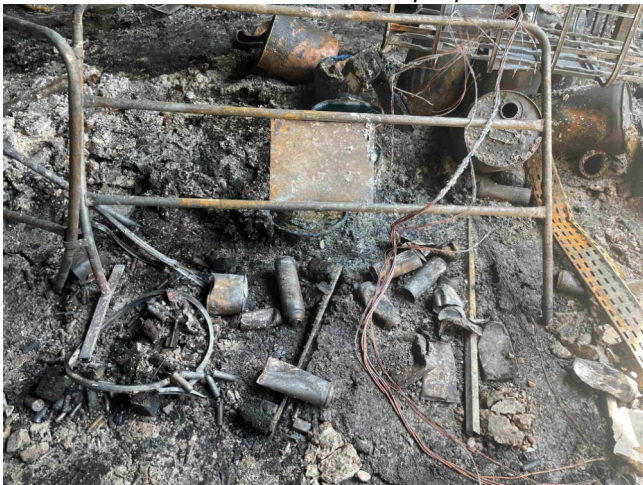
- Les déchets incendiés correspondent à 2 IBC d'eau de javel vide, environ 20 bidons d'huile (de 25 l chacun environ) souillés vides, quelques bombes d'aérosols vides (type dégrippants), 1 bonbonne restante de fluide frigorigène environ 30 l, quelques batteries de portes lampes.
- Des câbles électriques ont été incendiés.
- Un local contenant un transformateur sec (pour alimenter 2 chargeurs de véhicules électriques) et 2 locaux comportant les débouchés de 2 issues de secours respectivement du bâtiment Laser et du local des cuves enterrées de fioul ont été impactés par l'incendie.
- Les 2 bornes de recharges de véhicules électriques implantés dans la zone incendiée sont hors service (les 2 véhicules électriques n'étaient pas stationnés en vue d'effectuer une recharge lors de l'incendie) .

Intérieur du local (restes de fûts, aérosols)
26/05/23

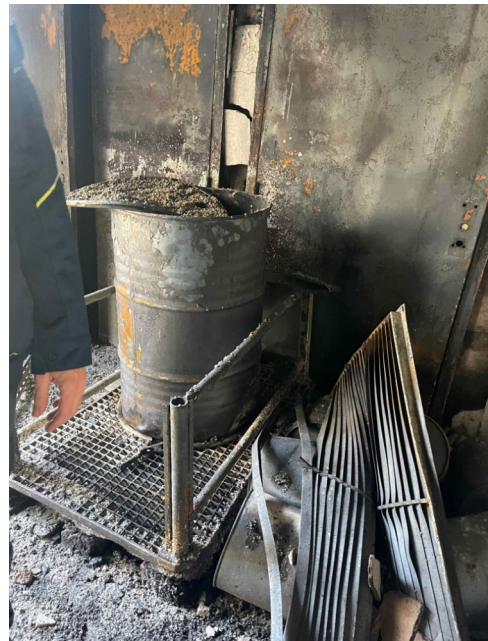
Intérieur du local 26/05/23

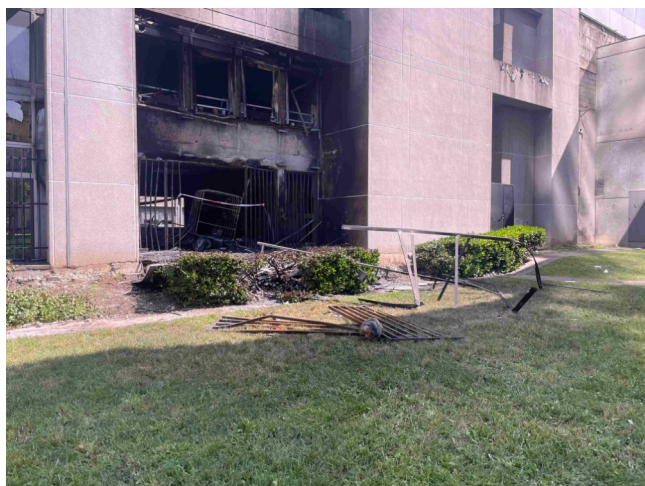
Débris projetés (Vue depuis Esplanade Rue Bonnel) 26/05/23

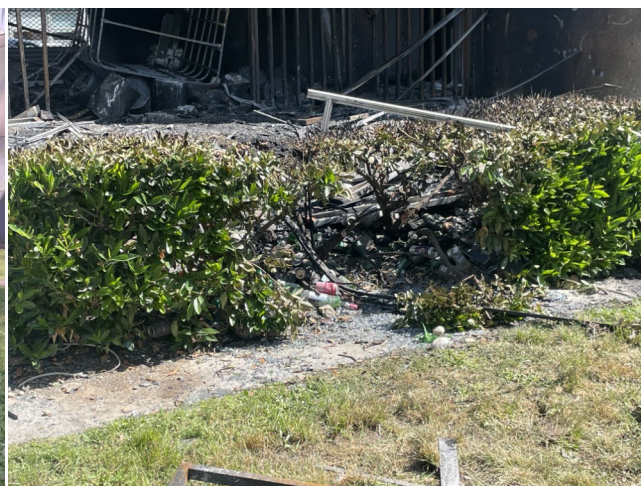
Haie consommée avec présence déchets de bouteilles 26/05/23

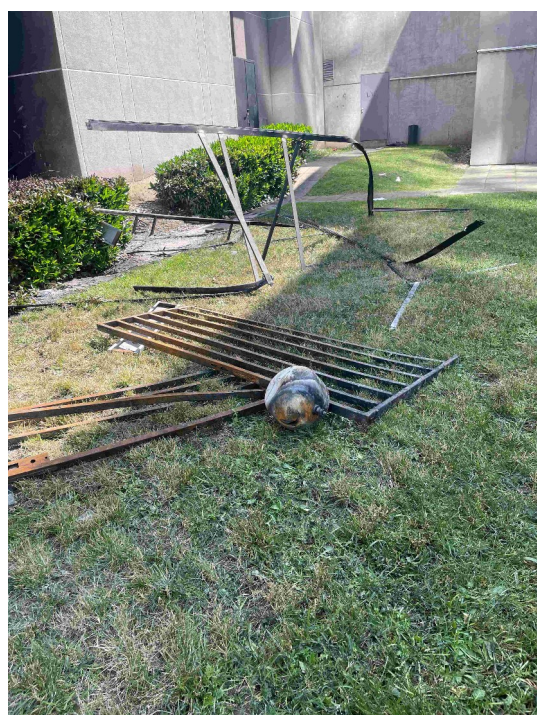
- Une partie de la grille à barreaux métalliques a été projetée à une distance d'environ 10 m. A proximité immédiate a été retrouvée une bonbonne de gaz d'environ 30 l (**a priori de fluide frigorigène, à confirmer par l'exploitant et si celle-ci était vide ou pleine**).

Grille et bonbonne gaz projetée à l'extérieur du local (Vue depuis esplanade rue Bonnel)

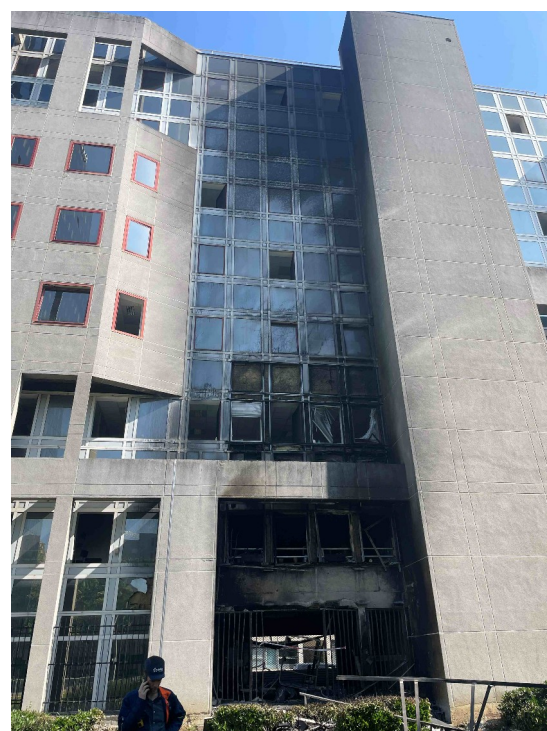
- Le R+1 de l'immeuble de bureaux LASER (cafétéria) qui surplombe la zone déchet incendiée est également endommagé. Selon les informations recueillies lors de la visite auprès de l'exploitant, les étages supérieurs de l'immeuble Laser sembleraient moins affectés, ils présentent cependant une façade noircie (étages 2 à 6). L'immeuble LASER est une copropriété construite dans les années 1980 dont 5% appartient à la Métropole de Lyon qui dispose de locaux techniques en RDC de l'immeuble et de la chaufferie/installations de froid). La centrale de production de chaleur et de froid date des années 70.

Facade immeuble le Laser (Vue depuis esplanade côté rue Bonnel)

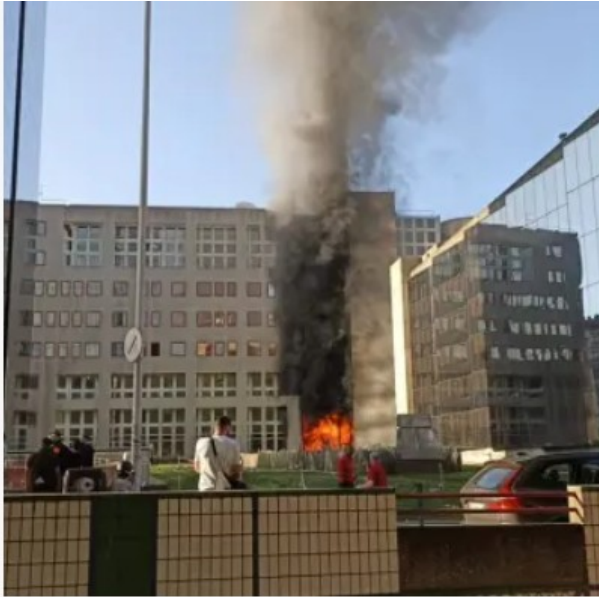
Incendie (Vue depuis esplanade rue Bonnel)
Source France 3 Régions 26/05/23

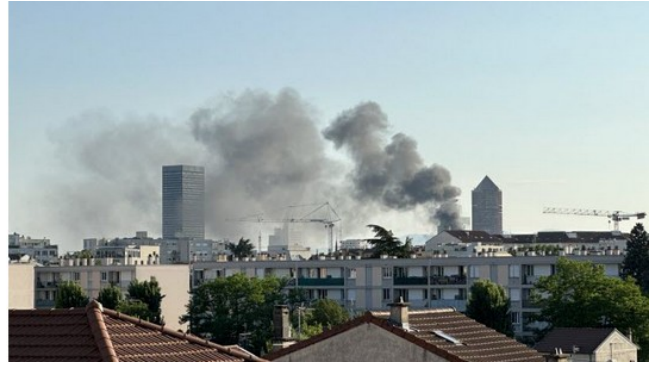
- l'incendie a donné lieu à des fumées importantes noires qui se sont élevées en hauteur et se sont dispersées en direction de l'Est. **L'exploitant a pris l'attache d'ATMO afin de vérifier l'absence de signal détecté aux stations de mesures en lien avec l'incendie.**

Panache fumée lors de l'incendie Source Le Progrès
26/05/23
