Rapport de l'Inspection des installations classées

Visite d'inspection du 06 juillet 2023

AXIA

Inspection du 06 juillet 2023

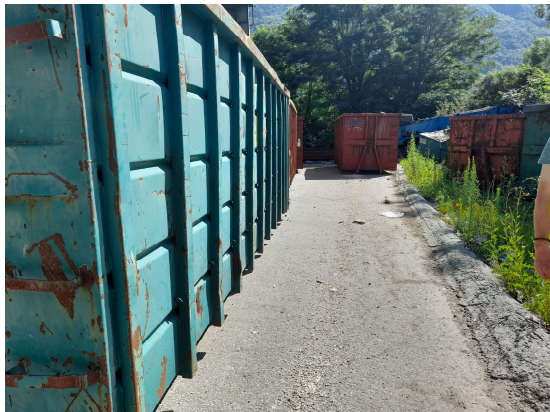
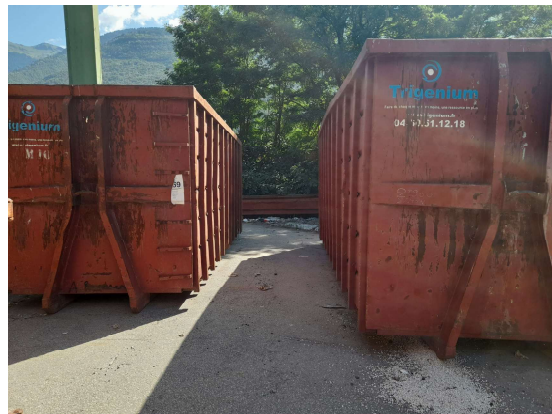
Référence réglementaire : Arrêté Préfectoral du 01/10/2015, article 6.3.4
Thème(s) : Risques accidentels, Voie engin
<p>Prescription contrôlée :</p> <p>Les bâtiments et stockages extérieurs sont facilement accessibles aux services d'incendie et de secours, qui doivent pouvoir faire évoluer sans difficulté leurs engins. En particulier, une voie engin sera aménagée et accessible en permanence...</p> <p>Les voies de circulation sont aménagées et entretenues pour permettre à tout moment l'évolution sans difficulté de ces services.</p>
<p>Constats : Lors de la visite des installations, il est relevé la présence de quatre bennes disposées dans l'angle sud-est de la voie d'engin longeant le hangar de stockage des déchets non dangereux, bloquant ainsi la voie de circulation.</p>
Proposition de l'inspection : L'exploitant doit sous 24 heures, rétablir la voie de circulation autour du hangar de stockage des déchets non dangereux selon les dispositions de l'article 6.3.4 de

Présence de bennes sur la voie d'engin

l'arrêté préfectoral du 1er octobre 2015.
Type de suites proposées : Avec suites
Proposition de suites : Mise en demeure, respect de prescription
Proposition de délais : 1 jour

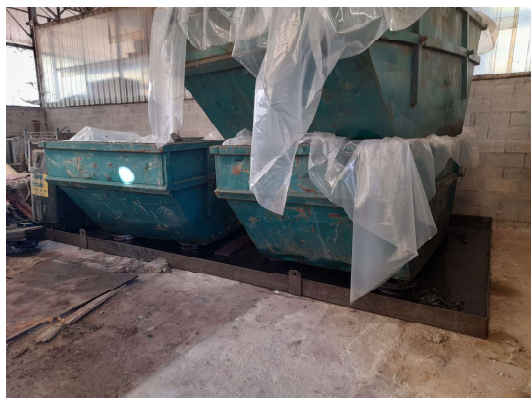
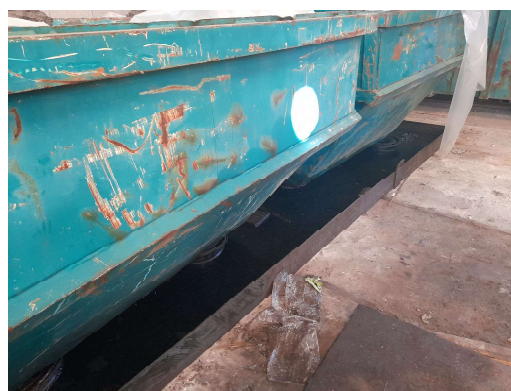
pluviales susceptibles de s'y être accumulées.
Constats : Il est constaté la présence d'huiles dans la rétention des bennes situées au font de l'atelier de dépollution des VHU (Cf annexe). L'exploitant déclare que cette rétention est vidée annuellement. Au vu de la quantité importante de produit présent dans la rétention il convient de la vider plus régulièrement.
Proposition de l'inspection : L'exploitant doit sous une semaine vidanger et nettoyer la rétention disposée sous les bennes situées au font de l'atelier de dépollution des VHU. Par ailleurs, il doit s'assurer que les rétentions soient vidées régulièrement conformément aux dispositions de l'article 3.6.1 de l'arrêté préfectoral d'autorisation du 1 ^{er} octobre 2015.
Type de suites proposées : Avec suites
Proposition de suites : Mise en demeure, respect de prescription
Proposition de délais : 7 jours

Rétention bennes - local dépollution des VHU

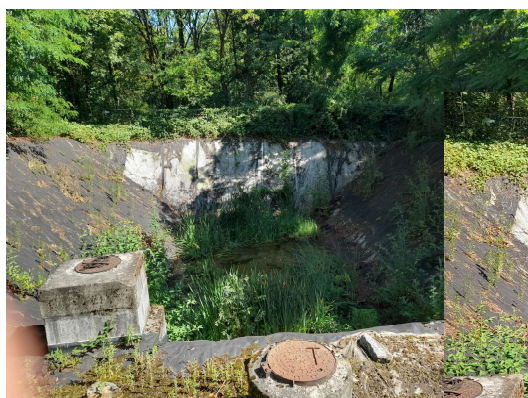
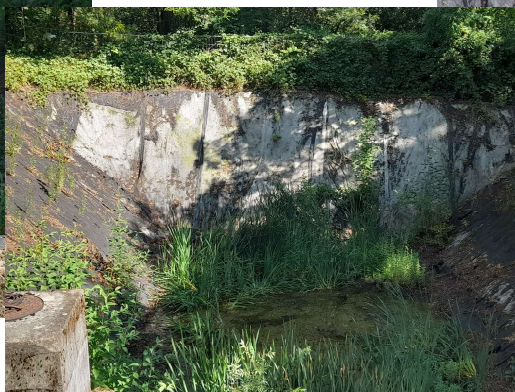
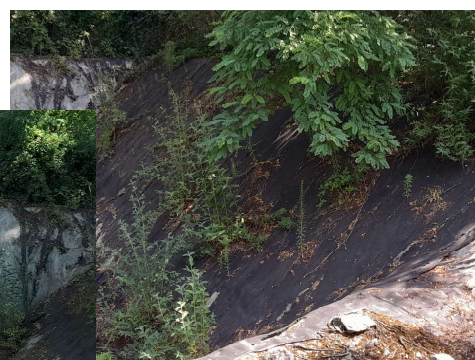
Référence réglementaire : Arrêté Préfectoral du 01/10/2015, article 3.3.3
Thème(s) : Risques accidentels, Bassin de rétention
<p>Prescription contrôlée :</p> <p>L'établissement est doté d'un bassin de confinement des eaux d'extinction d'incendie présentant à tout moment un volume disponible de 300 m³.</p>
<p>Constats : L'exploitant nous a conduit sur la partie du site d'implantation du bassin de rétention. Le fond du bassin est couvert de végétation et la bâche d'étanchéité recouvrant l'ouvrage présente des usures qui montrent la toile de support non couverte de matière étanche. Par ailleurs des végétaux poussent sur les flancs de la rétention (Cf annexe). Ces éléments démontrent que les parois du bassin de rétention ne sont plus étanches.</p>
<p>Proposition de l'inspection : L'exploitant doit sous un délai de trois mois, nettoyer et curer le bassin de rétention des eaux d'extinction incendie en retirant notamment la végétation présente et s'assurer de l'étanchéité de cet ouvrage.</p>

Bassin de rétention des eaux d'extinction d'un incendie

Type de suites proposées : Avec suites
Proposition de suites : Mise en demeure, respect de prescription
Proposition de délais : 3 mois

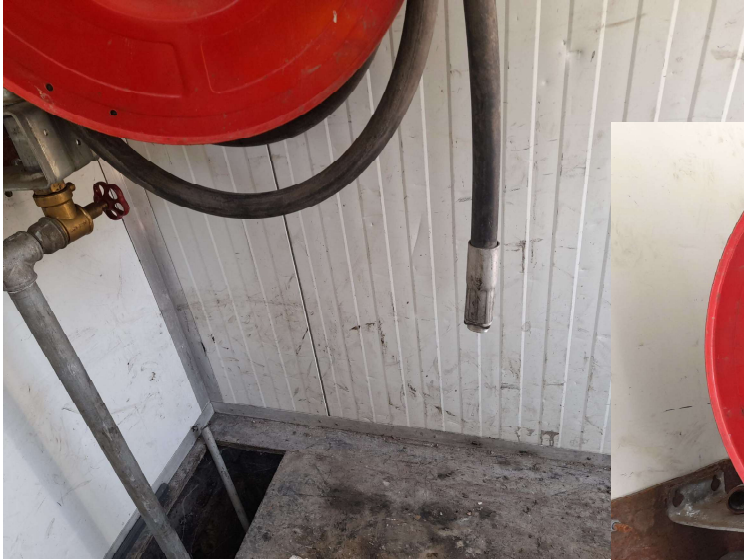
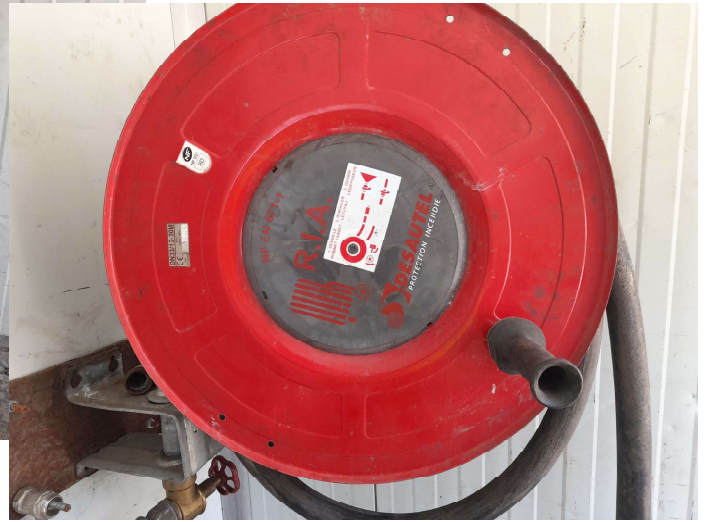
Référence réglementaire : Arrêté Préfectoral du 01/10/2015, article 6.5.3
Thème(s) : Risques accidentels, Entretien des matériels de sécurité
<p>Prescription contrôlée :</p> <p>L'exploitant assure la maintenance et l'entretien des matériels de sécurité, de détection et de lutte contre l'incendie conformément aux référentiels en vigueur.</p> <p>Ces vérifications sont consignées sur un registre mentionnant également les suites données, et adjoint au dossier 'installations classées' prévu à l'Article 1.5.11.</p>
<p>Constats : L'exploitant a présenté les rapports de vérification des extincteurs du site, la dernière intervention date du 18 avril 2023. Toutefois, il n'a pas été démontré l'entretien et la maintenance des RIA installés sur le site.</p> <p>Lors de la visite des installations, il est relevé qu'aucun marquage attestant du contrôle des RIA est apposé sur les équipements. De plus, le RIA situé à proximité du bâtiment de traitement des VHU est hors d'usage, la lance étant cassée (Cf. photo).</p>

RIA hors service

Proposition de l'inspection : L'exploitant doit sous un délai excédant pas un mois, mettre en conformité le RIA situé à proximité du bâtiment de traitement des VHU et, sous un délai de trois mois, réaliser le contrôle de tous les RIA implantés sur le site par un organisme agréé. Ce contrôle sera à programmer annuellement.
Type de suites proposées : Avec suites
Proposition de suites : Mise en demeure, respect de prescription
Proposition de délais : 1 mois
