Rapport de l'Inspection des installations classées

Visite d'inspection du 10/05/2023

POUDRES HERMILLON SA

Références : 20230510-RAP-InspectionPoudresHermillon-V1
Code AIOT : 0006104410

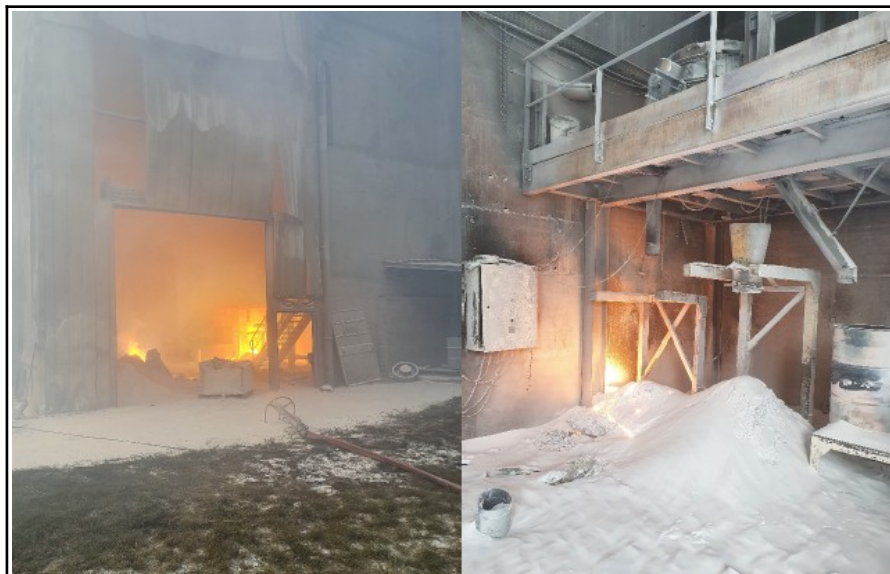
Pour rappel : une explosion suivie d'un incendie (voir photo ci-dessous) a détruit partiellement l'atelier dit "ULT" blessant gravement un opérateur.

Explosion du 17 juin 2022

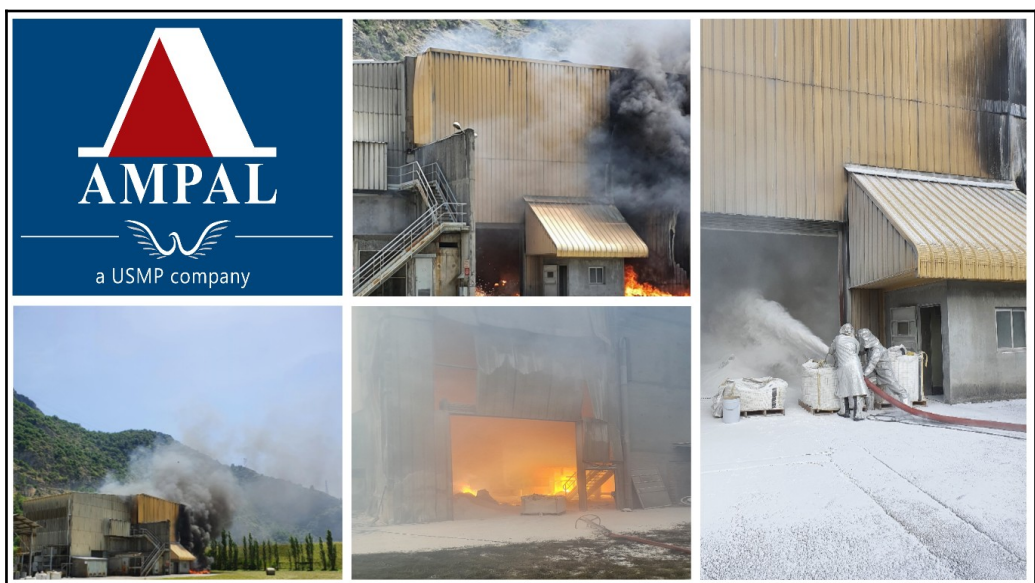
Incendie de juin 2022
