## **Rapport de l'Inspection des installations classées**

Visite d'inspection du 08/04/2026

#### **MSSA S.A.S.**

Références : [20260408-RAP-InspectionMSSA-ExploisonFut\\_PRA](#)  
Code AIOT : 0006104473

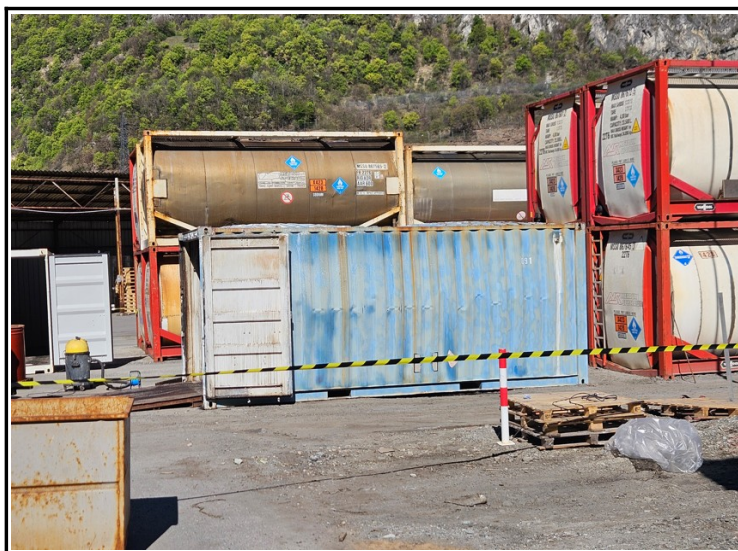
Le 6 avril 2026, à 01h45, une réaction chimique s'est produite à l'intérieur du container **2091**, situé sur le parc à containers de sodium (Na) et de lithium (Li) de l'usine MSSA à Saint-Marcel. Ce container, datant de 2007 et contenant environ une centaine de fûts de résidus de sodium, était empilé en hauteur sur un autre container.

L'origine la plus probable de cet incident est une infiltration d'eau due à la corrosion du toit du container, favorisée par un orage survenu dans la nuit du 5 au 6 avril.

*Container déformé par l'explosion*

L'incident trouve son origine dans la dégradation du container 2091, dont le toit corrodé a permis une infiltration d'eau lors de l'orage du 6 avril. Cette eau a réagi avec les résidus de sodium, provoquant une réaction exothermique avec production d'hydrogène et des projections de soude. Bien que l'effet domino ait été écarté, au moins deux ou trois fûts ont été impliqués dans la réaction.

Suite à l'incident, MSSA a engagé plusieurs actions correctives. Le container 2091 a été descendu au sol, et les fûts non endommagés ont été transférés dans un container neuf. Les fûts les plus réactifs seront traités en priorité dans les trois semaines à venir, selon une procédure encadrée par les ESI. Cette procédure inclut une aspiration de la soude projetée, l'application de carbonate de sodium pour neutraliser les résidus, une phase de stabilisation de 24 heures, puis un brûlage contrôlé.

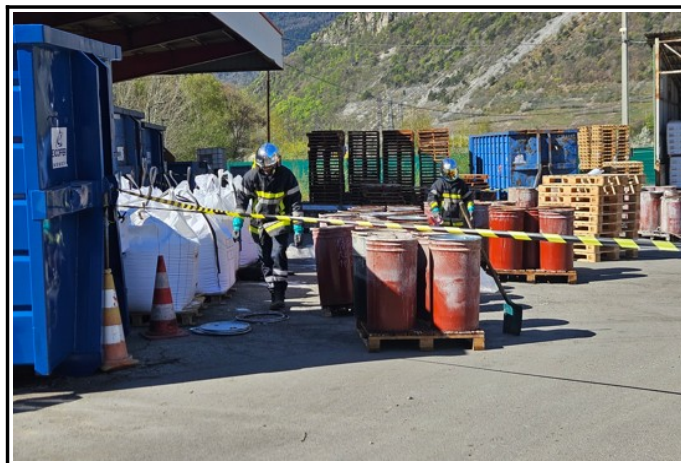
*Intervention des ESI*

La chronologie des interventions a montré une réaction rapide des équipes internes. Le cadre d'astreinte et les Équipers Seconde Intervention (ESI) ont été alertés à 02h37 et sont intervenus sur place, permettant une stabilisation de la situation dès 03h04, avec une température redescendue à 15°C. Les autorités externes, dont les pompiers et la DREAL, ont été informées. Les pompiers (officier de liaison) et les gendarmes se sont déplacés sur le site.

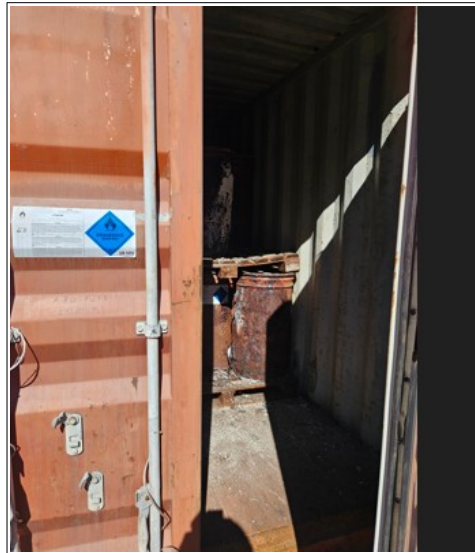
Il a été constaté l'état très dégradé de fûts de lithium. (voir la photo ci-dessous). Une inspection visuelle de l'état du container devra également être réalisée sans délai.
