Rapport de l'Inspection des installations classées

Visite d'inspection du 04/04/2024

GRAPHOCOLOR APTAR

La visite d'inspection a eu lieu suite au déversement accidentel d'eaux industrielles dans le réseau d'eaux pluviales le dimanche 24 mars 2024 de 2h30 à 7h du matin.

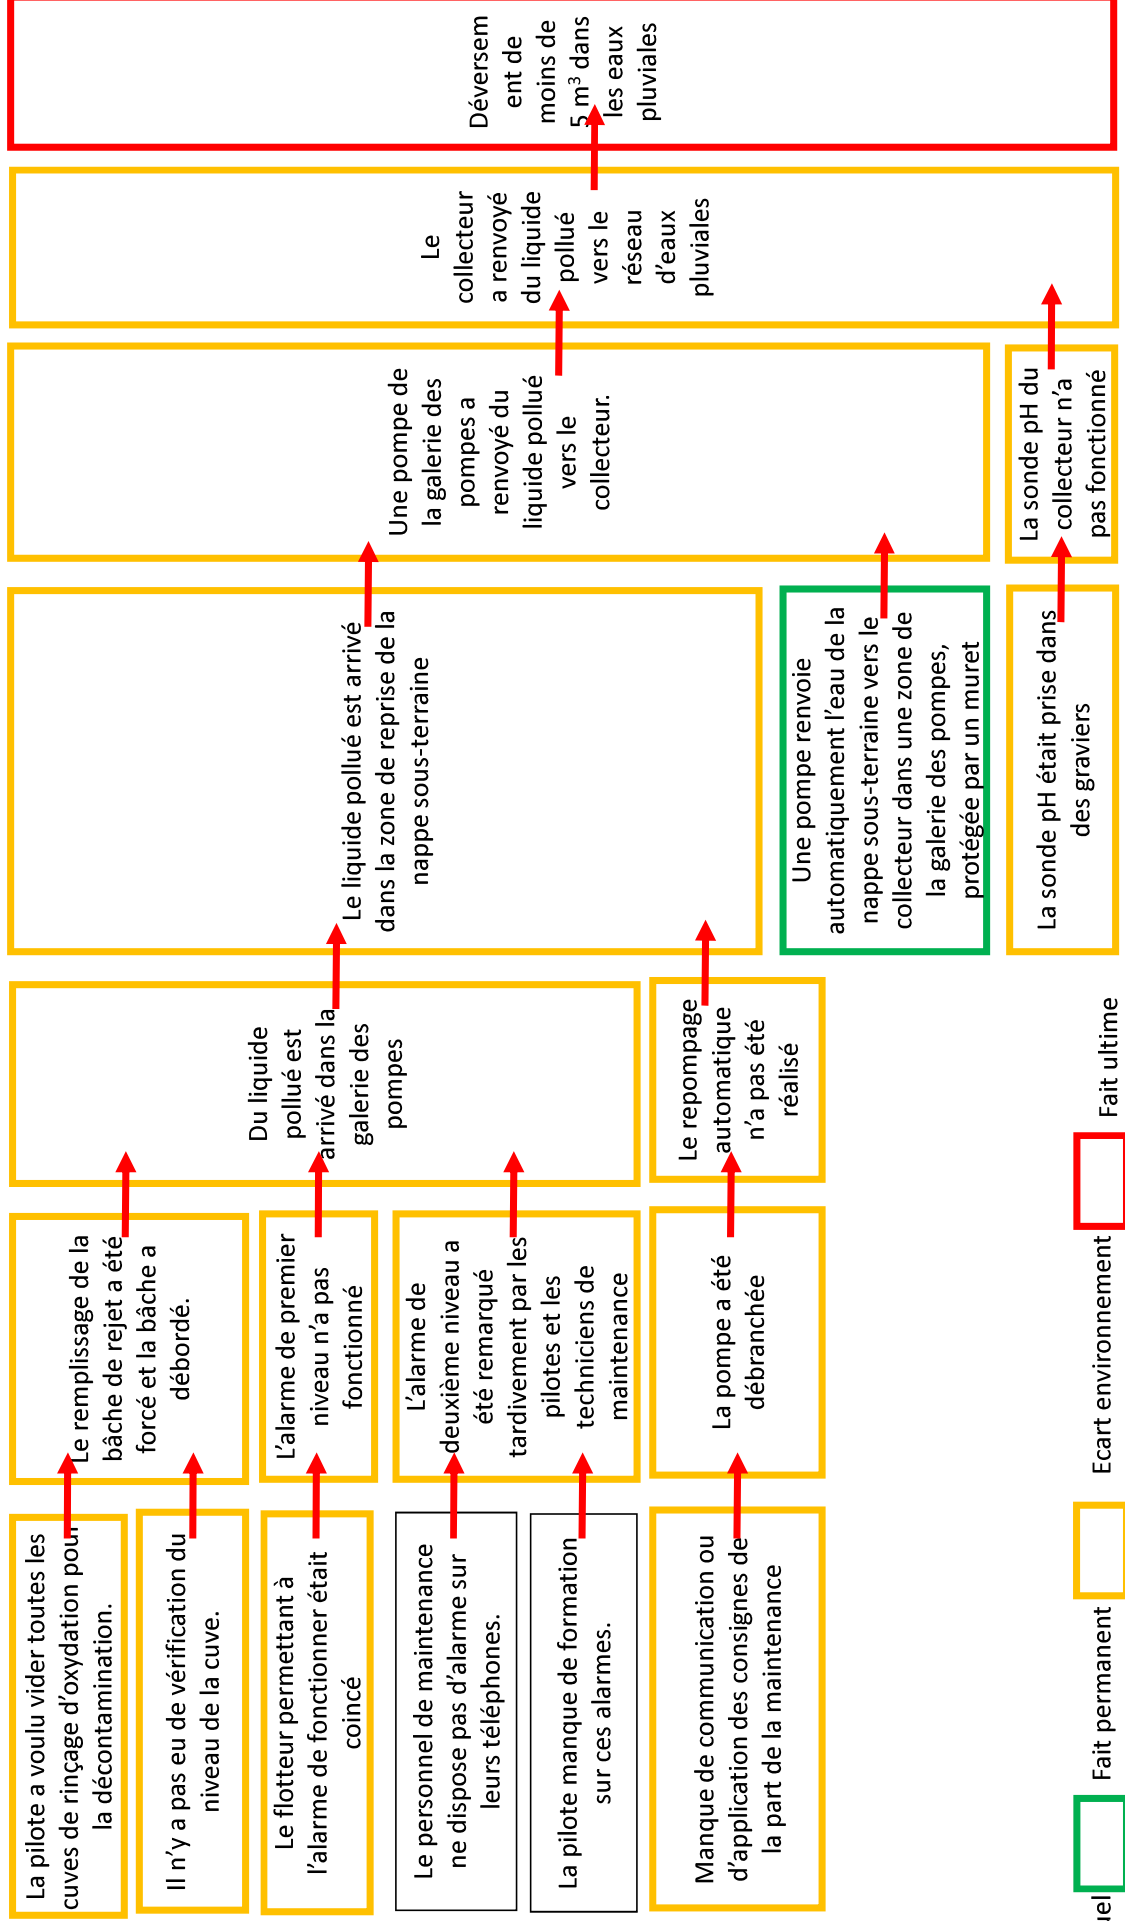
Arbre des causes :

Lors de la décontamination des bains de traitement (vidange des cuves, nettoyage de pièces, remplissage des cuves, ...), les bâches de rejet ont débordé dans une zone de la galerie des pompes. Cette galerie est séparée en 2 avec un muret isolant ainsi la zone de repompage de la nappe sous-terrainne.

Les alarmes de niveau dans la galerie ayant dysfonctionné (technique et humain) et la pompe de reprise ayant été débranchée, le liquide est passé au-dessus du muret dans la zone de repompage de la nappe sous-terrainne.

Ce liquide a été pompé et envoyé vers un collecteur dans lequel il y a une sonde pH. Cette sonde permet soit d'envoyer dans les eaux pluviales soit de collecter et de traiter en interne. Cette sonde n'ayant pas fonctionné, le liquide est allé dans le réseau d'eaux pluviales.

N°	Causes profondes	Type	Actions	Pilote	Délai	Statut
1	Le flotteur permettant à la première alarme de fonctionner était coincé.	T	Modification du niveau de la première alarme (déplacement du flotteur).	FERRANTE Mickaël	25/03/2024	Réalisé
2	Manque de visibilité des alarmes par la maintenance et les pilotes	T	Mettre les alarmes sur les écrans de supervisions de pilote. Faire remonter les alarmes sur les téléphones des techniciens de maintenance.	BESSON Christophe	30/03/2024	A faire
		H	Former les pilotes à la prise en compte des alarmes.	DESENNE Patricia	30/03/2024	A faire
3	La sonde pH n'a pas fonctionné.	T	Déterminer un système de vérification optimale de contrôle de l'eau en sortie vers le réseau d'eaux pluviales et assurer un contrôle interne périodique plus efficace.	LEVEILLE Cédric	30/04/2024	A faire
4	Le fil de la pompe automatique de la galerie des pompes était débranché.	T	Mettre en place une prise spécifique pour cette pompe.	DEL ROSSO Jocelyn	30/04/2024	A faire

5	Le remplissage de la bache de rejet a été forcé et la bache a débordé.	H	Réviser la procédure de nettoyage en interdisant le forçage de remplissage de la bache de rejet et en décrivant la bonne procédure à appliquer (déversement des rinçages dans la fosse sous U7/U8).	JAMET Morgane	30/04/2024	A faire

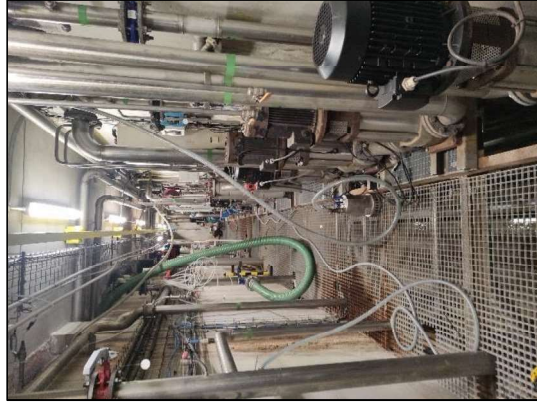
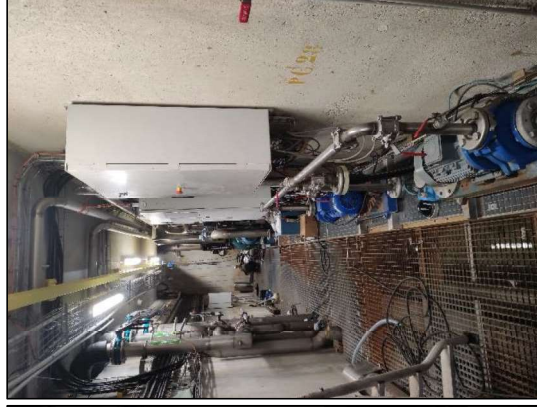
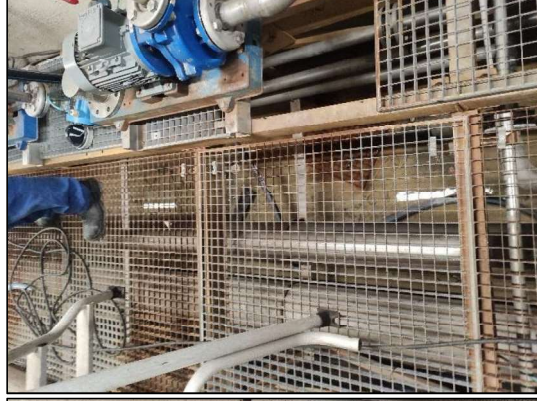
Galerie des pompes

La bache de rejet 1 (ou la bache de rejet 2) a débordé (lors de la décontamination) et le liquide est tombé dans la galerie des pompes.

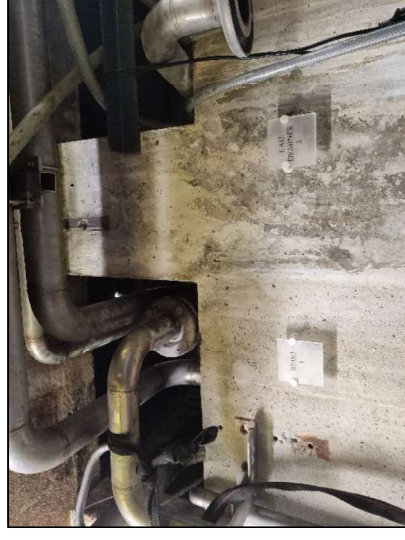
Pompe de relevage

Elle pompe automatiquement le liquide au fond de la galerie des pompes (3,5 m³ par heure).

Elle sert à vider le liquide de la fosse et à l'envoyer vers la fosse neutrale.

Elle ne l'a pas fait le jour de l'événement car la prise était débranchée.

pompe débranchée dans la galerie des pompes: L'exploitant a écrit sur la prise "ne pas débrancher" et va mettre en place une prise qui ne pourra plus être débranchée sans que le défaut apparaisse à la maintenance.

Lors de la visite, l'inspection a pu voir l'inscription "ne pas débrancher". Cette dernière n'est pas suffisamment visible. Un panneau signalétique doit être mis en place immédiatement, dans l'attente de la modification de la prise.

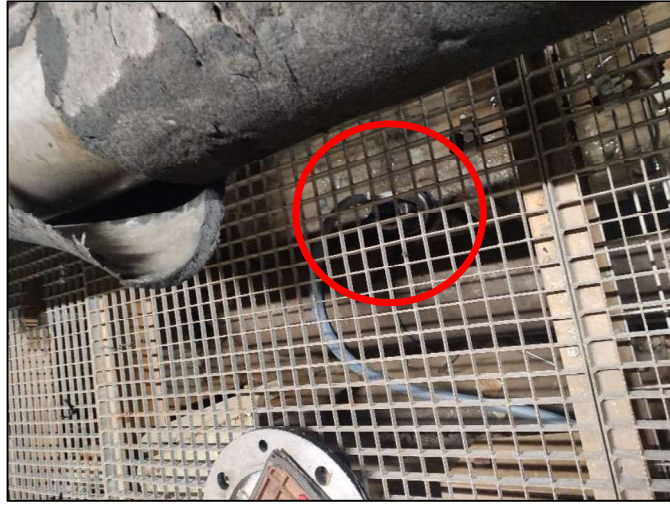
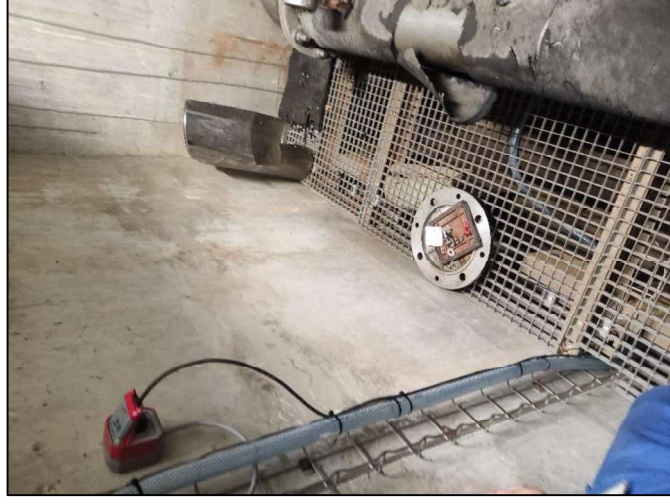
Le liquide est monté mais les alarmes n'ont pas permis d'agir sur l'événement.

La première alarme (gyrophare) n'a pas fonctionné car le flotteur n'était pas bien placé.

La deuxième alarme a fonctionné mais elle n'a pas été prise en compte.

alarme de 2ème niveau non prise en compte: cette alarme a été installée sur l'écran principal de la pilote. La pilote a été formée à la prise en compte des alarmes. Cette alarme a été remontée sur les téléphones portables des techniciens de maintenance.

alarme de 1er niveau qui n'a pas fonctionné: Elle a été déplacée pour qu'elle ne puisse plus se prendre dans les tuyauteries.
