Rapport de l'inspection des installations classées
Visite d'inspection du 17/09/2024

NEOFOR BONNEVILLE BETEMPS (EX BETEMPS BOIS)

Références : 20240917-RAP-InspNeofor
Code AIOT : 0006104555

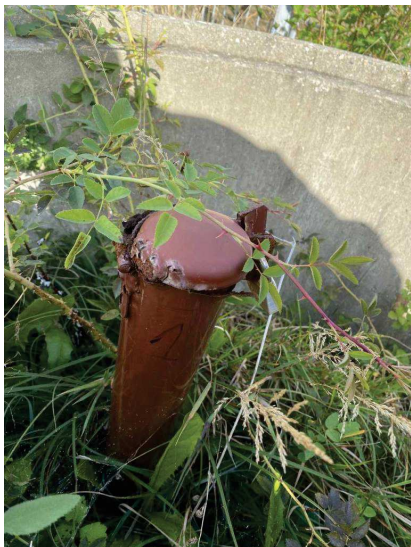
pz1_-_abime.jpg

Référence réglementaire : Arrêté Ministériel du 11/09/2003, article 8
Thème(s) : Risques chroniques - Eaux souterraines
Prescription contrôlée : « Un capot de fermeture ou tout autre dispositif approprié de fermeture équivalent est installé sur la tête [du forage][...]pour prélever à titre temporaire ou permanent des eaux souterraines ou pour effectuer leur surveillance. Il doit permettre un parfait isolement [du forage][...]des inondations et de toute pollution par les eaux superficielles. En dehors des périodes d'exploitation ou d'intervention, l'accès à l'intérieur du [du forage][...]est interdit par un dispositif de sécurité. »
Constats : L'inspection a demandé à voir les piézomètres installés sur l'emprise du site (PZ 1, PZ 2, PZ 3, PZ 4, et PZ 2008). Elle a constaté que les PZ 2, 3, et 4 étaient en bon état, et sécurisés par un cadenas. En revanche, les PZ 1 et PZ 2008, s'ils étaient effectivement munis d'un cadenas, leur charnière était désintégrée par la rouille (côté opposé au cadenas). Ces deux piézomètres n'étaient donc plus sécurisés en position fermée (leur ouverture pouvant alors se faire du côté charnière). L'exploitant a réparé de manière réactive les deux piézomètres et a transmis des photos justifiant ces réparations, le 19 septembre 2024. Les photos des PZ 1 et PZ 2008 (avant et après réparation) sont disponibles en annexe au présent rapport.
