Rapport de l'Inspection des installations classées

Visite d'inspection du 11 février 2022

ALPINE ALUMINIUM

74 avenue de la République
CRAN GEVRIER
74960 ANNECY

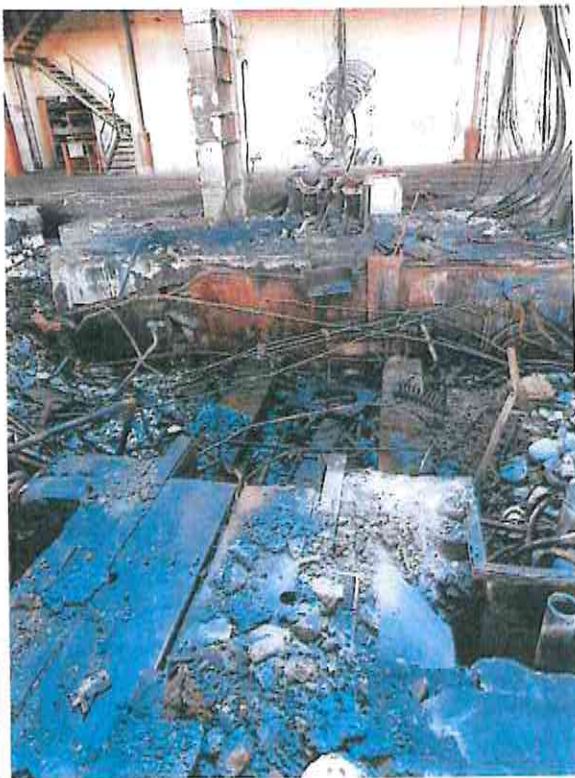
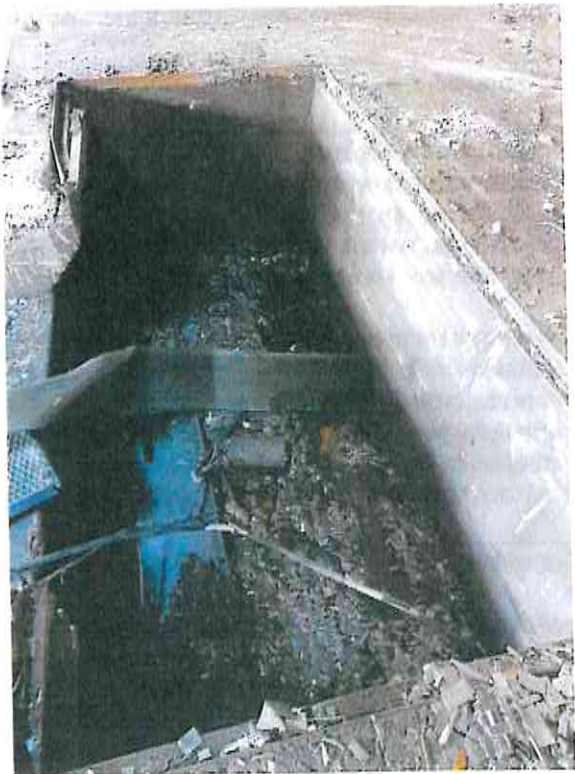
- la toiture du bâtiment de laminage présente une large ouverture provoquée par un des incendies. Cette ouverture laisse entrer dans le bâtiment des eaux de pluie susceptibles d'entraîner des hydrocarbures présents sur les sols gras des ateliers vers les sous-sol du bâtiment, les sols et la rivière Thiou. Par ailleurs différentes fosses liées aux anciennes installations ont été sommairement remblayées de matériaux sans avoir été au préalable nettoyées de la présence d'hydrocarbures ni étanchéifiées. Ces fosses constituent des points d'entrée potentielles d'eaux polluées vers les sous sols du bâtiment.

- la réparation du toit de l'atelier de laminage ayant été détruite par un incendie afin de stopper l'introduction d'eaux de pluie dans l'atelier,
- le nettoyage par une entreprise spécialisée de l'ensemble des sols recouverts de traces d'hydrocarbures. Cette disposition concerne les sols de l'ancien atelier de laminage et les différents sous-sols du bâtiment. Les liquides devront être recueillis et confiés à des entreprises spécialisées dans la collecte et le traitement des déchets dangereux,

- l'enlèvement des matériaux déposés dans les fosses de l'atelier de laminage et le nettoyage des hydrocarbures présents dans ces fosses.
- la réalisation par un bureau d'études spécialisé d'une étude de sols destinée à caractériser l'origine de la pollution de la rivière le Thiou par les hydrocarbures et à proposer des solutions destinées à stopper le rejet de polluants.

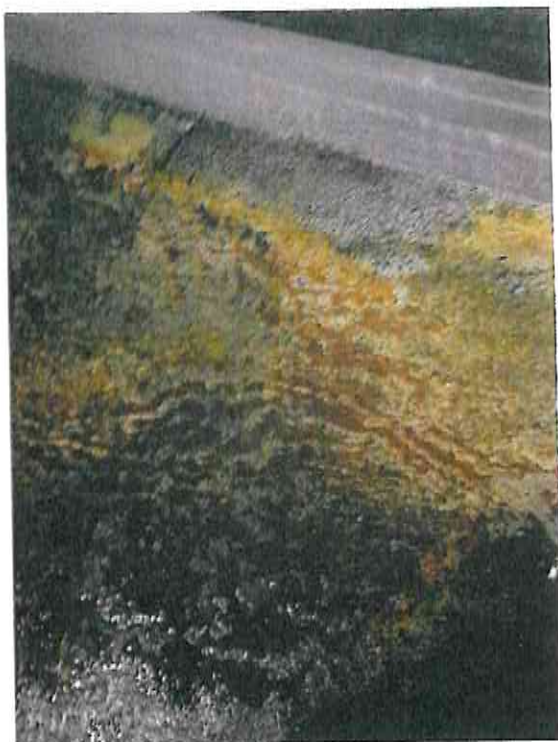
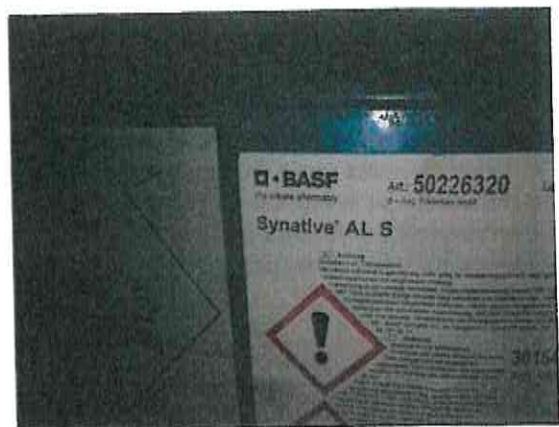
- Le premier sous sol qui a fait l'objet du pompage d'eaux polluées en décembre 2021 est recouvert d'une couche de produit gras susceptible de migrer dans le sol ou vers la rivière en cas de nouvel apport d'eau. Sont également présents des fûts (une demi-douzaine) de « BASF Synative AL S », produit composé notamment de dodécane-1-ol et de tétradécanol ; ces fûts portent la mention de danger « très toxique pour les organismes aquatiques ». Certains sont couchés.

- Dans la zone de sous-sol ayant fait l'objet du pompage de décembre 2021 se trouve une demi-douzaine de fûts de 200 litres, dont certains renversés, contenant du produit « BASF Synative AL S » composé notamment du dodécane-1-ol et du tétradécanol ; ces fûts portent la mention de danger « très toxique pour les organismes aquatiques ».

En matière de suites administratives, il est proposé à monsieur le préfet la signature d'un arrêté préfectoral mettant en demeure les sociétés repreneuses d'évacuer et faire éliminer par une société habilitée l'ensemble des déchets dangereux présents sur le site, sous un délai de 2 mois.

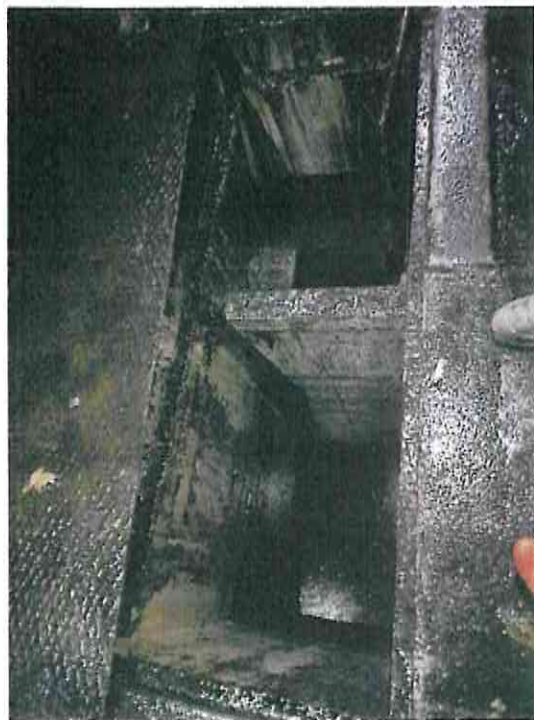
- Le second sous sol ayant fait l'objet d'un pompage le 9 février 2022 reste recouvert d'une couche d'hydrocarbures. Il comporte un puisard recouvert d'hydrocarbures. Un faible débit d'eau d'origine inconnue continue d'y couler.

- Dans la zone de sous-sol ayant fait l'objet du pompage du 11 février 2022 se trouve une citerne d'environ 10 m³, pleine et contenant vraisemblablement un produit pétrolier

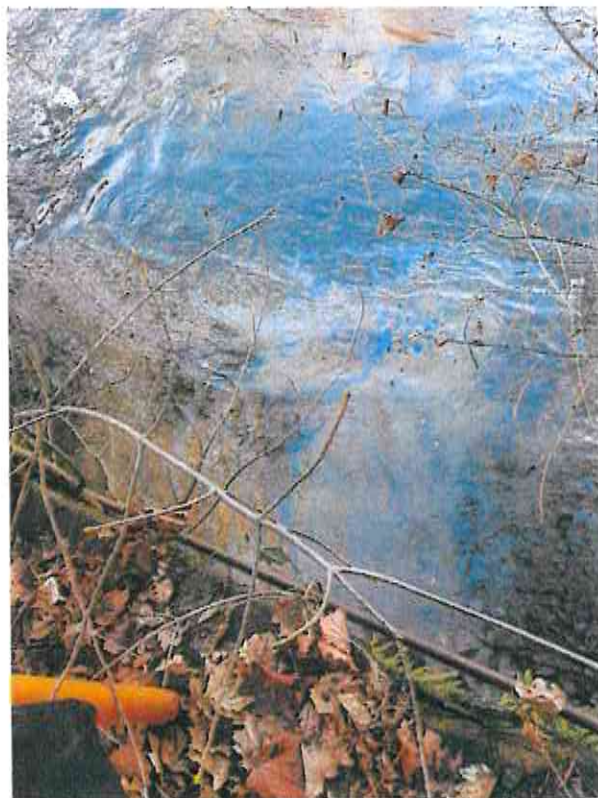
- Une irisation de l'eau de la rivière le Thiou liée à un rejet d'hydrocarbures est visible au droit du bâtiment de laminage.
