Rapport de l'inspection des installations classées

Visite d'inspection du 12/08/2024

AD PLATING MARNAZ

Références : 20240812-RAP-InspADPlatingMarnaz-déversement_milieu
Code AIOT : 0006104639

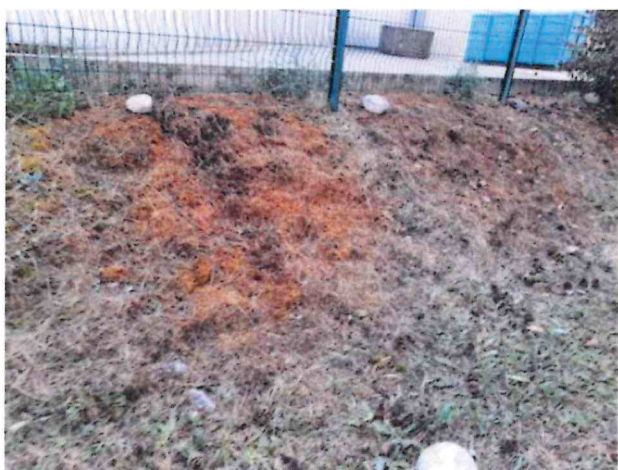
La visite des installations du 12/08/2024 a permis de visualiser très clairement les 4 zones de déversement en bordure des sites AD Plating et SMP. Les photographies ci-dessous, bien que ne représentant que peu fidèlement les couleurs, permettent de rendre compte des constats effectués par l'inspection, et de l'atteinte à l'environnement :

Illustration 1 : zones d'herbe « grillée », zone AD Plating - SMP

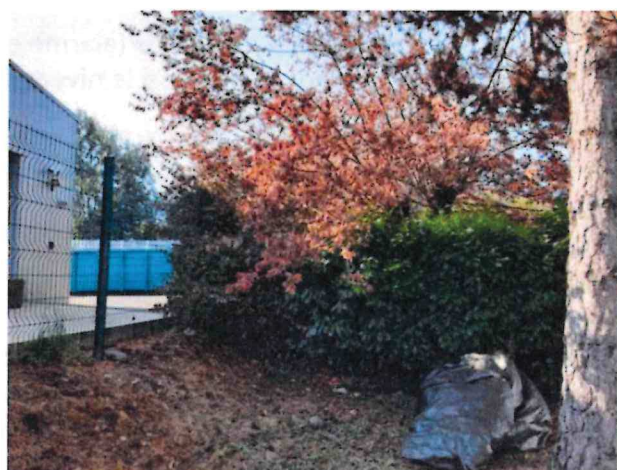
Illustration 2 : Haie et arbre qui « sèchent », zone AD Plating - SMP

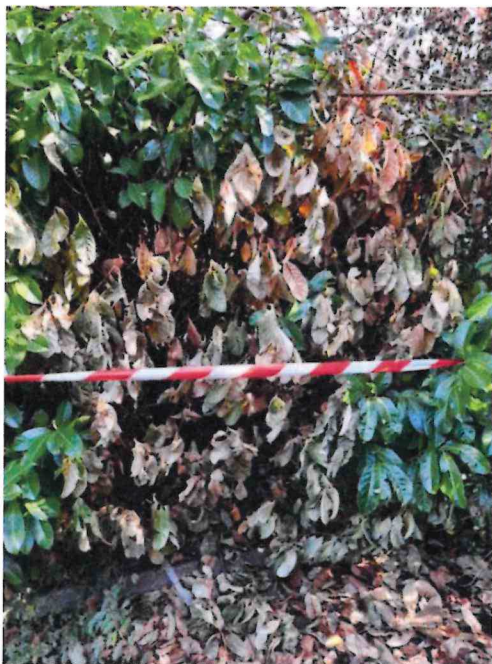
Illustration 3 : Haie qui « sèche », zone AD Plating - SMP

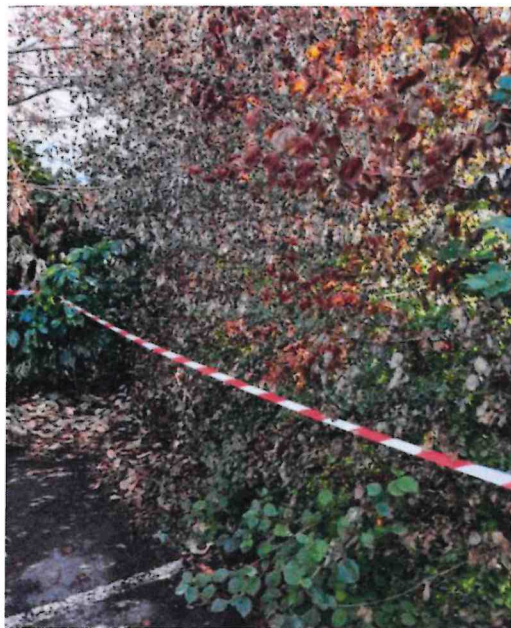
Illustration 4 : Arbre et haie qui « sèchent », zone AD Plating - SMP

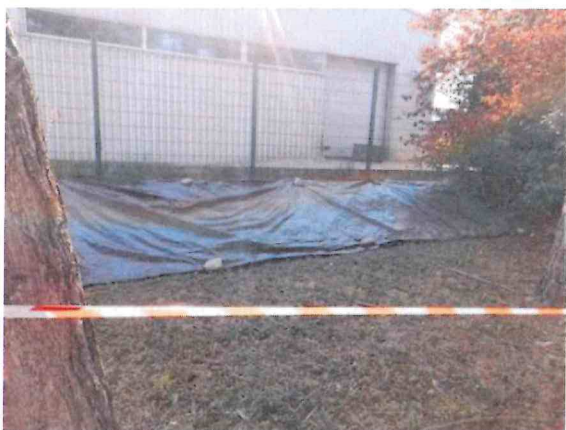
Illustration 5 : Zone bâchée, zone entre AD Plating et SMP

L'exploitant a par la suite disposé des bâches au sol pour éviter que l'eau ne s'infiltre lors d'épisodes pluvieux, et ainsi limiter la propagation de la pollution. Selon l'exploitant, ces bâches ont été placées environ le 01/08/2024 sur la zone entre AD Plating et SMP, et environ le 06/08/2024 sur la bordure proche de l'autoroute. Les photos suivantes permettent d'illustrer cela :

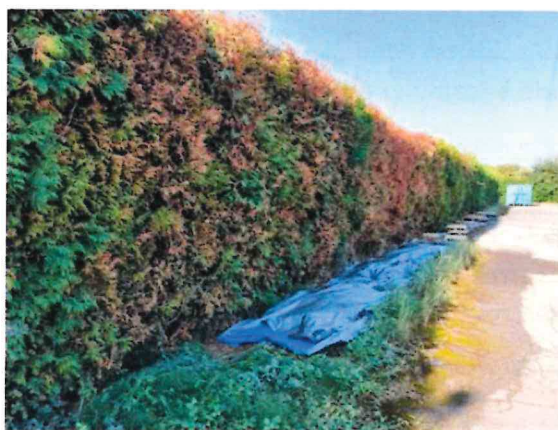
Enfin, selon les dires de l'exploitant, puis tel que constaté lors de la visite d'inspection du 12/08/2024, cinq (5) autres zones de déversement sont visibles au niveau de la haie en bordure de la société AD Plating et l'autoroute A40, avec atteinte à l'environnement.

Illustration 6 : Zone bâchée, zone en bordure d'autoroute (5 points de déversement sur un linéaire de 35 m)

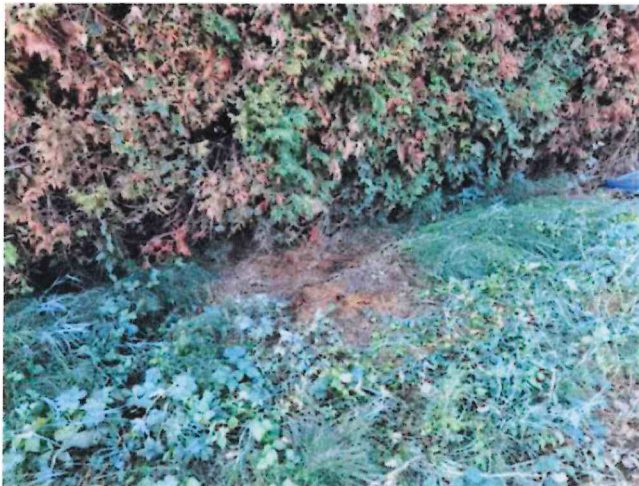
Illustration 7 : Un des 5 points de déversement au niveau de la bordure proche de l'autoroute
