## **Rapport de l'Inspection des installations classées**

Visite d'inspection du 28 janvier 2025

#### **Pechiney Bâtiment**

Références : 20250128-RAP-InspectionDechargeChedde  
Code AIOT : 0006104656

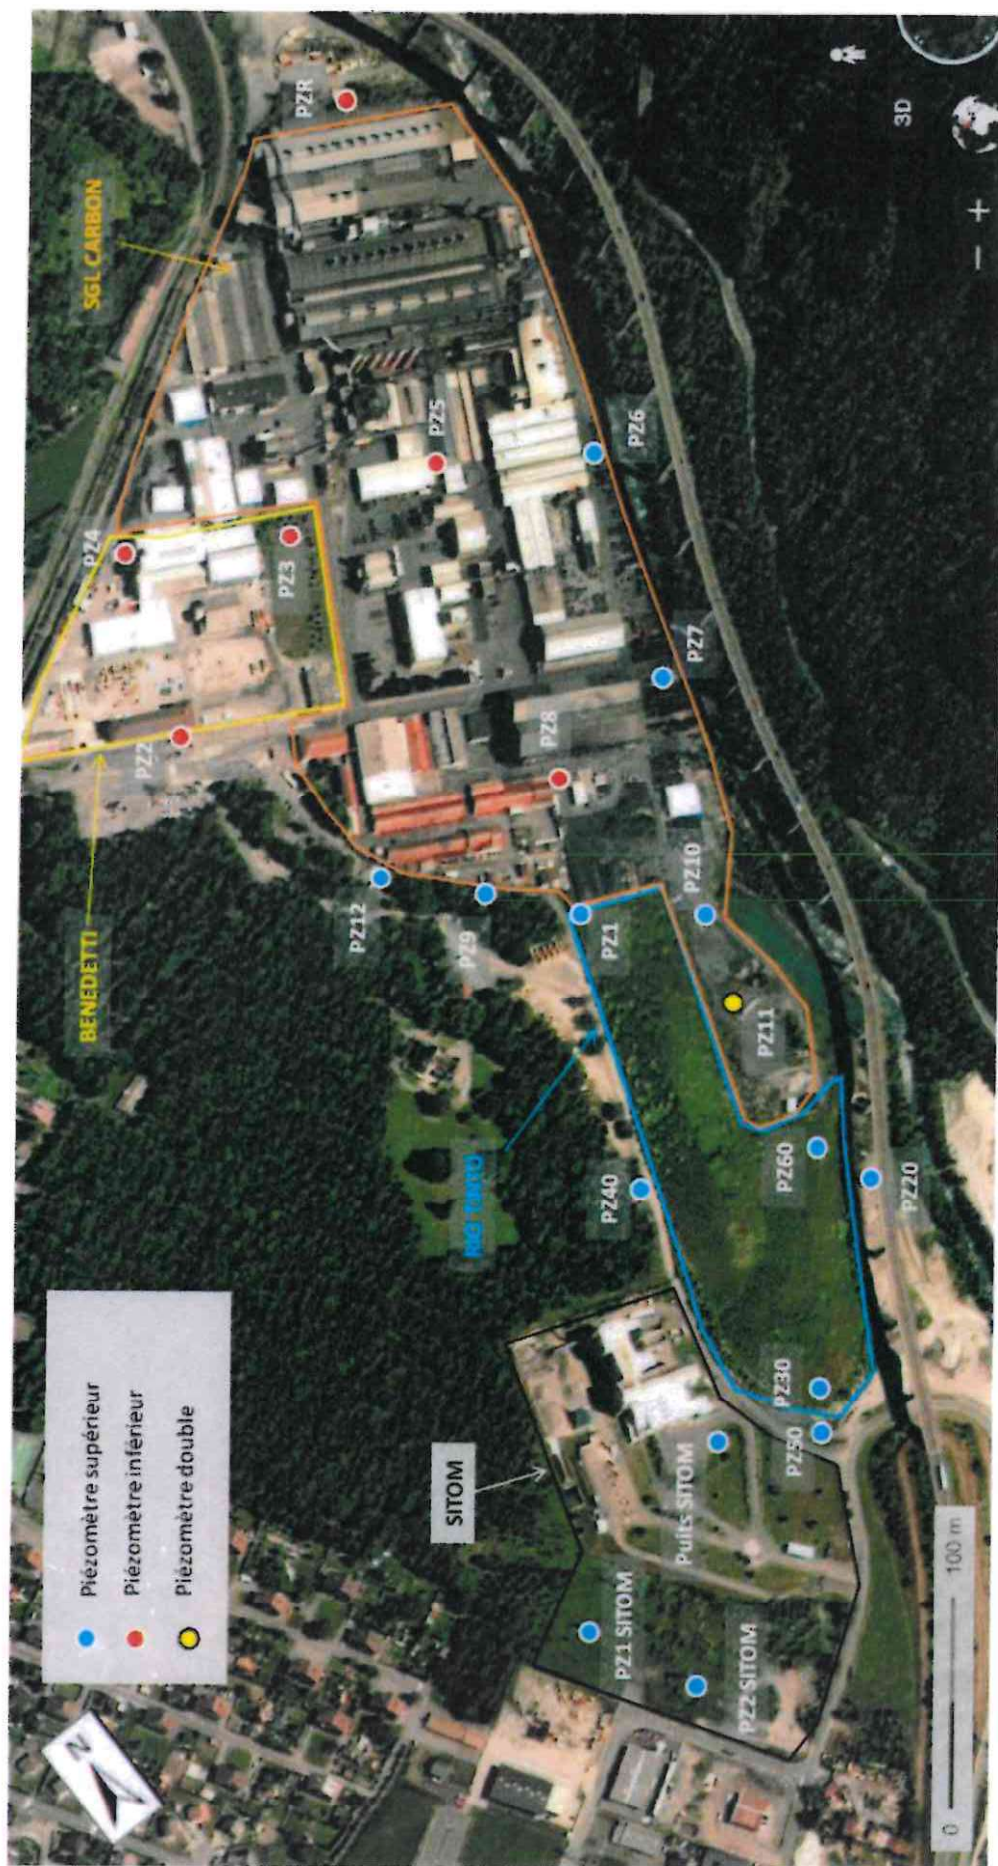
extérieur des piézomètres PZ1, PZ20, PZ30, PZ40 PZ50 et PZ60 représentés sur le plan en annexe.
