Rapport de l'Inspection des installations classées

Visite d'inspection du 20 mars 2026

Pechiney Bâtiment
60 avenue Charles de Gaulle
92200 Neuilly-sur-Seine

Références : 20260320-RAP-InspectionDechargeChedde
Code AIOT : 0006104656

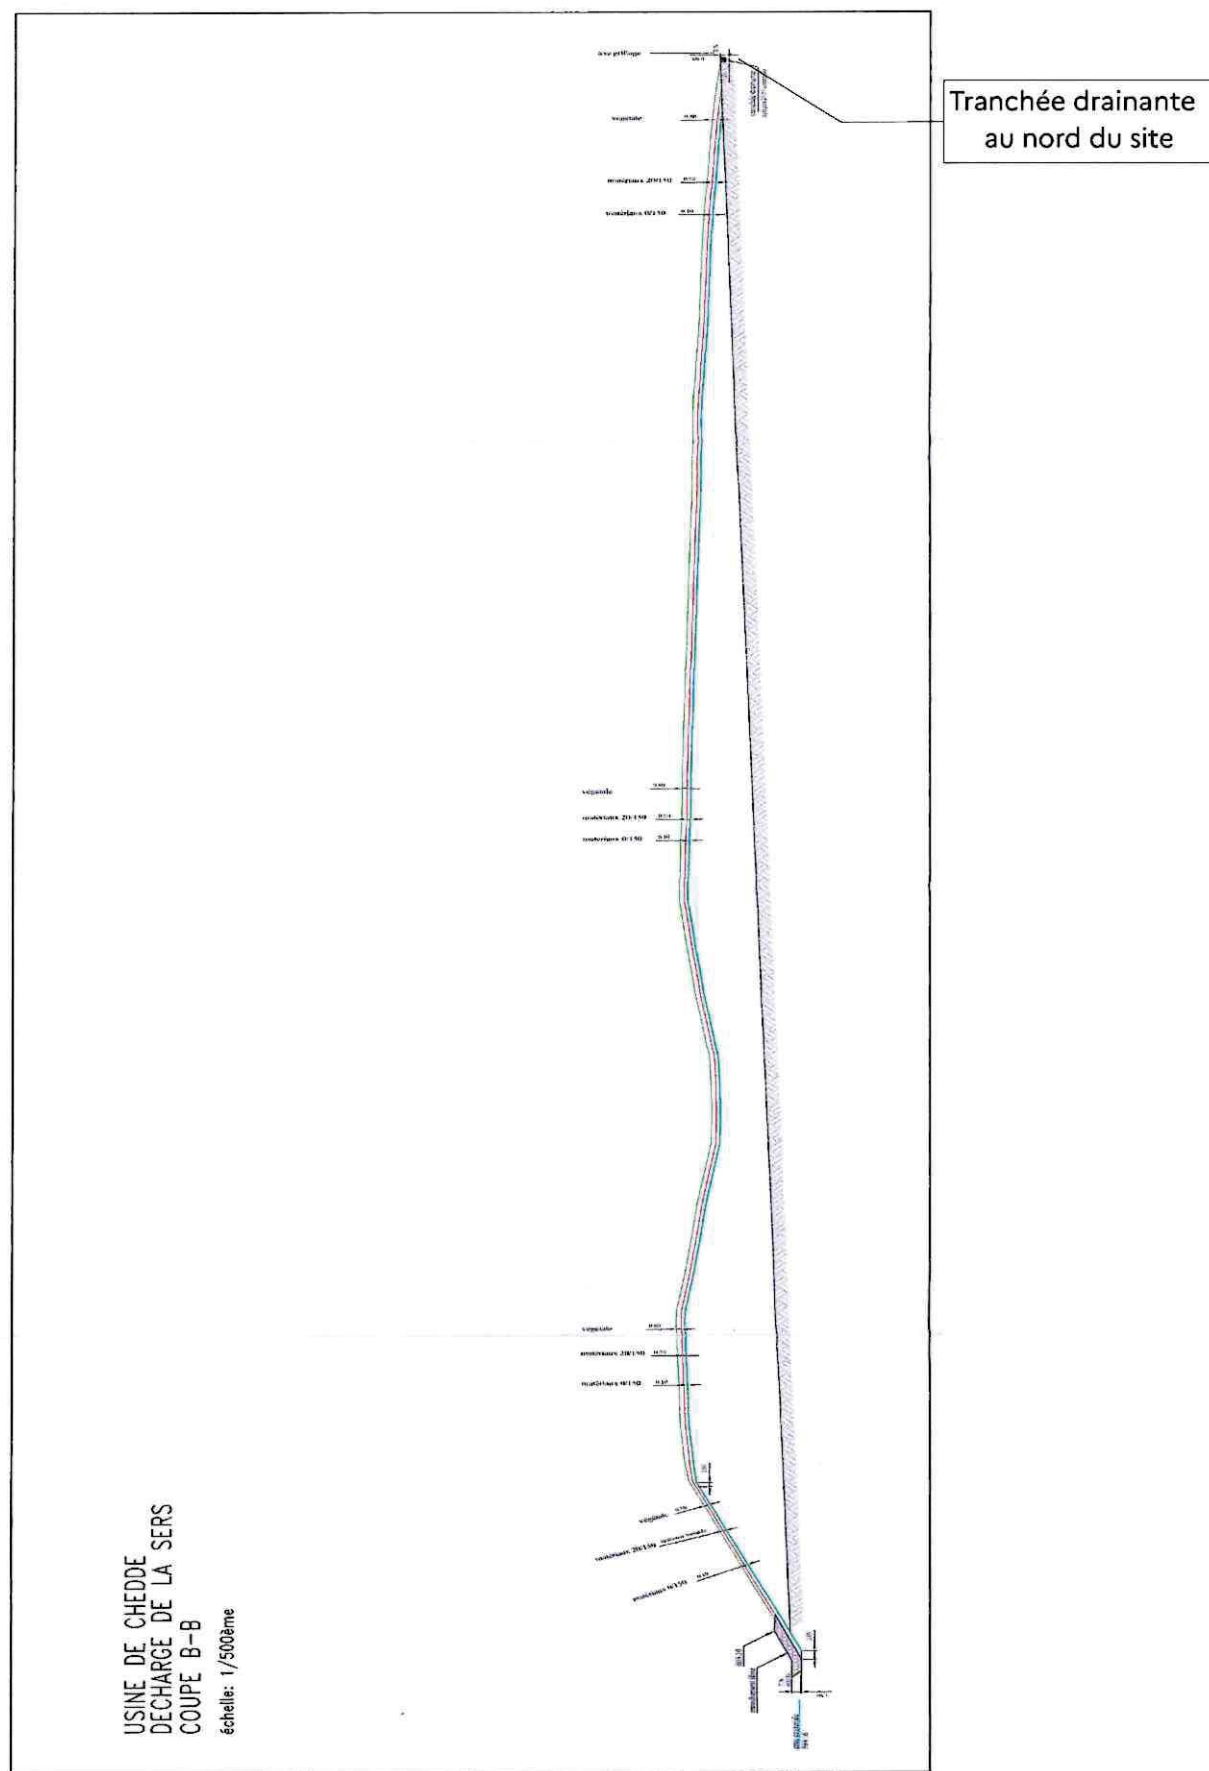
ANNEXE – Coupe avec représentation de la tranchée drainante au nord du site

Lors de la visite, nous avons constaté la présence de végétation dans la tranchée drainante périphérique en limite nord mais surtout en limite ouest du site. Précisons que ce constat ne porte pas sur les tranchées drainantes réalisées en 2025.

Précisons, concernant la tranchée drainante au nord du site, que la société Pechiney Bâtiment avait transmis par courrier du 8 août 2025, des documents associées à trois sondages de sol réalisés dans cette même tranchée et avait indiqué, en réponse à une demande formulée à l'issue de notre inspection du 28 janvier 2025, que l'ouvrage se trouvait en partie sur les fondations d'un ancien bâtiment démoli entre 1989 et 1994. La coupe de la décharge jointe au compte rendu d'ANTEA et au présent rapport, confirme que cette tranchée est hors de l'emprise des déchets de l'ancienne décharge.

- réparer les dégradations de la clôture et veiller régulièrement à son intégrité,
- supprimer la végétation présente dans la tranchée drainante périphérique de l'ancienne décharge et veiller à éliminer régulièrement la pousse de végétaux dans cet ouvrage afin de lui conserver son efficacité,
