## **Rapport de l'Inspection des installations classées**

Visite d'inspection du 16 janvier 2024

**DECHAMBOUX**

Références : 20240116-RAP-InspectionAncienSiteDechamboux

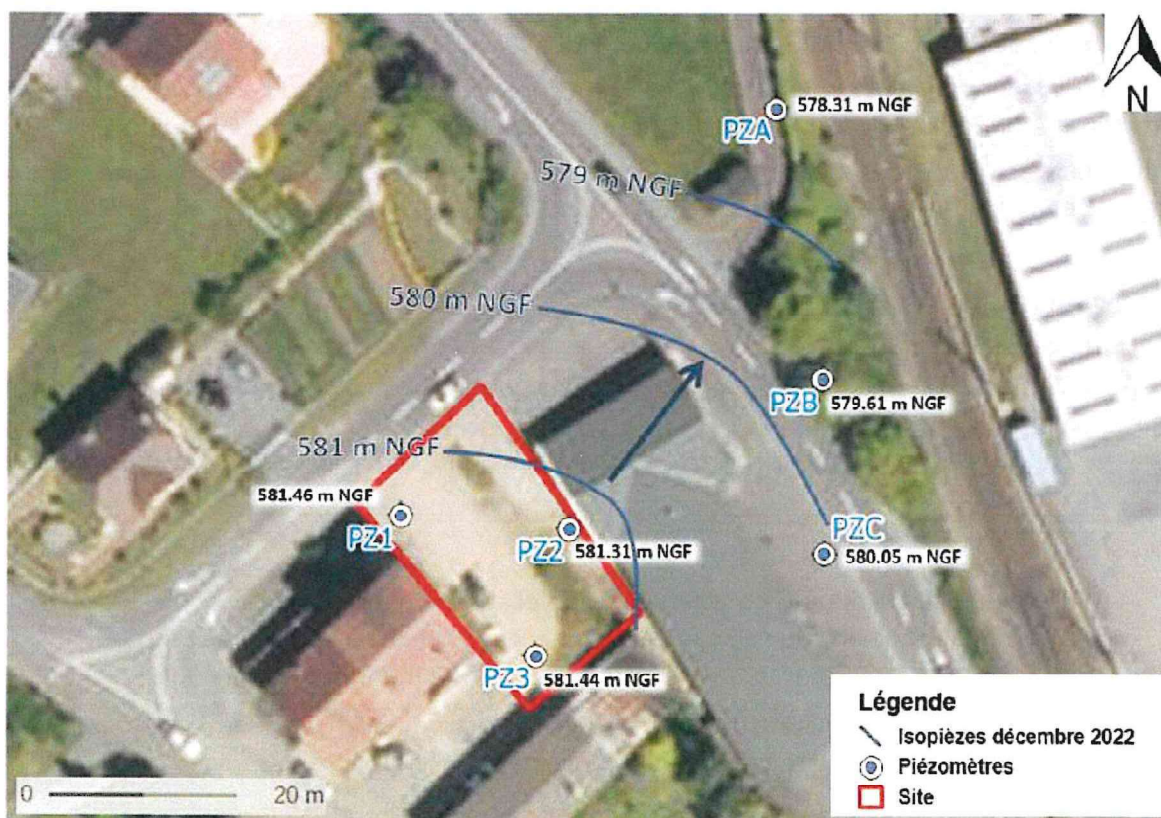
Implantation des piézomètres et esquisse piézométrique le 13 décembre 2022

**Surveillance des eaux souterraines** – Parallèlement l'exploitant a poursuivi la surveillance des eaux souterraines prescrite par l'arrêté préfectoral du 22 avril 2013 précité, au moyen de 5 piézomètres, représentés en annexe, trois implantés sur le site et deux autres en aval hydraulique.

- dans l'ouvrage PZ1, situé en amont hydraulique, de faibles concentrations en polluants,
- dans l'ouvrage PZ3, situé en amont hydraulique, de faibles concentrations en polluants avec néanmoins ponctuellement les valeurs maximales suivantes :
  - perchloréthylène : 10,3 µg/l
  - trichloréthylène : 10,9 µg/l
  - somme cis et trans dichloréthylène : 326 µg/l
  - chlorure de vinyle : 225 µg/l
- dans l'ouvrage PZ2, situé en aval hydraulique, des concentrations importantes, dont les valeurs maximales sont les suivantes :
  - perchloréthylène : 361 µg/l
  - trichloréthylène : 538 µg/l
  - somme cis et trans dichloréthylène : 9 715 µg/l
  - chlorure de vinyle : 5 840 µg/l

- dans l'ouvrage PZC, situé en aval hydraulique du site et en aval immédiat du garage voisin, des concentrations importantes, dont les valeurs maximales sont les suivantes :
  - perchloréthylène : 590 µg/l
  - trichloréthylène : 6 210 µg/l
  - somme cis et trans dichloréthylène : 3 266 µg/l
  - chlorure de vinyle : 36 µg/l
- dans l'ouvrage PZB, situé en aval hydraulique éloigné d'environ 20 mètres de l'ouvrage PZC, des concentrations importantes, dont les valeurs maximales sont les suivantes :
  - perchloréthylène : 15,2 µg/l
  - trichloréthylène : 3,9 µg/l
  - somme cis et trans dichloréthylène : 3,2 µg/l
  - chlorure de vinyle : inférieur au seuil de détection de 0,5 µg/l

- remettre en état les ouvrages PZ1, PZ2 et PZ3 afin que leur couvercle soit en bon état, doté d'un joint périphérique, ne soit pas manœuvrable sans clé, et que le tube intérieur soit doté d'un bouchon,
- doter l'ouvrage PZB d'un couvercle dont l'ouverture nécessite une clé,
- préciser la nature et la fonction de l'ouvrage présent sur le site et non recensé sur le plan des piézomètres et, le cas échéant le mettre en conformité suivant les demandes précitées,
- veiller à ce que le site reste fermé.

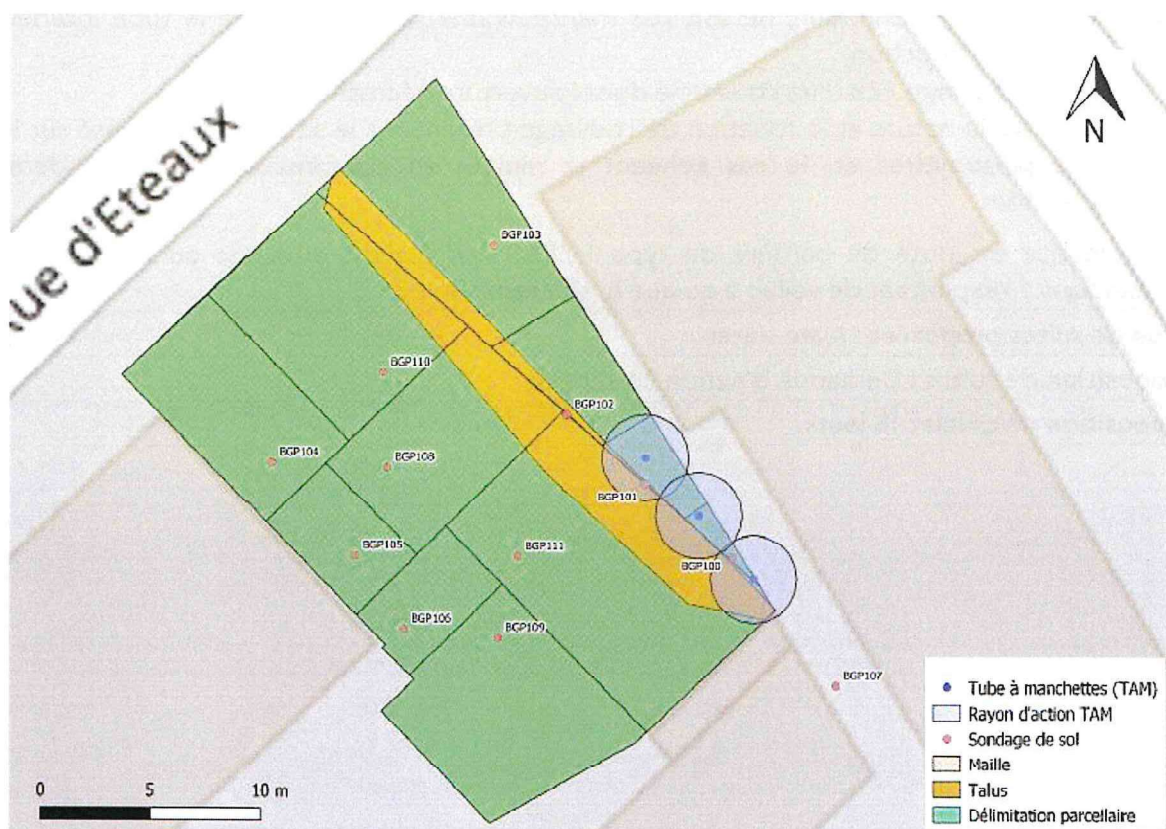
Schéma de principe des points d'injection in situ

- le réducteur destiné à traiter les solvants chlorés est du fer 0 qui sera injecté par des tubes à manchettes, implantés dans le sol jusqu'à une profondeur d'au moins 6 mètres,
- 4 ouvrages d'injections seront nécessaires,
- le point d'injection correspondant à la plus forte concentration est situé sur la propriété du garage voisin,
- les excavations de terres polluées par des hydrocarbures concerneront 580 m<sup>3</sup> dont une partie pourra, après analyses montrant des teneurs inférieures aux seuils de dépollution, être réutilisée.

En conclusion le traitement proposé de la pollution de l'ancien site de la société DECHAMBOUX nous paraît devoir être complété par l'ajout, aux points d'injection représentés sur le plan en annexe, d'un point supplémentaire à proximité du sondage BGP 107 où se trouve une source de pollution la plus importante en composés chlorés : 988 mg/kg entre 7,5 et 8,9 mètres de profondeur. Précisons que ce point n'étant pas dans l'emprise de l'ancien site, la société DECHAMBOUX devra engager les démarches nécessaires pour accéder à sa zone d'implantation. La présence de Monsieur le Maire de La Roche-sur-Foron lors de l'inspection visait à lui exposer les enjeux du chantier et à l'informer des démarches précitées, engagées pour sa réalisation.
