Rapport de contrôle de l'inspection des installations classées		
Référence : UID4243-MEA-022-0423		Saint-Etienne, le 23 décembre 2022
Nom et adresse de l'établissement contrôlé	Code DREAL	
Siège social : BOUYER LEROUX STRUCTURE Les Tuileries CS60042 42300 MABLY	N° AIOT 0006104980 Priorité DREAL <input type="checkbox"/> PN <input type="checkbox"/> AE <input type="checkbox"/> SP <input type="checkbox"/> Autre <input type="checkbox"/> A <input type="checkbox"/> E <input type="checkbox"/> D <input type="checkbox"/> NC Régime SEVESO / IED <input type="checkbox"/> HAUT <input type="checkbox"/> BAS / <input type="checkbox"/> IED	
Activité principale : Production		
Date du contrôle : 20/12/2022		
Inspecteur(s) : Christelle BARBIER		
Type de contrôle		
<input type="checkbox"/> Inspection annoncée <input type="checkbox"/> Inspection inopinée <input type="checkbox"/> Inspection planifiée <input type="checkbox"/> Inspection circonstancielle

Le présent rapport rend compte de l'inspection réalisée le 20/12/2022 dans l'établissement BOUYER LEROUX STRUCTURE implanté Les Tuileries CS60042 42300 MABLY, suite à l'incendie qui s'est déclaré le 18 décembre dernier.

L'atelier « préparation de terre »,

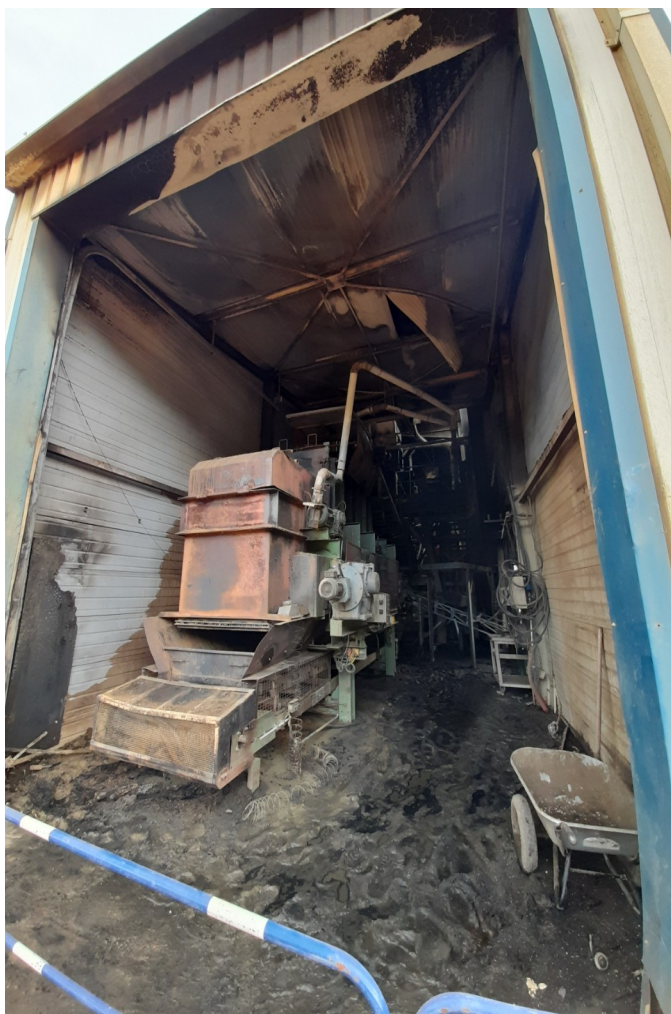
Photographie n°1 :
Désagrégateur d'argile

Lors de la visite il a été constaté la présence dans le bâtiment d'une couche de suie sur l'ensemble des équipements et sur le tas d'argile encore intacts, des équipements calcinés (le convoyeur d'argile, le désagréateur, la trémie de distribution des coques de tournesol et le premier broyeur, des installations d'éclairage au sol, de la boue au sol (mélange eau et suie).

Conclusion	Référence réglementaire	Délai ou calendrier	Pour les NC, preuve de la remise en conformité
<input type="checkbox"/> Pas d'observation <input type="checkbox"/> Observation <input type="checkbox"/> Non conformité <input type="checkbox"/> Proposition de mise en demeure	Article 5.5 de l'APA du 22/12/2005	2 mois	L'exploitation devra transmettre à l'inspection un récapitulatif des déchets d'incendie avec le type, volume, destination, traitement etc....

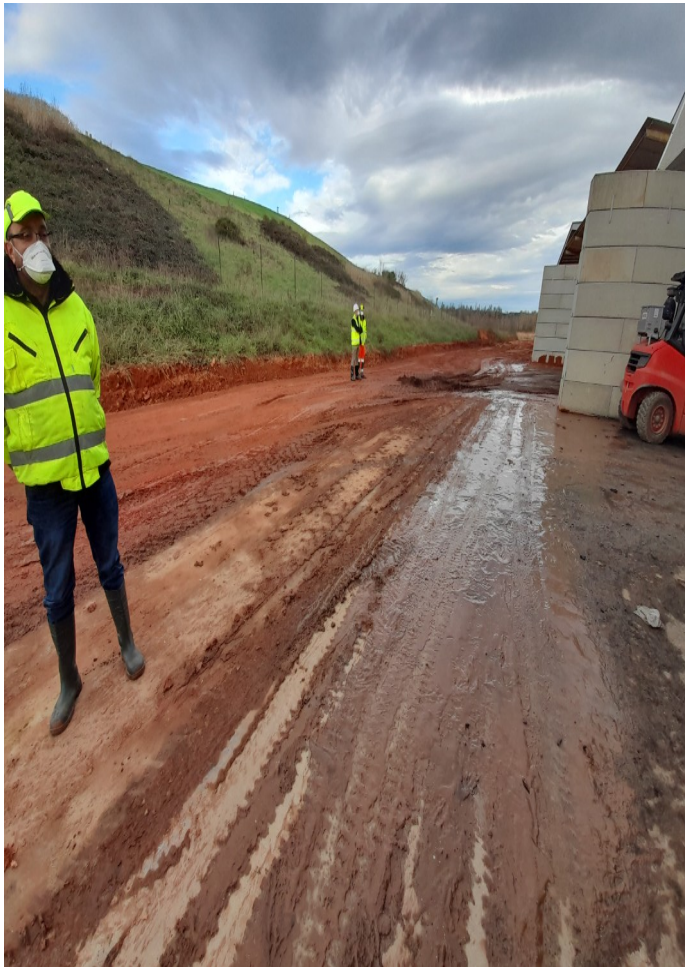
Photographie n°3 :
Zone arrosée devant le local désagréateur

Au vu de la situation géographique de l'atelier concerné, en bordure Ouest de la nouvelle usine, les eaux d'extinction se sont répandues sur le sol non imperméabilisé.

Conclusion	Référence réglementaire	Délai ou calendrier	Pour les NC, preuve de la remise en conformité
<input type="checkbox"/> Pas d'observation <input type="checkbox"/> Observation <input type="checkbox"/> Non conformité <input type="checkbox"/> Proposition de mise en demeure	4.4.2 APA 22/12/2005 et article 23 de l'AM du 10/12/2013	1 mois	L'exploitant devra : - transmettre à l'inspection les volumes d'eau utilisés et les résultats des analyses d'eau du bassin eaux pluviales susceptibles de contenir une partie des eaux d'extinctions, les volumes d'eaux d'extinction parties dans le milieu naturel (zone en terre pour la circulation des engins) et les moyens de récupération mis en œuvre, s'il y a lieu. - <u>fournir un plan d'action pour contenir toutes les eaux d'extinction du site de production en cas d'incendie.</u>

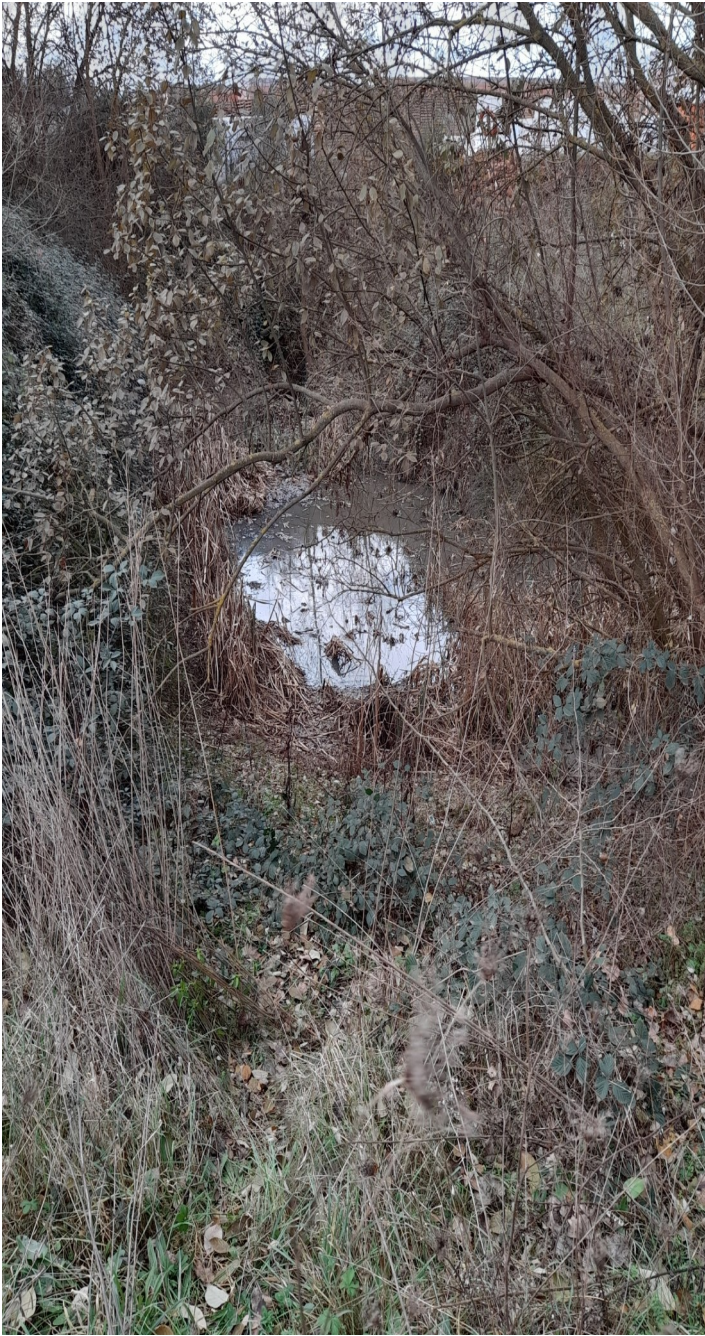
Photographie n°5
Bassin des eaux pluviales

- un niveau très très bas du bassin de rétention des eaux pluviales situé en limite Est du site, indiquant qu'une très faible quantité des eaux d'extinction a été collectée via le réseau des eaux pluviales et dirigées vers ce bassin.
- la présence à l'intérieur du bâtiment en parti incendié, d'une boue faite des eaux ayant servi à éteindre l'incendie, et de suie.

Au dire de l'exploitant, la vanne guillotine obstruant le bassin précité est toujours fermée ce jour. Des analyses des eaux pluviales seront réalisées dès que possible.
