Rapport de l'Inspection des installations classées

Visite d'inspection du 13/06/2023

OSIRIS GIE

Rue Gaston Monmousseau
Plateforme chimique de Roussillon
38150 Roussillon

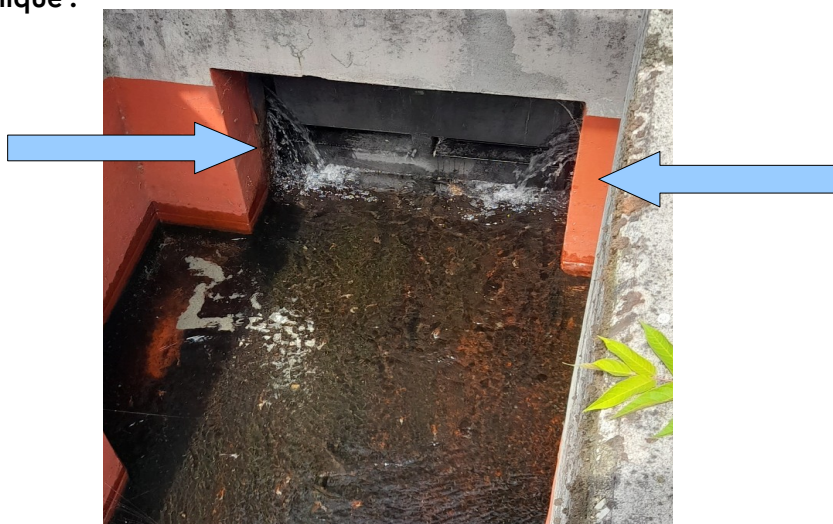
Constats : La demande de réalisation des travaux d'étanchéité des vannes écluses permettant de détourner les pollutions des canaux 1, 2, 3 et 4 vers le bassin grand sinistre a été faite dans les rapports de l'inspection de 2021 (suite à l'incident de pollution au phénol survenu chez Novacyl le 04/09/2021) et reprise en 2022. Dans sa réponse du 27 octobre 2021, l'exploitant a informé la DREAL qu'une inspection générale de toutes les vannes de dérivation au bassin grand sinistre a montré qu'aucune des 5 vannes n'est entièrement étanche. <p style="text-align: center;"><u>1/ Vannes canaux 1 et 2</u></p> <p>Une intervention a été réalisée sur les vannes des canaux 1 et 2 pour les rendre étanches, sans succès. Ce n'est pas satisfaisant. Une nouvelle vanne a été commandée pour le canal 1, et sera installée courant juillet 2023. Les travaux sur la vanne 2 devraient suivre.</p> <p style="text-align: center;"><u>2/ Vannes des canaux 3 et 4</u></p> <p>La problématique sur les travaux d'étanchéité des vannes des canaux 3, 4N et 4S est la même que pour le contrôle des égouts (<i>voir constat n°2</i>). Les débits trop importants empêchent toute intervention sur les vannes, qui sont fuyardes. Un détournement de pollution sur le canal 4N a été observé en direct par l'Inspection des Installations Classées lors de sa descente sur le terrain au bassin grand sinistre. L'Inspection des Installations Classées a testé la vanne du canal 3 (voir annexe photo) et a observé la fermeture de la vanne du canal 4N suite à l'incident : elles ne sont pas étanches et une bonne partie du liquide susceptible d'être pollué n'est pas détourné vers le bassin grand sinistre et passe directement au rejet général. Ce n'est pas satisfaisant. Il a été vu en inspection la présence d'une maçonnerie au niveau du canal 3 permettant de mettre en place des batardeaux en amont et aval de la vanne et de détourner les eaux le temps de l'intervention. Cette solution doit être explorée par l'exploitant afin de réaliser les travaux sur les vannes.</p>

L'inspection rappelle que l'exploitant doit prendre toutes ses dispositions pour qu'il ne puisse y avoir en cas de pollution des rejets aqueux sur la plateforme, *de déversement de matières qui par leurs caractéristiques et quantités émises seraient susceptibles d'entraîner des conséquences notables sur le milieu naturel récepteur*. **La non-étanchéité des vannes de confinement des eaux polluées vers le bassin grand sinistre ne permet pas de respecter pas cette prescription. En effet, une partie des eaux polluées par un accident ou incident sont ainsi rejetées dans le milieu naturel sans passage au bassin grand sinistre et donc par la station de traitement Trèfle. C'est une non-conformité majeure.** L'Inspection des Installations Classées propose de mettre en demeure l'exploitant sur ce point.

Figure 1: Vanne du Canal 3 fermée

Proposition de mise en demeure : L'exploitant devra respecter les prescriptions de l'article 2.4.8.1.2 de son arrêté préfectoral cadre du 7 février 2011 modifié, notamment sur l'étanchéité des vannes de détournement des eaux polluées vers le bassin grand sinistre.
