Rapport de l'Inspection des installations classées

Visite d'inspection du 07/01/2026

ONYX ARA

Papelissier,
810 chemin des Taillandiers
26 300 Chatuzange-Le-Goubet

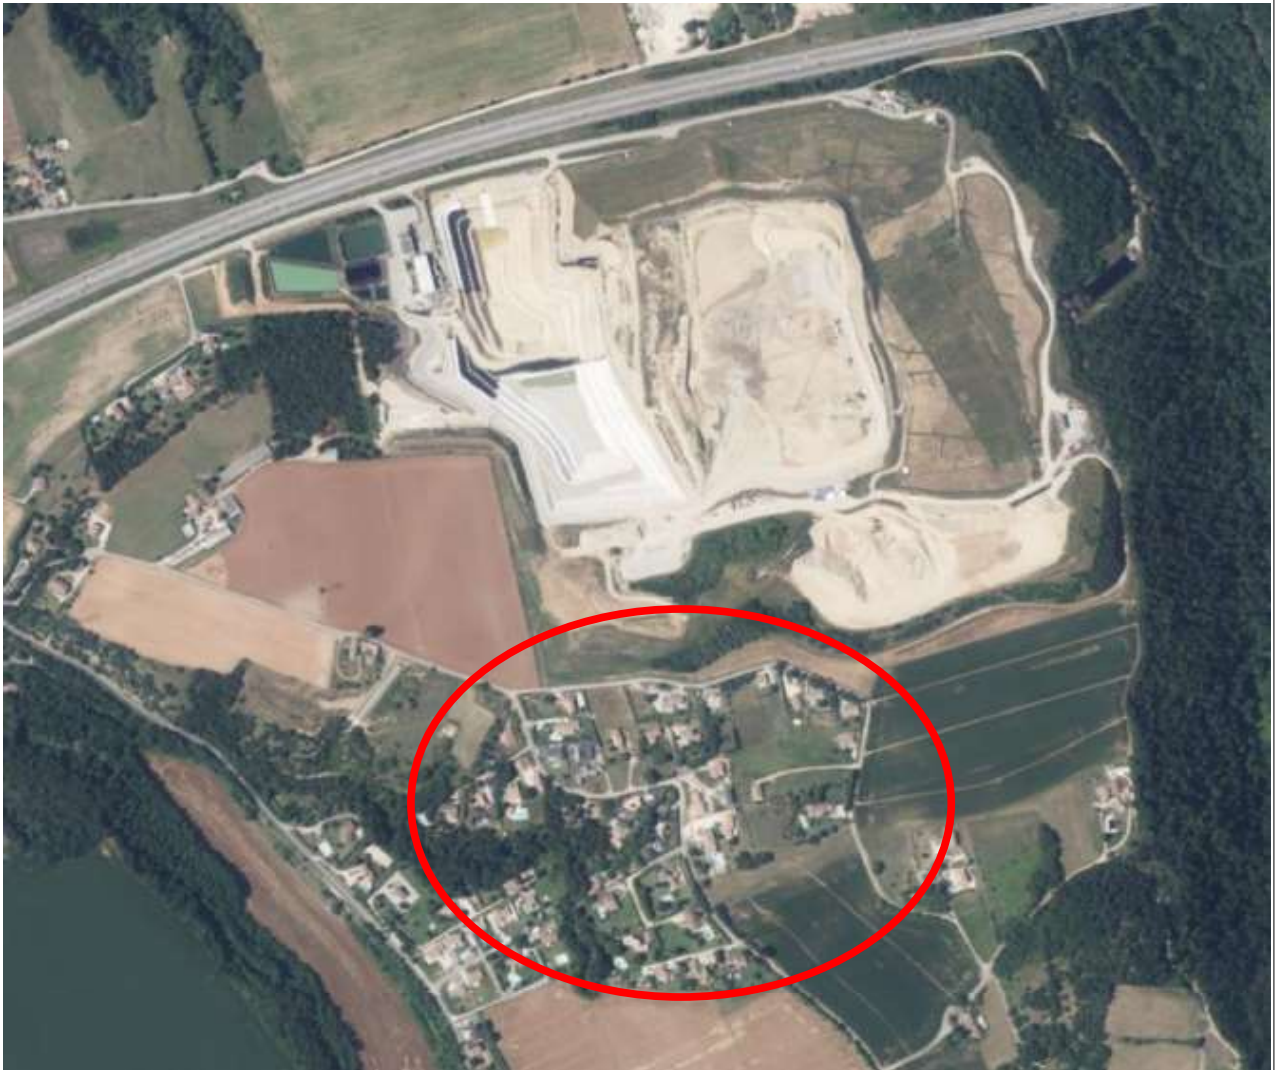
Entre le 12/12/2025 et le 19/12/2025, l'installation de stockage de déchets non dangereux exploitée par Onyx à Chatuzange le Goubet a fait l'objet de trois plaintes de riverains situés au sud / sud-ouest du casier en exploitation concernant des émanations importantes d'odeurs (dans la zone indiquée en rouge ci-dessous).
