DEPARTEMENT DE LA DROME
CONFORMITE DES TRAVAUX D'AMENAGEMENT DU CASIER n°11 (partie inférieure)
Société SITA CENTRE EST à DONZERE

INSTALLATIONS CLASSEES POUR LA PROTECTION DE L'ENVIRONNEMENT
Rapport de l'inspecteur de l'environnement

Objet : Installation de stockage de déchets à DONZERE – Conformité, jusqu'à la cote 108 m NGF, des travaux d'aménagement du casier n°11 de la zone de stockage de déchets non dangereux appelée « Extension NORD DONZERE 2 ».

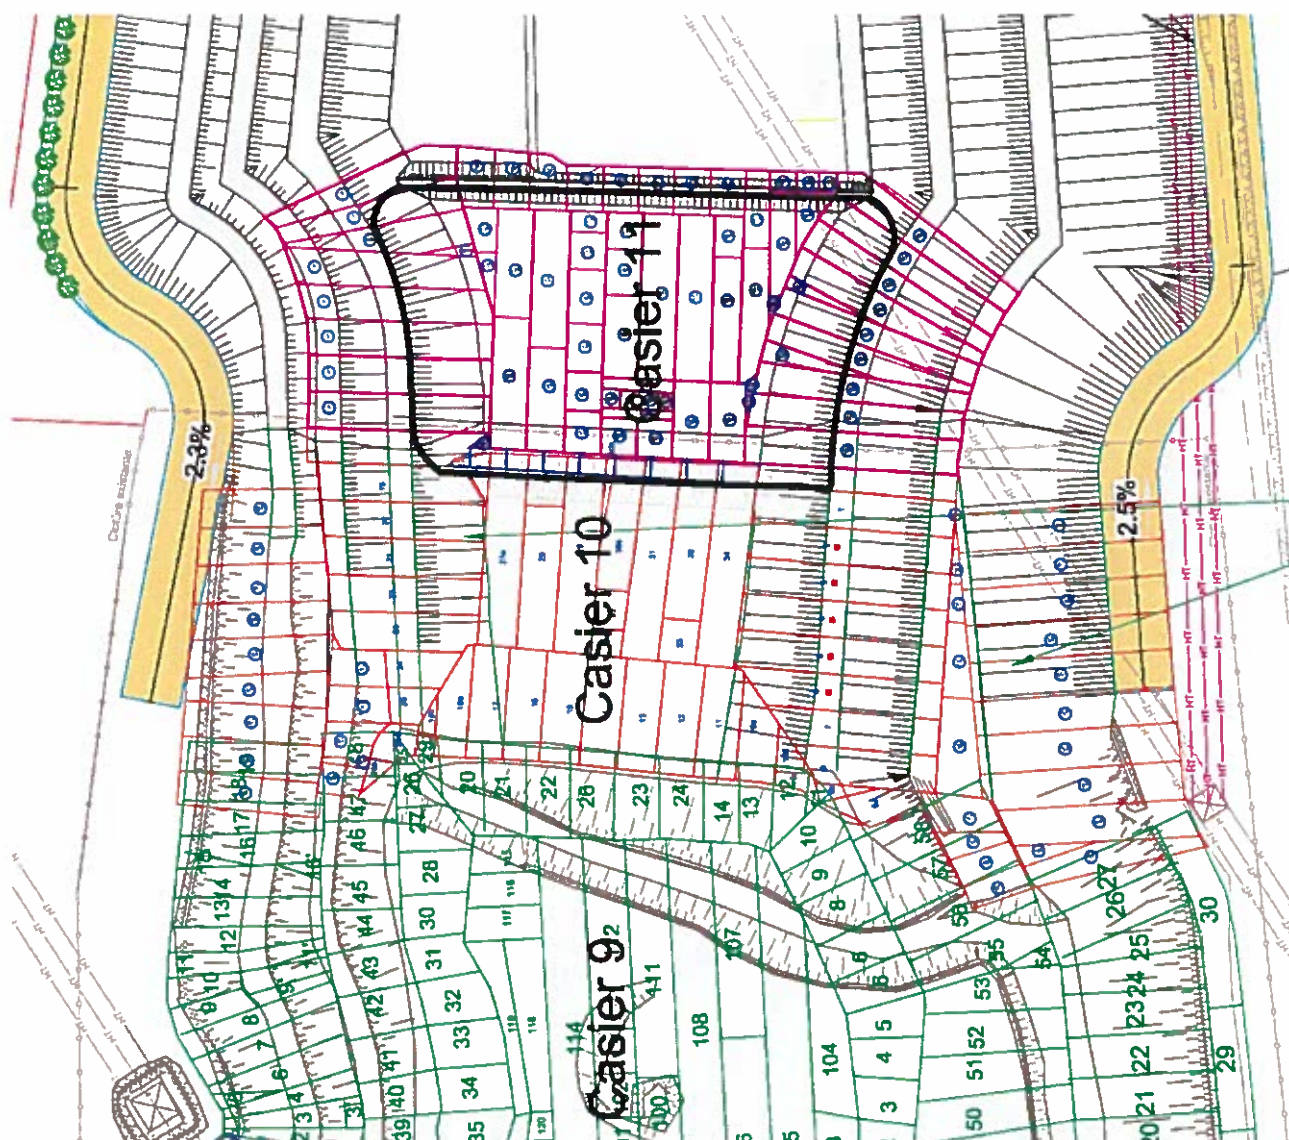
ANNEXE 2 : Casiers n° 10 et 11

Vue d'ensemble des zones dont l'aménagement est achevé à ce jour
(en rose pour le casier n°11)

- qu'elle est autorisée à exploiter le casier n°11 jusqu'à la cote 108 m NGF, objet du dossier présenté, visualisé sur le plan en annexe 2 au présent rapport ;
- qu'elle devra impérativement présenter à l'inspection des installations classées, au moins deux mois avant mise en exploitation de la partie supérieure du casier n°11 (au-delà de la cote 108 m NGF), un dossier de fin de travaux d'aménagement portant sur cette partie ;
- que la mise en exploitation d'un nouveau casier (ou partie de casier) ne peut commencer qu'après l'obtention de l'autorisation délivrée suite à l'examen du dossier de conformité des travaux d'aménagement de ce casier.

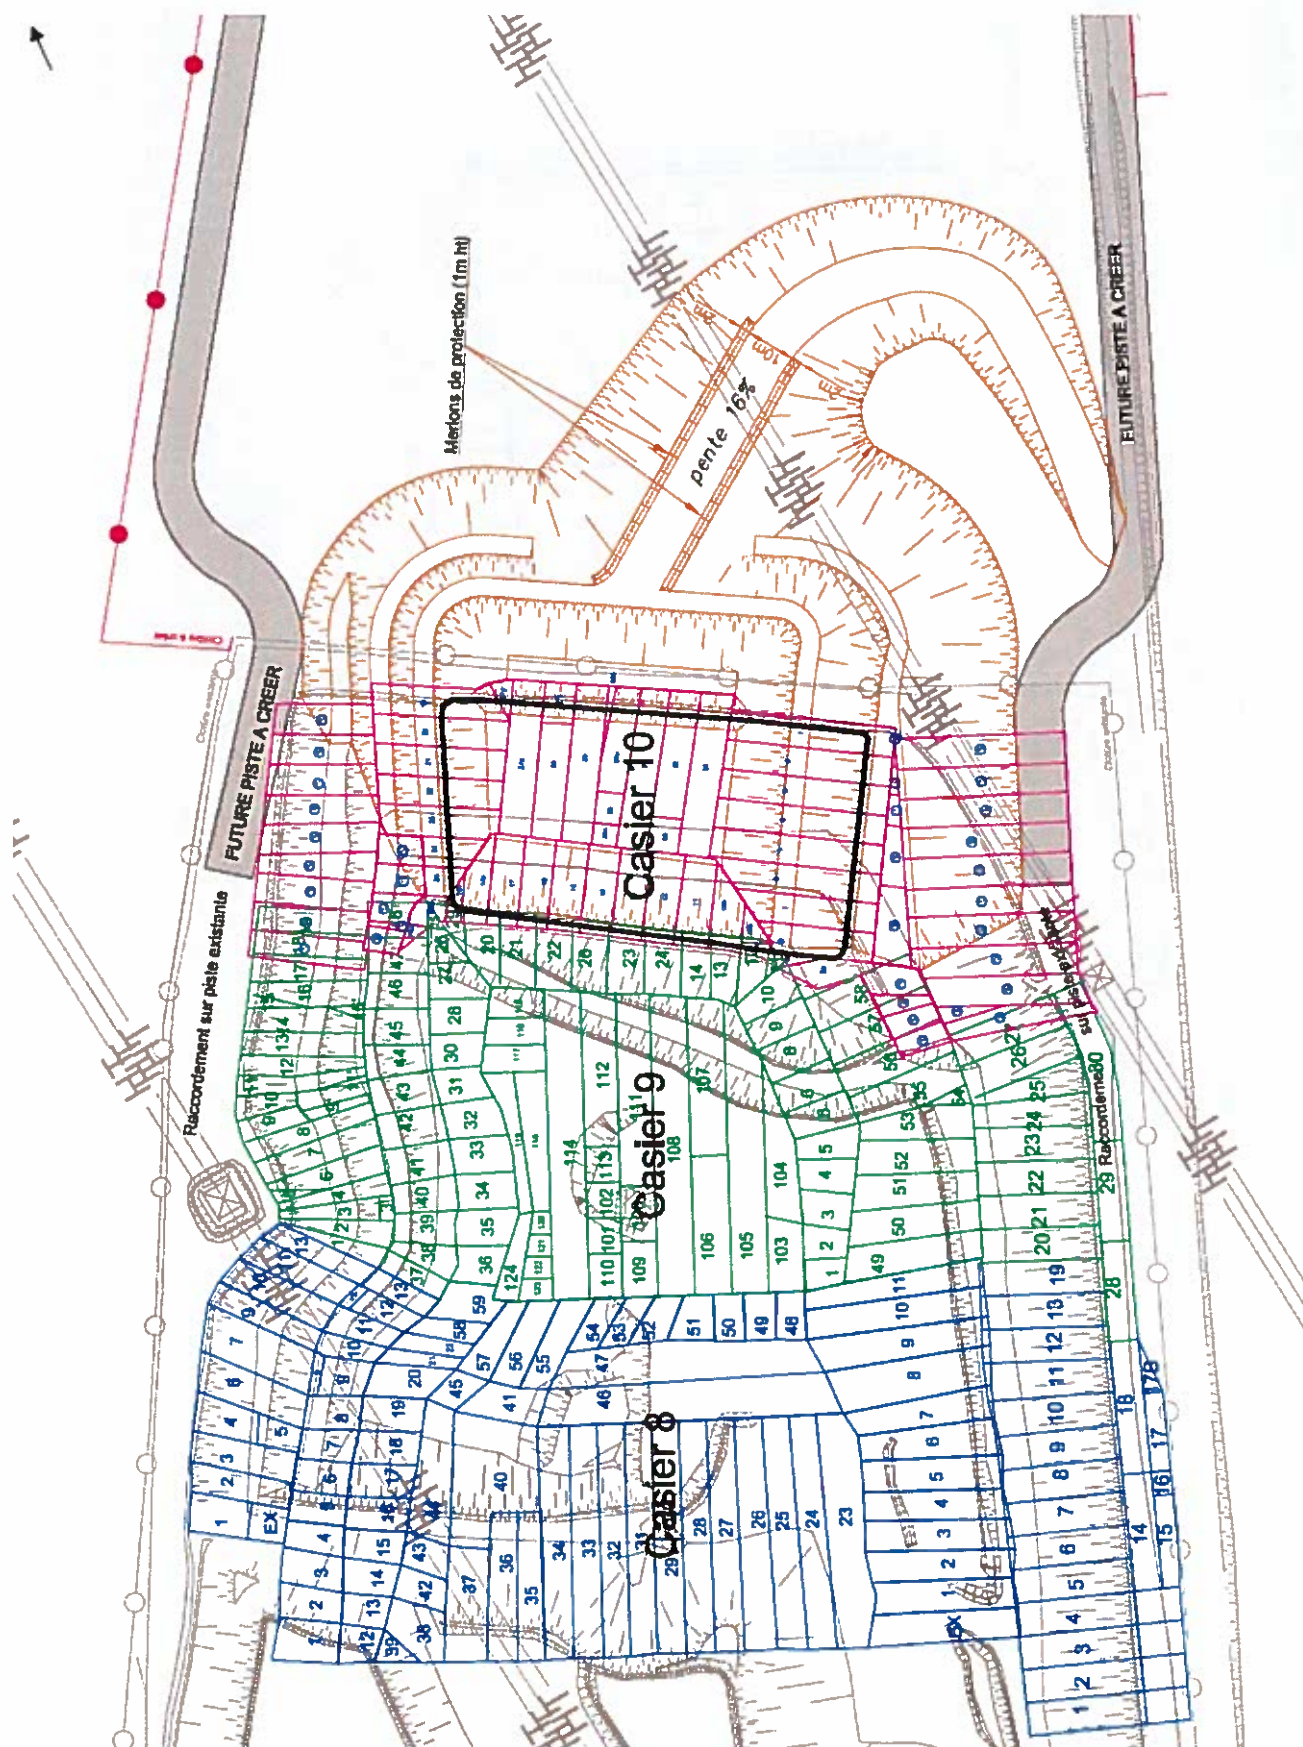
ANNEXE 1 :

Vue d'ensemble des zones dont l'aménagement a été acté
