Rapport de l'Inspection des installations classées

Visite d'inspection du 14/01/2026

VENCOREX FRANCE

Rue LAVOISIER
38800 Le Pont-De-Claix

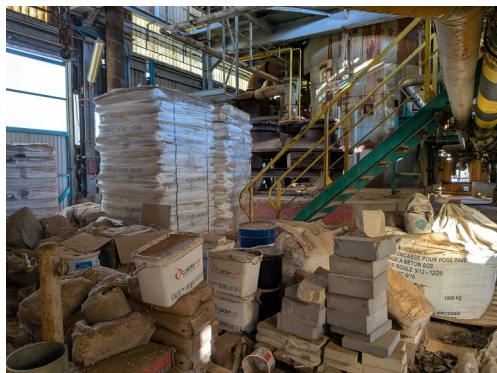
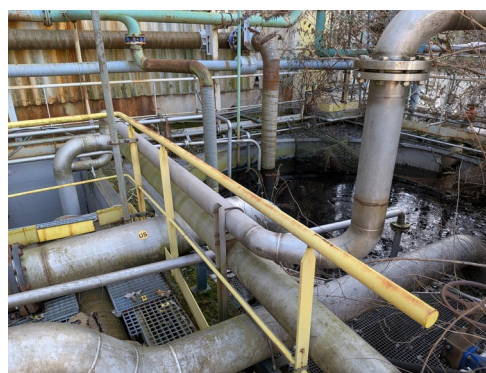
Constats concernant l'atelier Compression Sulfurique sur le carreau F2 :

- limitation d'accès effective,
- étiquetage « atelier vidé lavé décontaminé » près du portail d'accès,
- équipements et capacité du rdc visiblement vidangés et ouverts, tuyauteries inter-équipements déconnectés ;
- alimentation en gaz des cornues déconnectée,
- présence d'une zone de dépôt de déchets à l'intérieur du bâtiment : carbonate de sodium, matériaux réfractaires, plusieurs seaux dont le contenu est non identifié, présence d'au moins un sac de 25 kg de produit étiqueté « comburant »
- Les fosses inox de l'atelier destinées à recueillir et à tamponner les effluents acides des ateliers « compression sulfuriques » et DNT sont pleines.

→ Demande d'action corrective n°3 :

- Évacuer les déchets présents au rdc du bâtiment concentration sulfuriques, les stocker dans l'une des zones prévues dans le cadre de la mise en sécurité de l'établissement [délai : 15 jours],
- Les identifier, les reconditionner et les évacuer en filière autorisée. [délai : 30 juin 2026],

→ Observation n°1 : S'assurer que les fosses inox de l'atelier compression sulfurique ne contiennent pas autre chose que de l'eau de pluie, traiter les fosses afin d'éviter la stagnation de l'eau.

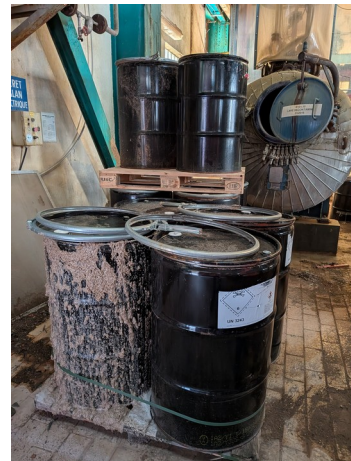
Constats concernant l'atelier ANITA sur le carreau G1 :

- limitation d'accès effective,
- équipements et capacités du rdc et du 1^{er} étage de l'atelier étiqueté « vidé lavé décontaminé » et visiblement vidangés et ouverts, tuyauteries inter-équipements déconnectés,
- présence d'une zone de dépôt de déchets à l'entrée de l'atelier ANITA ;

→ Demande d'action corrective n°4 :

- Évacuer les déchets présents à l'entrée du bâtiment ANITA, les stocker dans l'une des zones prévues dans le cadre de la mise en sécurité de l'établissement [délai : 15 jours],
- Les identifier, les reconditionner et les évacuer en filière autorisée. [délai : 30 juin 2026].

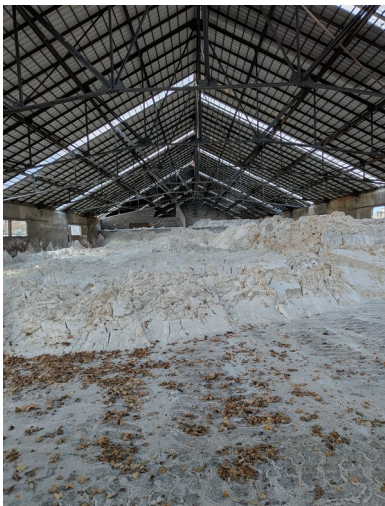
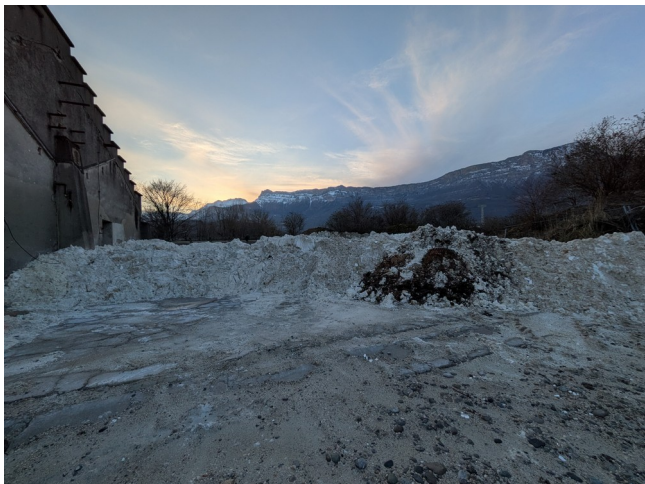
N° 3 : Mise en Sécurité du secteur « établissement » - Bâtiments « Sud Plateforme »

Référence réglementaire : Article R. 512-75-1 du code de l'environnement
Thème(s) : Cessation d'activité – Mise en sécurité
Prescription contrôlée : IV.- La mise en sécurité comporte notamment, pour la ou les installations concernées par la cessation d'activité, les mesures suivantes : 1° L'évacuation des produits dangereux et, pour les installations autres que les installations de stockage de déchets, la gestion des déchets présents ; 2° Des interdictions ou limitations d'accès ; 3° La suppression des risques d'incendie et d'explosion ; 4° La surveillance des effets de l'installation sur son environnement, tenant compte d'un diagnostic proportionné aux enjeux. En tant que de besoin, les opérations engagées dans le cadre de la mise en sécurité s'accompagnent de mesures de gestion temporaires ou de restrictions d'usage temporaires.
Constats : Ce secteur fait partie du périmètre ICPE dit « établissement » arrêté fin mars 2025. Sa mise en sécurité fera l'objet d'une ATTES SECUR. <u>Constats concernant les magasins au sud de la plateforme (carreaux N1, O0, O1) :</u> - carreau N1 : Les magasins Sud et TN contiennent du matériel stocké par Vencorex (pompes, moteurs, vannes, chaudronneries diverses...) - carreau O0 : Les bâtiments DM1, DM2, DM3 et DM4 sont inoccupés. Leurs dernières affectations étaient dédiées à la formation des caristes. - carreau O1 : Les magasins MM1 et MM2 étaient affectés au stockage de sulfate de calcium, un sous-produit issu de l'atelier de saumuration. Cet atelier avait pour fonction la purification de la saumure en provenance de la mine de Hauterives. Le sulfate de calcium stocké était destiné à être valorisé, soit en amendement agricole, soit en cimenterie. À ce jour, d'importantes quantités de sulfate de calcium sont toujours stockées dans ce bâtiment et à ses abords.

Considérant que :

- Le sulfate de calcium est un résidu issu du procédé industriel de purification de la saumure, sans utilisation directe dans le processus de production actuel ;
- Aucune valorisation effective (amendement agricole ou cimenterie) n'a été mise en œuvre depuis la période d'exploitation;
- L'absence de perspective concrète de réemploi et le stockage prolongé sur le site démontrent une intention de s'en débarrasser ;

Il y a lieu de conclure que ce stock constitue un déchet, dont l'élimination conforme s'impose.

→ *Demande d'action corrective n°8 : Bien que non dangereux, mais s'agissant d'un déchet issu du procédé, le sulfate de calcium doit être évacué. Une valorisation matière en cimenterie pourra être privilégiée à une filière d'élimination [délai : 30 juin 2026]*

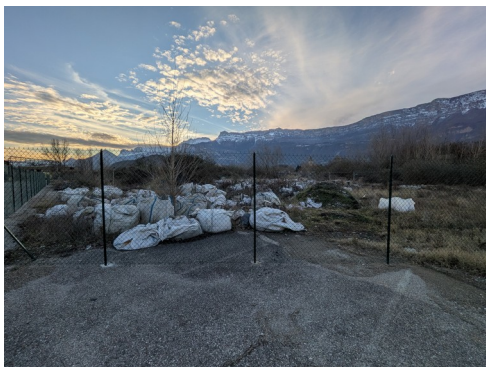
Terres polluées carreau M2

- certains tas de terres excavées contiennent des déchets banals (big bags, plastics, etc...). Ces éléments, contrairement aux terres polluées, relèvent du statut de déchet au sens de l'article L. 541-1-1 du Code de l'environnement et doivent être éliminé.

→ Demande d'action corrective n°9 :

- *Éliminer les déchets banals sur les zones d'entreposage des terres d'excavation ;*
- *Terminer les interdictions d'accès ;*

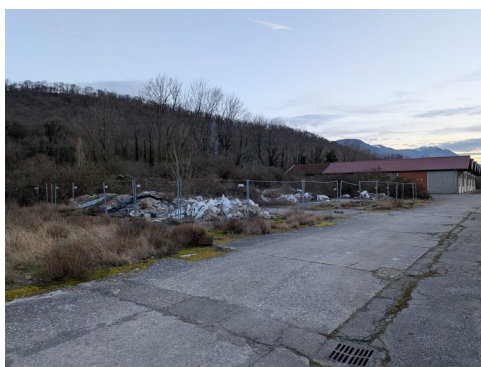
Terres polluées carreau N0 – Bâtiment M2

- Un des tas de terres (carreau N0 proximité du bâtiment M2) est ceinturé par des barrières de chantier. Cette situation ne garantit pas une sécurisation efficace des terres polluées et les expose à des risques d'intrusion ou de dispersion.
