## **Rapport de l'Inspection des installations classées**

Visite d'inspection du 26/03/2025

#### **KNDS France (ex. NEXTER SYSTEMS)**

Références : UID4243-DSSP-025-168  
Code AIOT : 0006107781

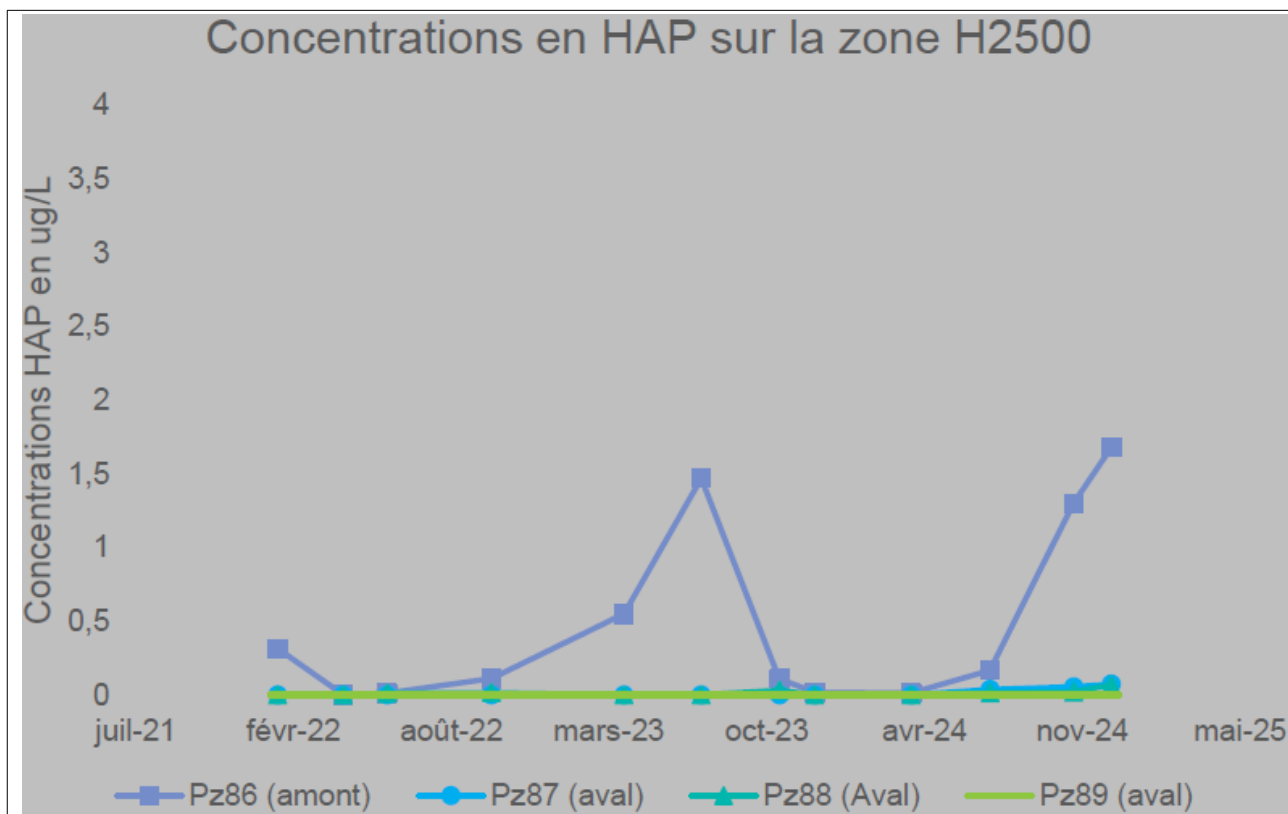
<b>Référence réglementaire :</b> Arrêté Préfectoral du 29/12/2020, article 4.6
<b>Thème(s) :</b> Risques chroniques, eaux souterraines
<p><b>Prescription contrôlée :</b></p> <p>L'exploitant réalise sur le secteur « Zone H 2500 » :</p> <ul style="list-style-type: none"> <li>– une surveillance trimestrielle pendant les phases travaux réalisés sur les secteurs « zonePz 50 » et « zones PP 9-PP 12 » ;</li> <li>– puis, durant au moins quatre (4) ans, des mesures de suivi des eaux souterraines à une fréquence semestrielle prenant en compte les périodes de hautes et basses eaux.</li> </ul>
<p><b>Constats :</b></p> <p>La zone Pz50 est suivie par 4 ouvrages (Pz86, Pz87, Pz88, Pz89) à une fréquence trimestrielle pendant la phase travaux puis semestrielle à l'issue des travaux.</p> <p>Le suivi ne met pas en évidence de pollution des eaux souterraines en aval de la zone où un constat en hydrocarbure avait été détecté au droit d'une ancienne machine.</p> <p>Seuls les HAP évoluent sur le graphique ci-dessous mais à des concentrations très faibles et qui ne se diffusent pas en aval.</p>

L'exploitant pourra demander un arrêt de la surveillance de cette zone dans le cadre de la transmission de son bilan quadriennal.

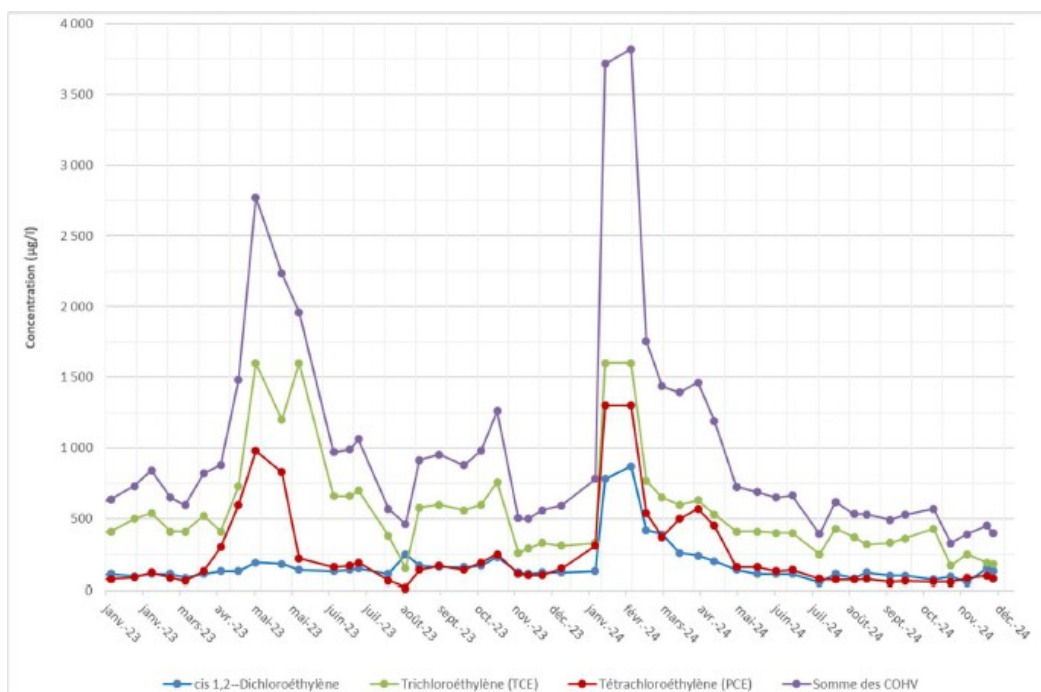
**Figure 5 :** Evolution des teneurs en COHV en entrée de l'unité de pompage (2 dernières années)

On note cependant sur les 2 graphiques suivants que la somme des COHV reste autour de 500 µg/l en entrée d'unité de pompage et ne montre qu'une faible diminution depuis 2 ans.

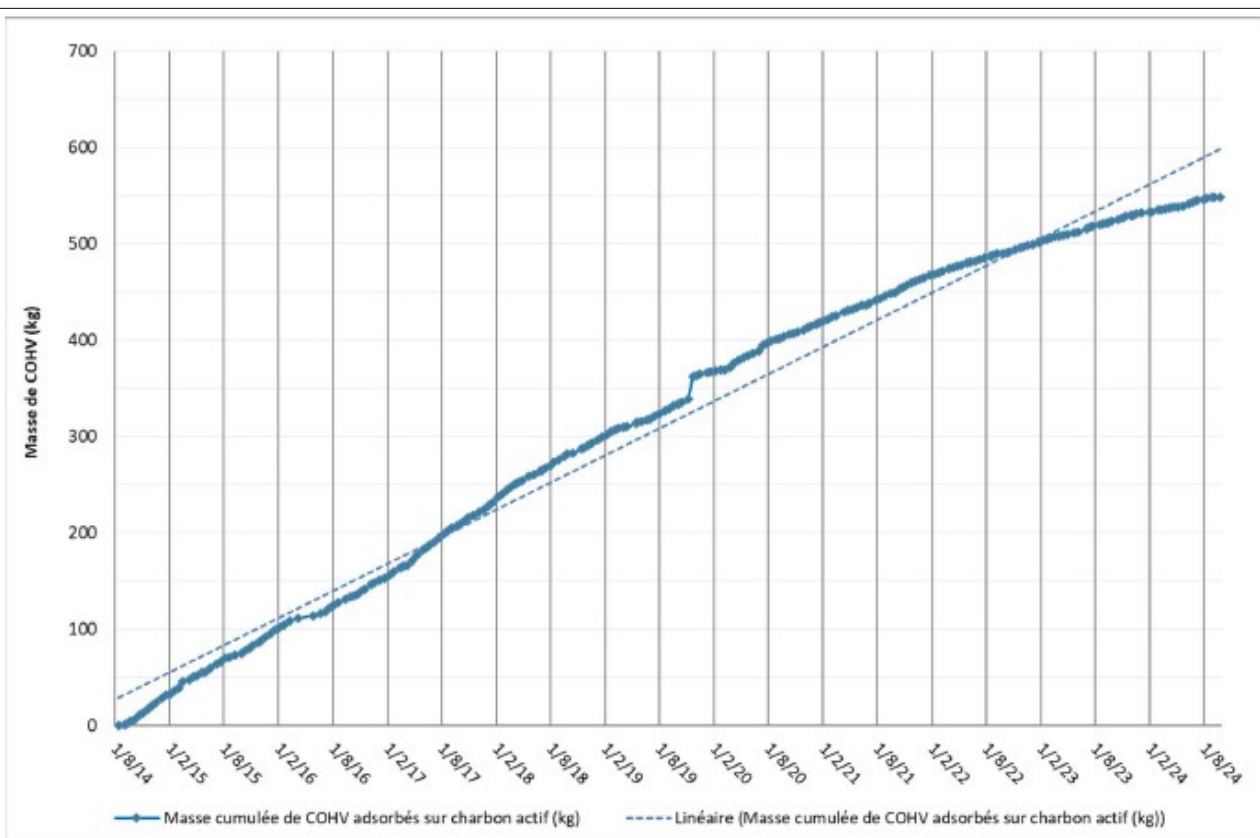
**Figure 6 :** Masse cumulée de COHV adsorbés sur charbon actif depuis août 2014 (en kg)

Sur le graphique suivant, on note que la récupération des solvants par la barrière hydraulique commence à tendre vers une asymptote, mais cela devra être confirmé par les résultats à l'issue de la prochaine campagne d'oxydation.

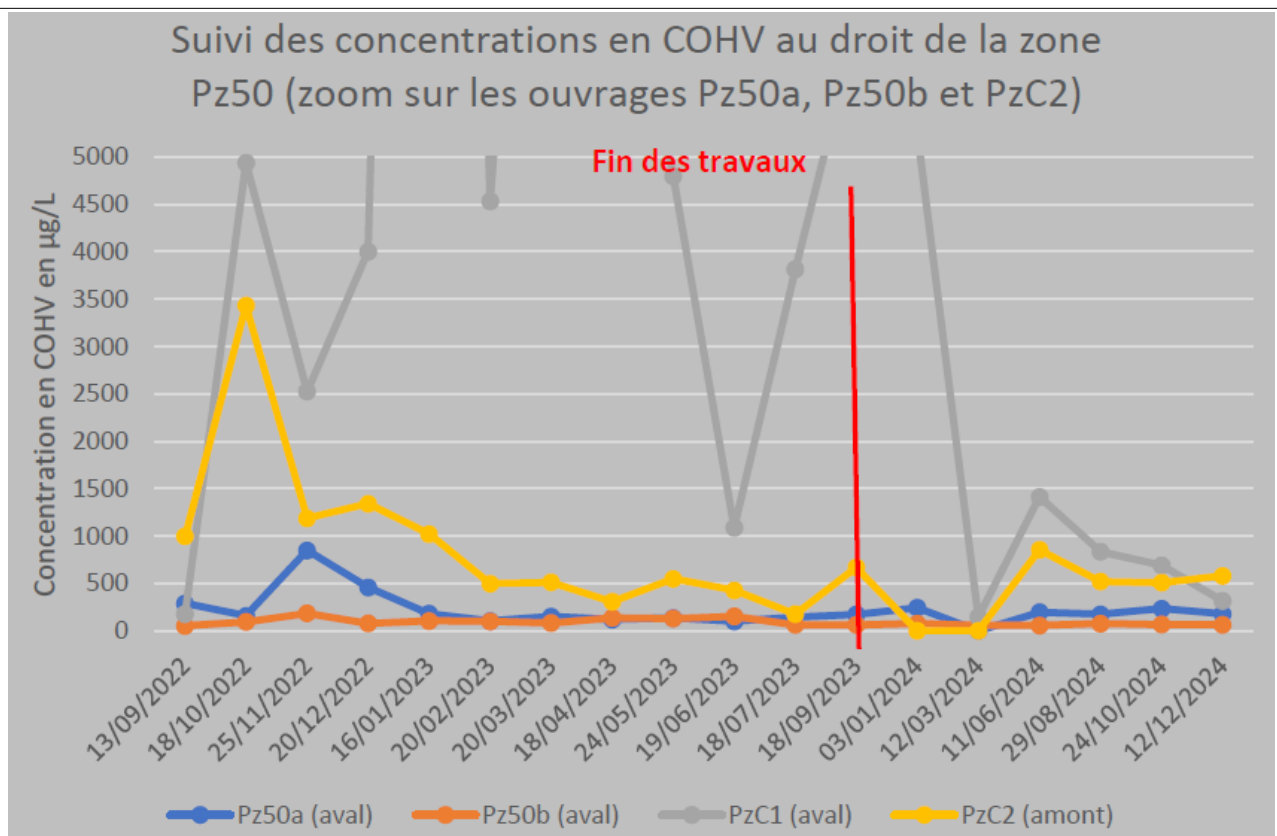
La fin des travaux de réhabilitation (sparging/venting) de cette zone est intervenu en septembre 2023. Depuis ces travaux, le piézomètre en aval immédiat PzC1 de la zone a vu sa concentration en COHV notablement diminué (de 26 mg/l en décembre 2022 à 0,3 mg/l en décembre 2024). Le PzC2, en latéral par rapport à la zone des travaux voit sa concentration repartir à la hausse avec des valeurs de concentration en COHV de 0.6 mg/l sans toutefois atteindre son maximum de 3,5 mg/l en octobre 2022.
