Rapport de l'Inspection des installations classées

Visite d'inspection du 14/02/2024

CERDIA FRANCE SAS

N° 1 : Réhabilitation de la zone ZP1

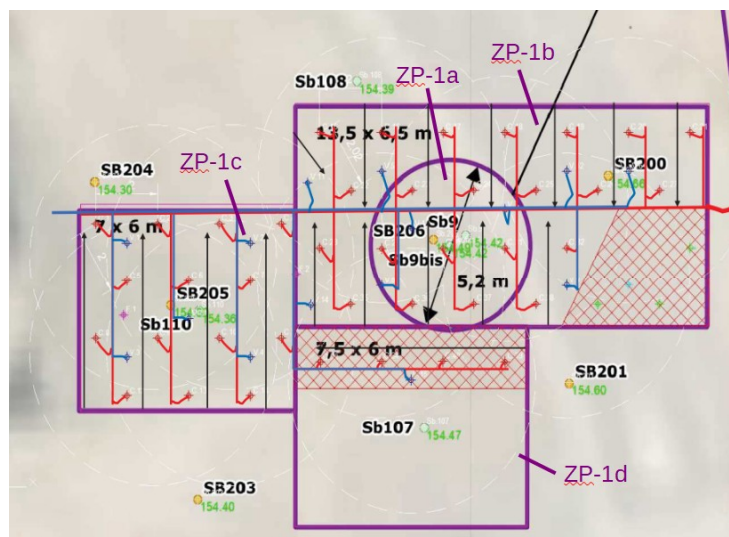
donc proposé de décaper sur un mètre le reste de la zone ZP-1d et de déplacer les terres excavées vers les zones à traiter. Ces modifications ont été acceptées par l'inspection des installations classées.]

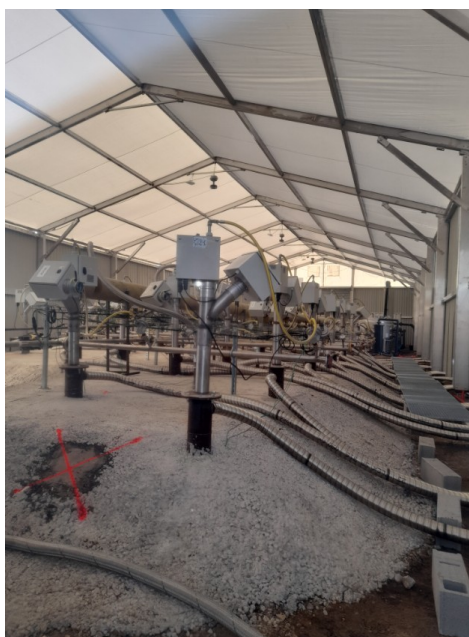
L'Inspection a constaté la mise en place du réseau de chauffe et du réseau de venting au droit de la zone ZP1 sous une tente de confinement dont l'air extrait est traité sur charbons actifs.

L'exploitant a indiqué avoir décapé la couche superficielle de la zone ZP-1d (hors bande nord). Les terres excavées ont été régalandées sur la zone ZP1 à traiter.

L'exploitant a précisé avoir mis en place une couche drainante au-dessus des terres polluées à traiter afin de favoriser la circulation de l'air et le captage par les puits de venting. Le tout a été recouvert par une couche de béton pour assurer l'étanchéité.

La chauffe a été démarrée le 13 février 2024. Le venting a été démarré une semaine avant.

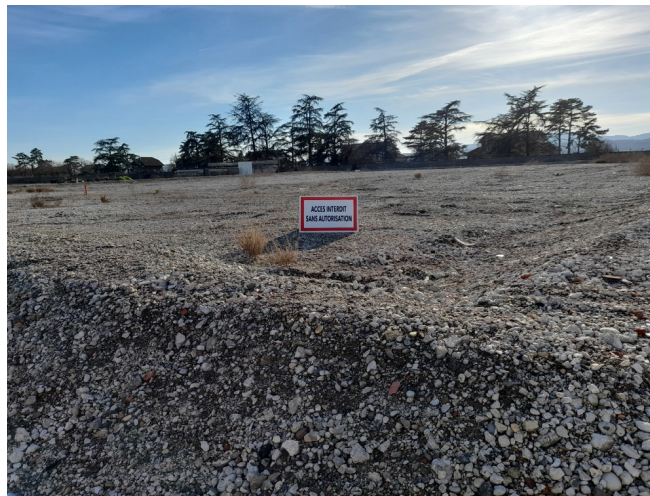
Lors de la visite, l'Inspection a constaté que la zone ZP3 a été matérialisée par un petit merlon et que des panneaux sont présents pour interdire l'accès à l'intérieur de la zone.

L'Inspection considère que le petit merlon matérialisant la zone ZP3 n'empêche pas réellement l'accès à cette zone. Néanmoins, dans le cadre de la demande d'autorisation d'exploiter de la société CREALIS, dont le projet couvre une partie de la ZP3, des mesures complémentaires de mercure vont être réalisées au droit de la zone ZP3. Si les mesures complémentaires confirment les mesures initiales de CERDIA qui montraient des concentrations en mercure présentant un risque sanitaire important au droit de cette zone, il sera demandé à CERDIA de renforcer les mesures pour empêcher l'accès à cette zone.
