## **Rapport de l'Inspection des installations classées**

Visite d'inspection du 21/04/2023

**RHODIA CHIMIE**  
Rue Lavoisier  
38800 LE PONT DE CLAIX

Références : 2023-Is153RT

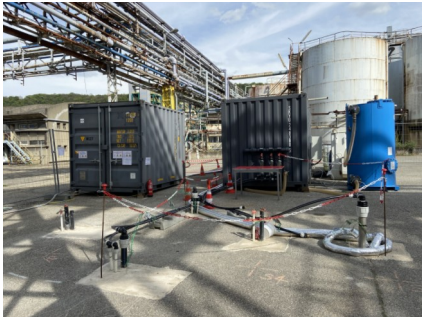
**Concernant l'atelier TCB/Lindane** (carreau J4), après plusieurs pistes de recherches (plusieurs pilotes pour le traitement du lindane), un pilote est en cours pour le traitement des TCB. Le carreau est composé de 3 zones distinctes: Lindane, TCB et stockages en cours d'exploitation par Vencorex et bâtiment diélectrique. Le bâtiment diélectrique est traité dans un dossier spécifique. Ainsi, 3 plans de gestion vont être déposés pour traiter chacune de ces zones:

- Pour la zone de dépollution du lindane, le pilote a été réalisé. Le traitement prévu par l'exploitant peut être effectué en zone saturée et en zone non saturée sur une durée globale de 3 ans. Le plan de gestion est en cours de finalisation selon l'exploitant et doit être transmis à l'Inspection en septembre 2023.
- Pour la zone de dépollution du TCB, lors de l'inspection, un pilote de sparging venting était en cours de fonctionnement. Le traitement des lindanes entraînant la formation de TCB, le

traitement doit donc se faire après celui du lindane. Le traitement peut être effectué en zone saturée et en zone non saturée. L'exploitant indique prévoir la remise d'un plan de gestion pour cette zone à partir de 2026.

Pilote sparging-venting TCB

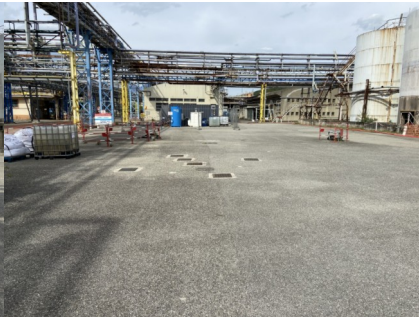
Zone HCH

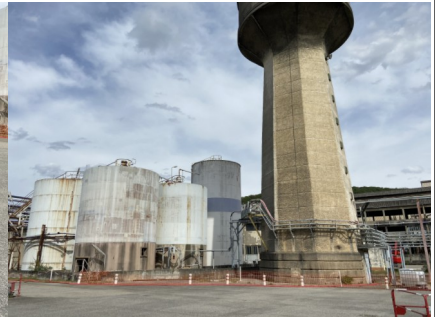
- Pour la zone des stockages en exploitation par Vencorex, l'exploitant indique qu'il est impossible d'effectuer des forages sous les stockages sous peine de les détériorer. Ainsi, une surveillance piezométrique sera proposée en attendant la fin de l'exploitation des stockages. Une proposition en ce sens est attendue.

Zone stockages Vencorex

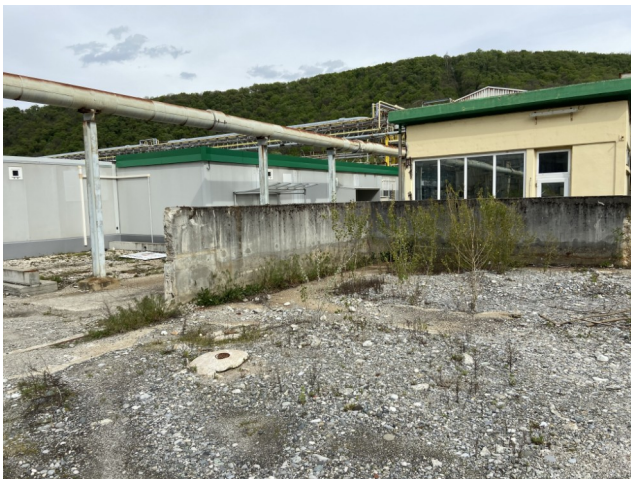
**Concernant l'atelier tetraoper** (carreau J2) – pollution aux COHV, l'Inspection a constaté l'absence de bâtiment/installation excepté, en partie Nord du carreau, la présence de bungalow hébergeant la salle de contrôle de Novacid. L'exploitant indique avoir démantelé d'anciennes cuves de stockages afin de pouvoir réaliser des sondages piezométriques. Il résulte de cette analyse l'identification de plusieurs termes sources y compris au droit des anciens stockages. L'exploitant indique vouloir mettre en place un pilote de sparging/venting, mais pas avant septembre 2023 puisqu'une priorité est donnée à l'atelier TCB/HCH.

Tetraoper Nord

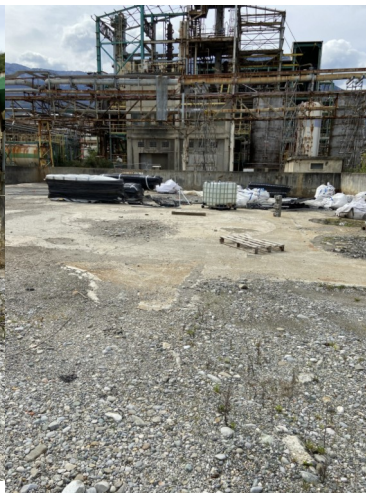
Tetraoper Sud

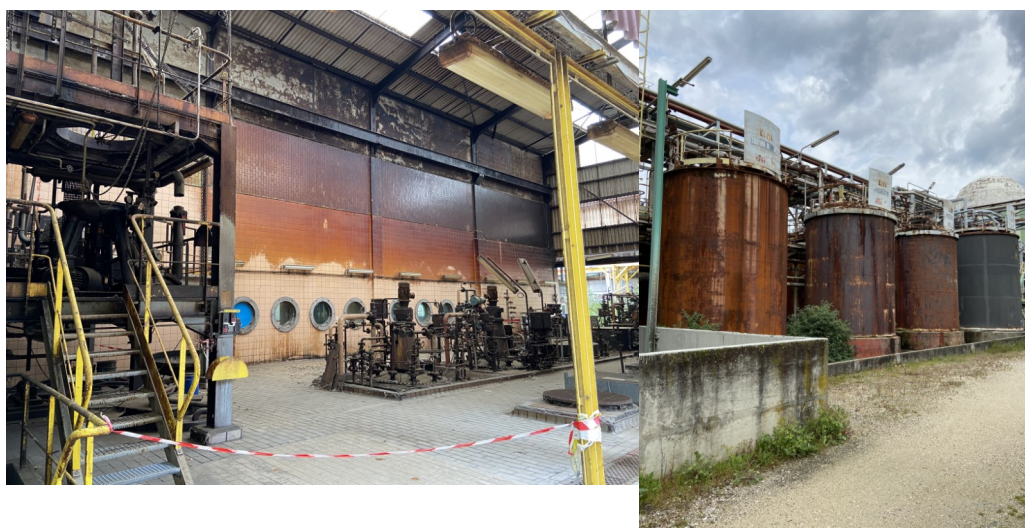
Aucune mise en sécurité de cet atelier n'a été réalisée, or des produits hautement toxiques et CMR tels que l'ODCB (orthodichlorobenzène), la TDA (toluène diamine), le DNT (dinitrotoluène) y ont été manipulés et fabriqués.

Sur site, l'Inspection a constaté la présence de nombreux procédés, bâtis et stockages non vidés ni décontaminés de leurs produits.

Atelier TDA Bayer et stockages associés

**Demande d'action corrective n°1:** (atelier TDA Bayer et stockages associés) Rhodia Chimie transmet un dossier de mise en sécurité de l'ancien bâtiment TDA Bayer et des stockages associés relevant de sa responsabilité sous un délai de 3 mois. Celui-ci comprendra un planning de réalisation des mesures suivantes : L'évacuation des produits dangereux et la gestion des déchets présents ;

- Les interdictions ou limitations d'accès ;
- La suppression des risques d'incendie et d'explosion ;
- La surveillance des effets de l'installation sur son environnement.
