Rapport de l'Inspection des installations classées

Visite d'inspection du 11/01/2023

FERTIL

Références : S-23-134RP

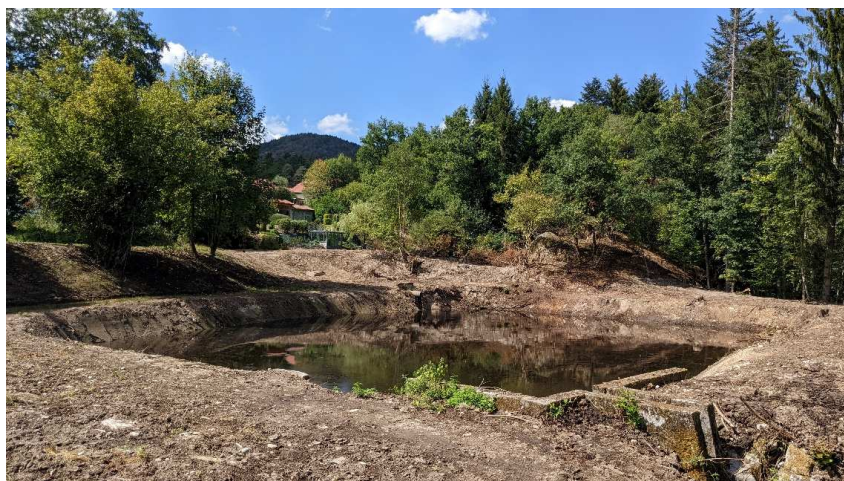
" Réhabilitation de la 2^e lagune "

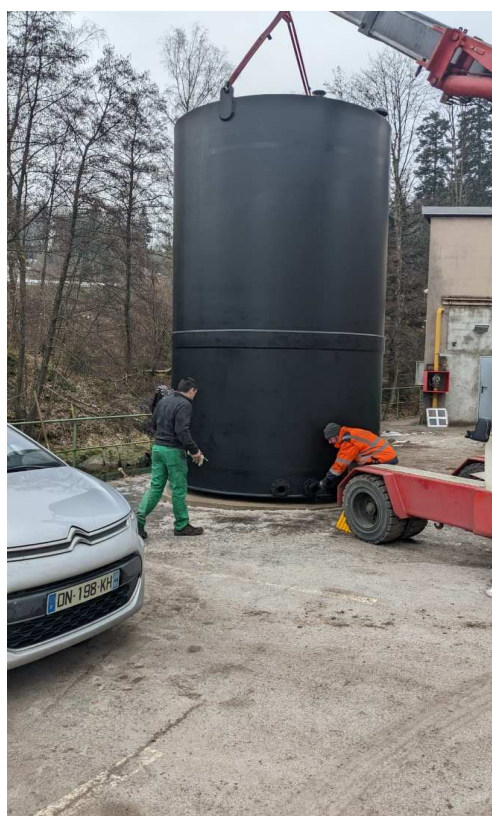
" Cuve de préfiltration "

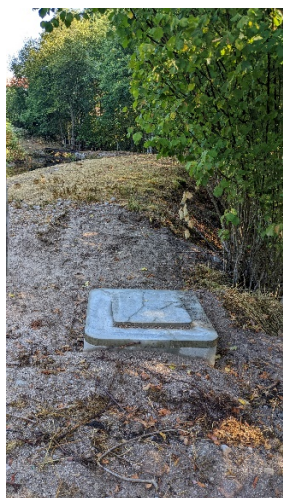
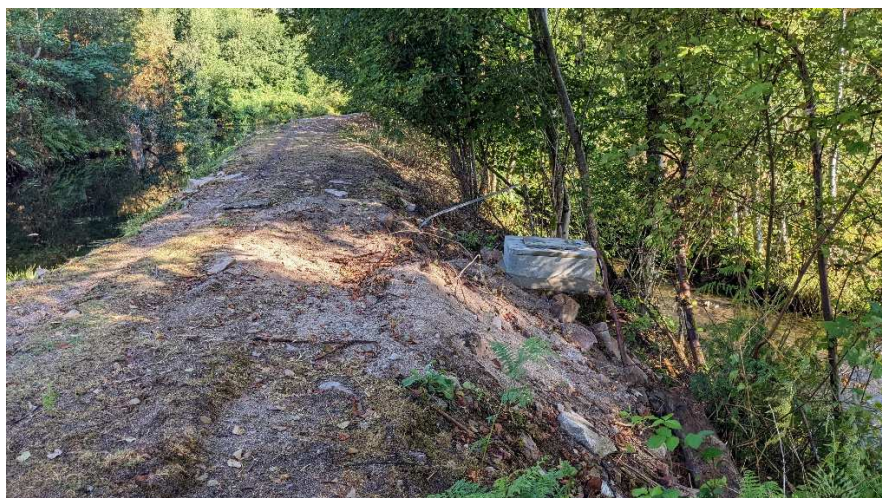
" Travaux sur le réseau de collecte des effluents "
