Rapport de l'Inspection des installations classées

Visite d'inspection du 05/03/2026

BOUYER LEROUX SA

Références : 2026-154_INSP_RAP_SB_BOUYER LEROUX - Epinette
Code AIOT : 0006300404

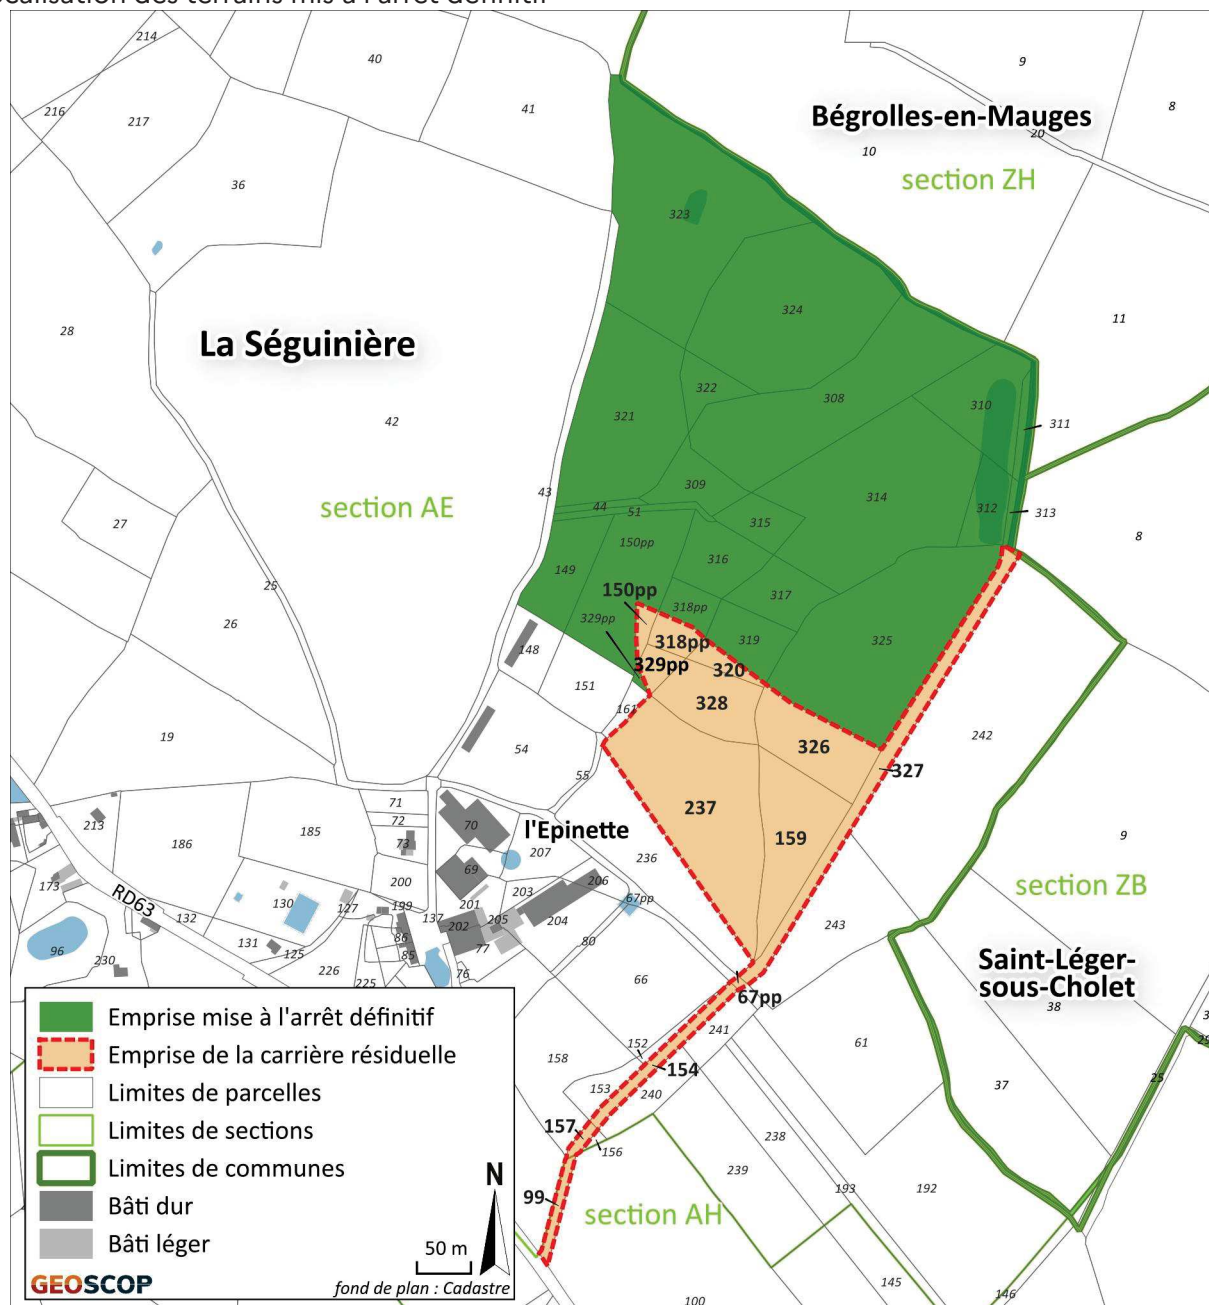
N°7 : Remise en état du site

Le 1^{er} octobre 2025, l'exploitant a notifié au préfet l'arrêt partiel de l'exploitation (sur environ 17 ha des 22 ha autorisés).

Sur les terrains mis à l'arrêt, la remise en état réalisée restitue un secteur à vocation agricole à l'ouest et un plan d'eau à l'est comme cela est prescrit.

Vu les éléments de l'expert écologue, l'inspection des installations classées considère les ATTES transmises recevables pour prendre en compte l'arrêt définitif sur les terrains concernés d'une surface de 17 ha 12 a 78 ca dont la localisation est présentée en annexe.

Localisation des terrains mis à l'arrêt définitif
