## **Rapport de l'Inspection des installations classées**

### **Visite d'inspection du 03/12/2024**

#### **SEDEP SAS**

Les Bonottières Bellevue

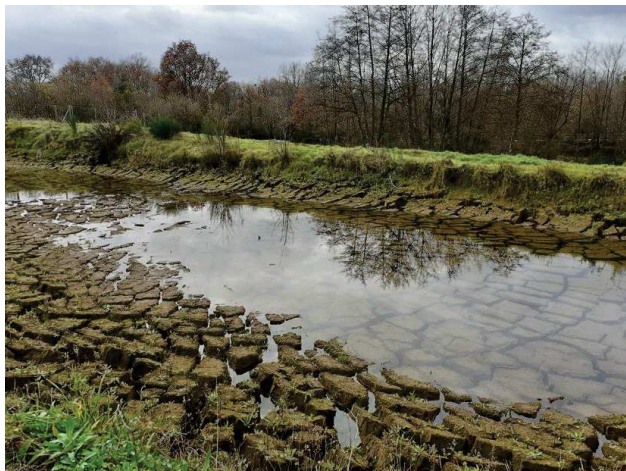
Lors de la visite 2024 l'exploitant a indiqué que cette étude venait de lui être transmise et est en relecture au sein de ses services.

Sur site lors de la visite il est constaté que le bassin de décantation des boues est présent en point haut dans la carrière (photo ci-contre).

L'exploitant indique que le cas par cas (R.181-46 et annexe du R.122-2) sera déposé rapidement après relecture par ses services.

Photographie 1. Bassin de stockage des boues de décantation (ru brique 2720)

Cette remarque ayant déjà fait l'objet de la visite précédente, un projet d'arrêté de mise en demeure est proposé pour la régularisation de la rubrique 2720. Cette modification nécessite le dépôt d'un cas par cas (R.181-46 et annexe du R.122-2). Il est demandé à l'exploitant de procéder à ce dépôt sous 3 mois.

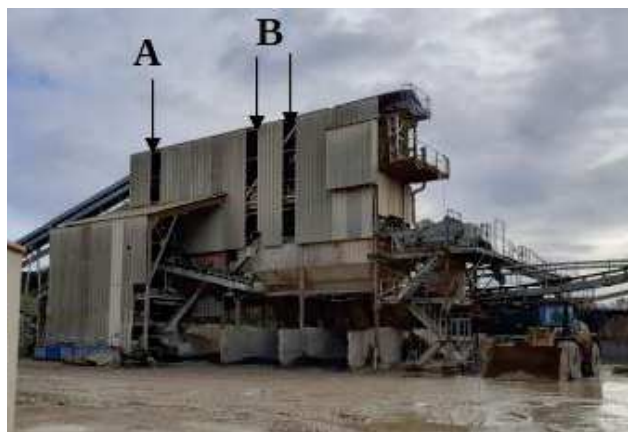
Il est constaté l'absence de bardage en plusieurs endroits du bâtiment tertiaire (cf photographie ci-contre).

Le bardage noté A a fait l'objet d'un devis pour réparation avec un prestataire en mars 2024 (devis consulté).

Les deux autres parties (notées B) ont été enlevées par la tempête de fin novembre 2024.

Photo 1 : Bardages manquant – visite du 03/12/2024

L'exploitant ne respecte pas cette prescription.

**Au vu des enjeux relatifs aux poussières sur ce type d'installation, l'inspection propose de mettre l'exploitant en demeure de procéder à la fermeture du bardage sous 3 mois.**

- transmettre le devis signé pour les travaux de bardage,
- s'engager sur un échéancier de travaux.
